| Cliente | YPF | Fecha | 28/2/2022 10:26:20 |
| Pozo | SCB-62 | Certificación | 196 |

## PARTE DE OPERACIONES

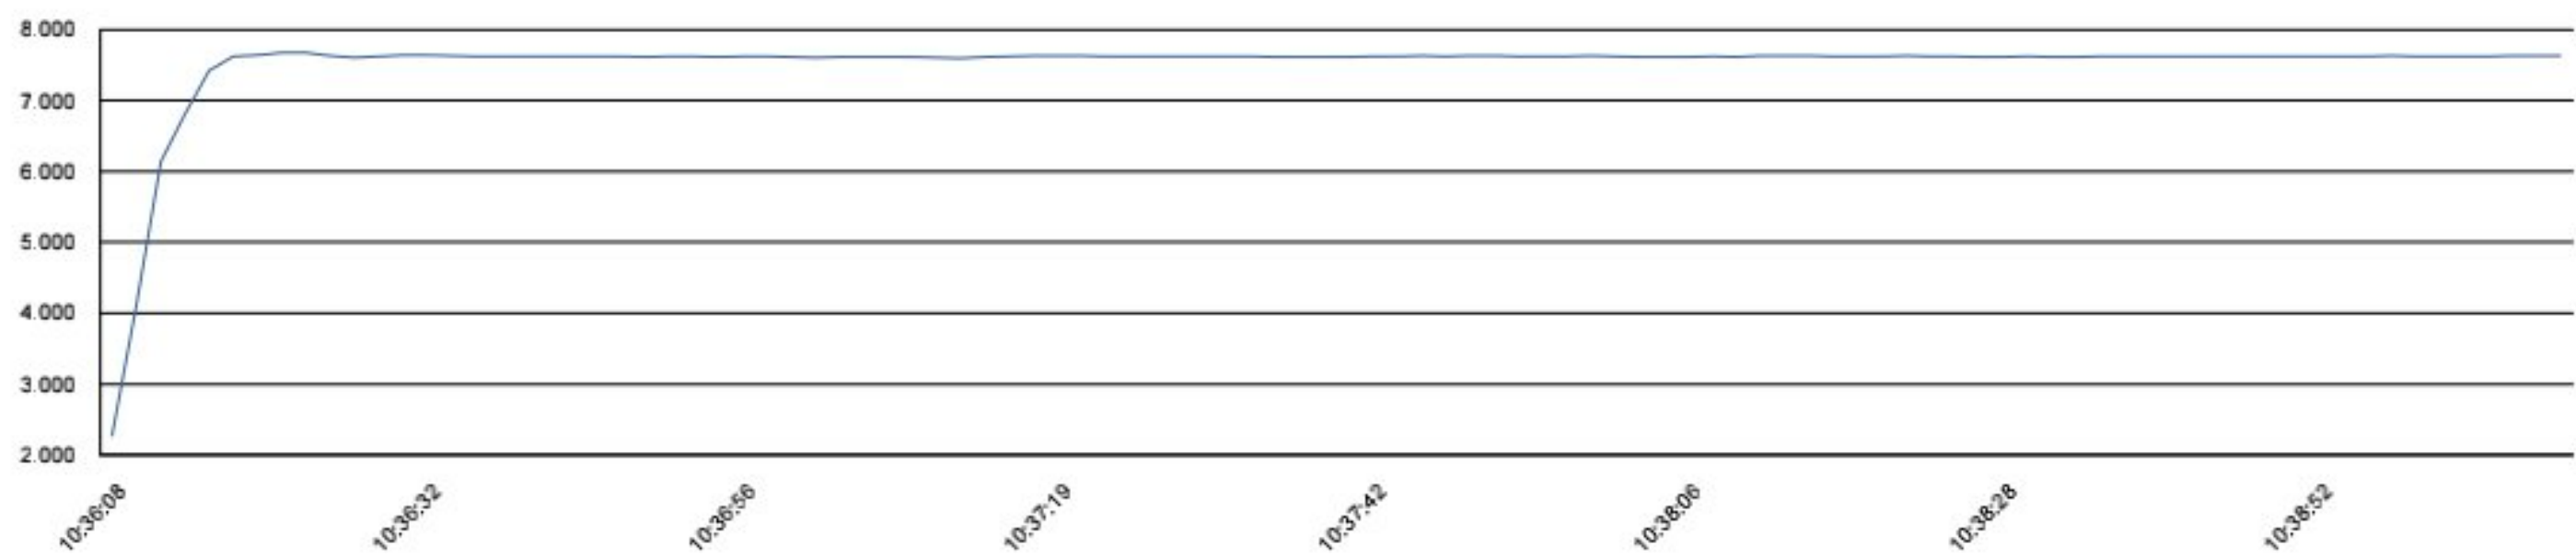
### Anclaje Nro.: 1

Observaciones: APROBADO

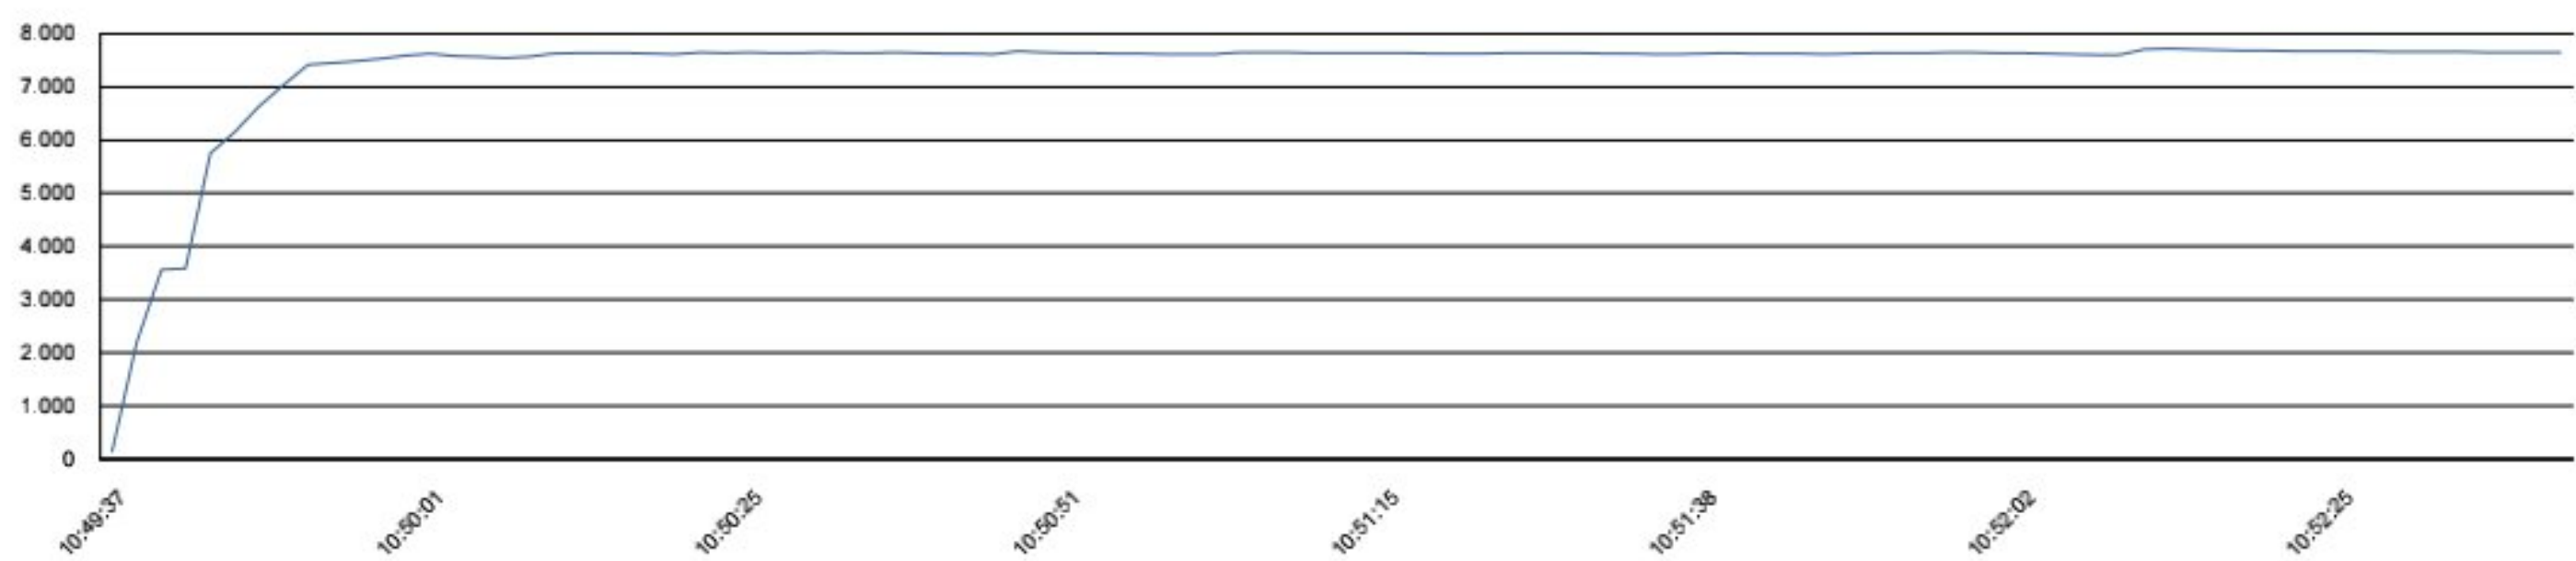
### Anclaje Nro.: 2

Observaciones: APROBADO

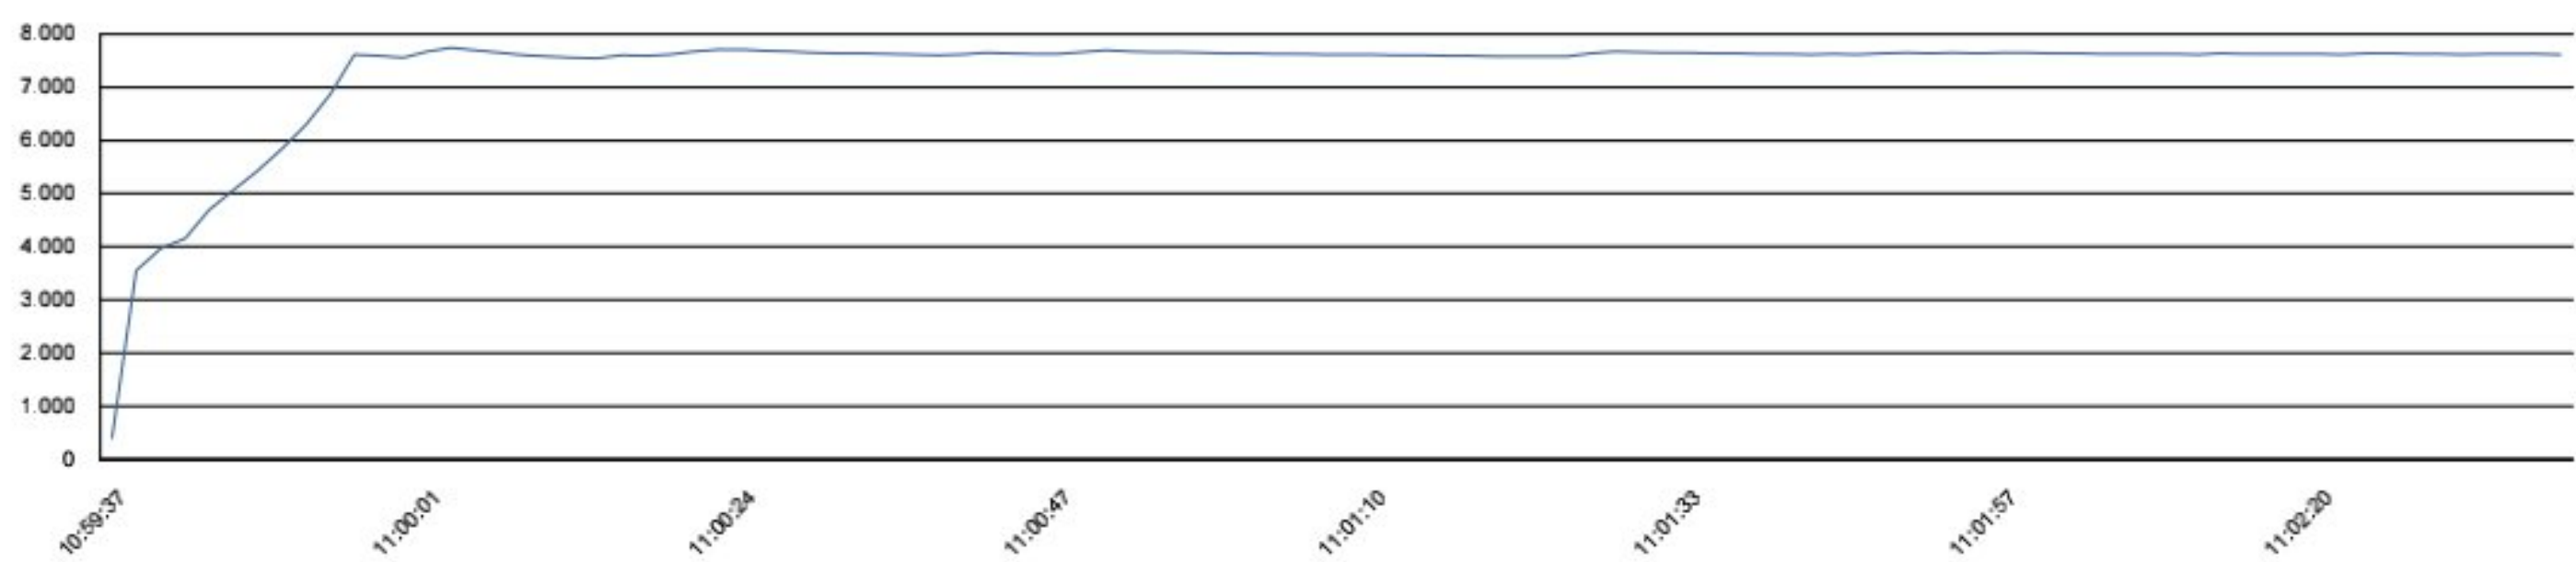
### Anclaje Nro.: 3

Observaciones: APROBADO

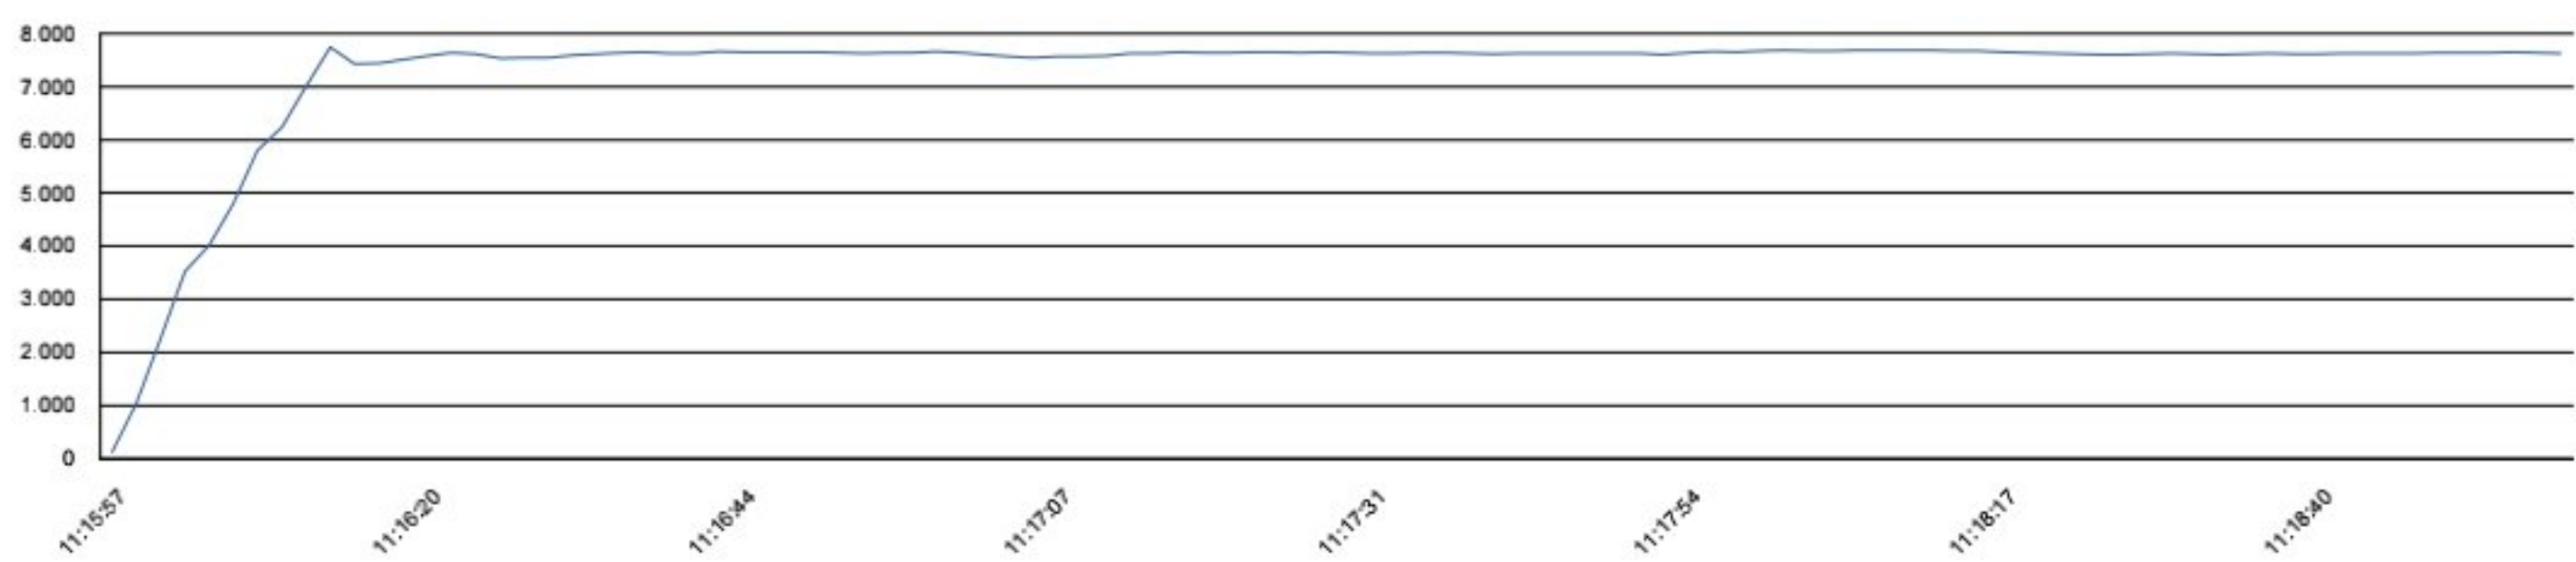
### Anclaje Nro.: 4

Observaciones: APROBDO

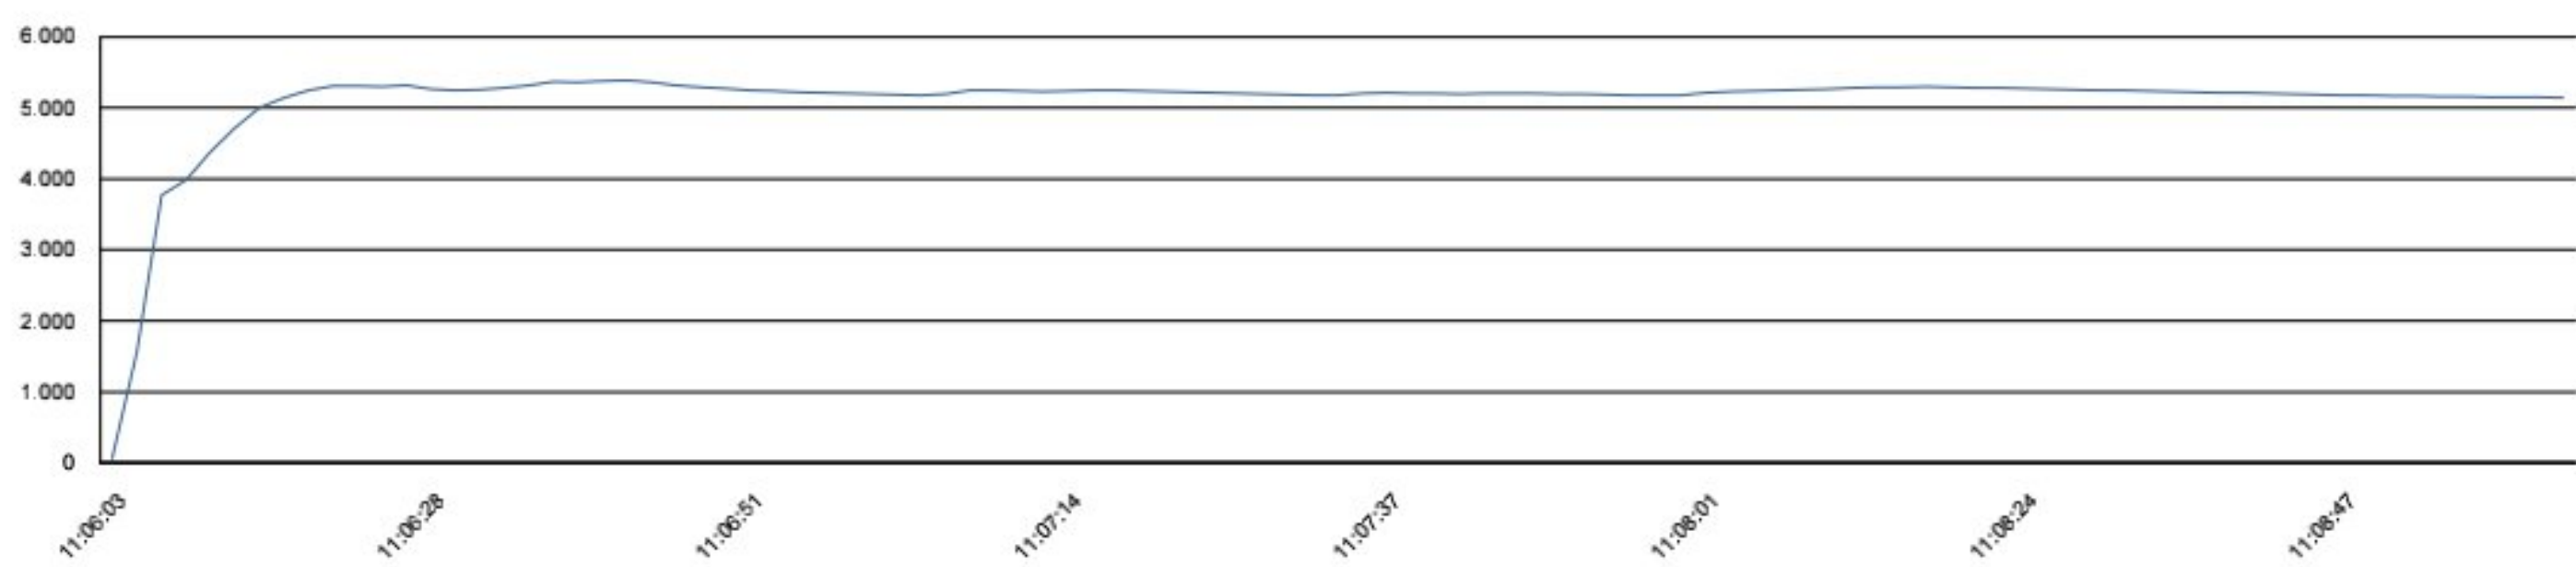
### Anclaje Nro.: 5

Observaciones: APROBDO
