**INFORME DE VERIFICACIÓN DE ANCLAJES**

| ÁREA PRODUCCIÓN | Volcan Auca Mahida |
| POZO | SCB-77 |

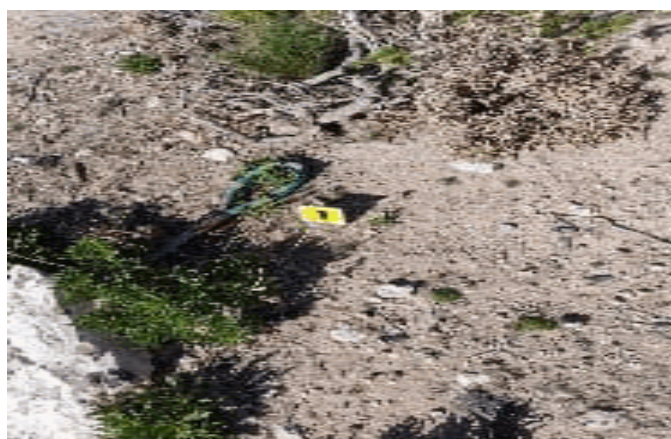
ANTES

| Nº Anclaje | Orientación | Zona | Dist. Boca de Pozo | Long Inicial | Long Final | Resultado | Tipo |
|---|---|---|---|---|---|---|---|
| 1 | NO | D | 27,00 | 25,00 | 35,00 | Apto | PRUEBA |

HOMOLOGADO

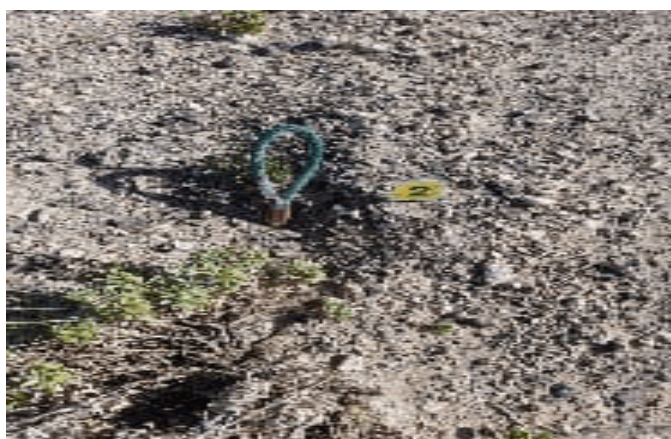
ANTES

| Nº Anclaje | Orientación | Zona | Dist. Boca de Pozo | Long Inicial | Long Final | Resultado | Tipo |
|---|---|---|---|---|---|---|---|
| 2 | NE | D | 27,00 | 0,25 | 35,00 | Apto | PRUEBA |

HOMOLOGADO

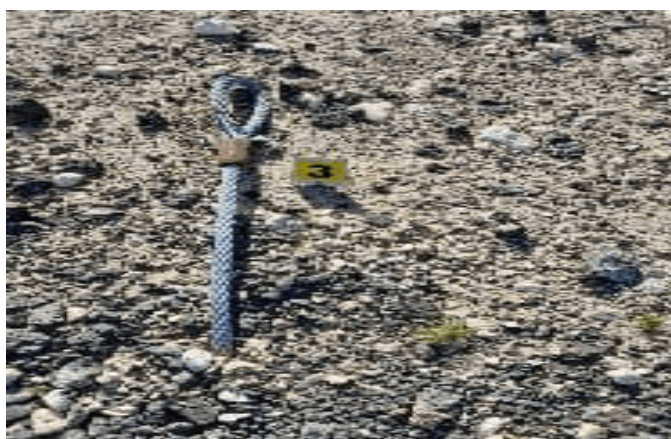
ANTES

| Nº Anclaje | Orientación | Zona | Dist. Boca de Pozo | Long Inicial | Long Final | Resultado | Tipo |
|---|---|---|---|---|---|---|---|
| 3 | SE | D | 27,00 | 25,00 | 35,00 | Apto | PRUEBA |

HOMOLOGADO

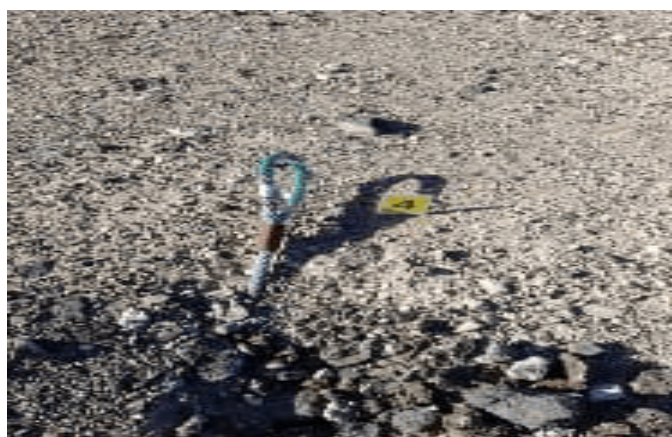
ANTES

| Nº Anclaje | Orientación | Zona | Dist. Boca de Pozo | Long Inicial | Long Final | Resultado | Tipo |
|---|---|---|---|---|---|---|---|
| 4 | SO | D | 27,00 | 25,00 | 35,00 | Apto | PRUEBA |

HOMOLOGADO

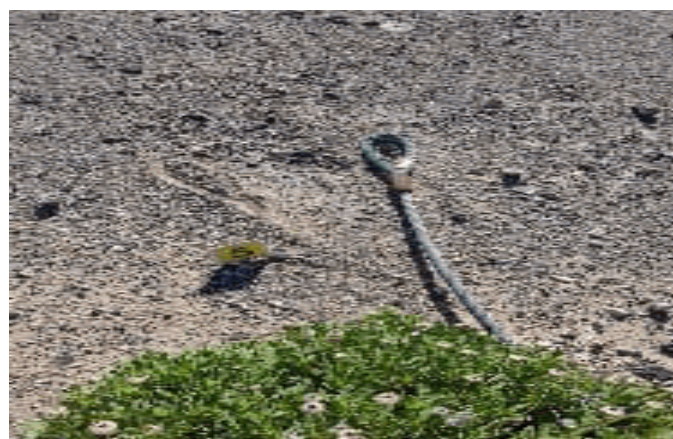
ANTES

| Nº Anclaje | Orientación | Zona | Dist. Boca de Pozo | Long Inicial | Long Final | Resultado | Tipo |
|---|---|---|---|---|---|---|---|
| 5 | E | D | 27,00 | 25,00 | 35,00 | Apto | PRUEBA |

HOMOLOGADO
