INFORME DE VERIFICACIÓN DE ANCLAJES

Cód: 131

Fecha de Emisión: 28/07/2022

ÁREA PRODUCCIÓN	Volcan Auca Mahida
POZO	SCB-86
LATITUD	
LONGITUD	
TENSIÓN MAX APLICADA	7.400,00
TENSIÓN DE REFERENCIA	API 4 G
ANCLAJES VERIFICAODOS	5
FECHA	28/07/2022
HORA	10:24:33
INTERNO	
PATRÓN	
MARCA	IVECO
MODELO	DAILY 70C16
Nº SERIE	
CERT CALIBRACIÓN	
FECHA VTO CAL

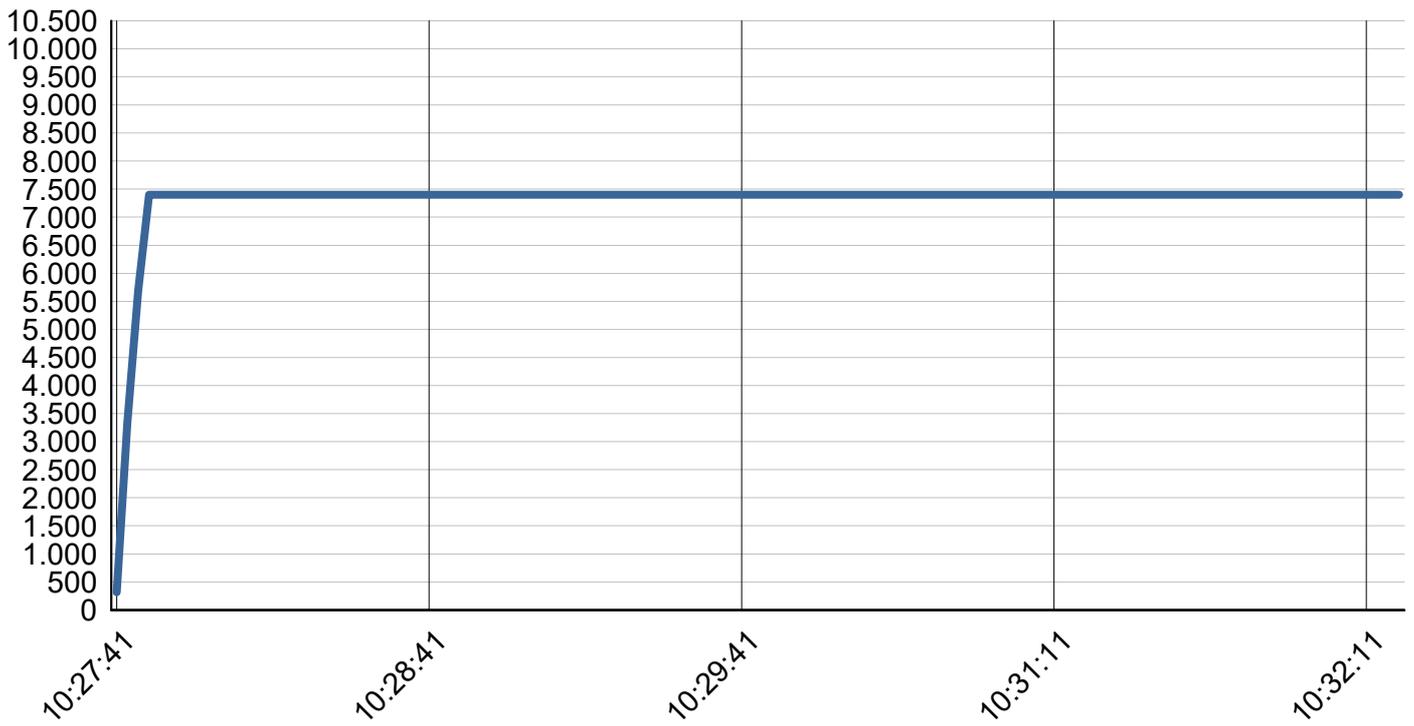
Nº Anclaje	Orientación	Zona	Dist. Boca de Pozo	Long Inicial	Long Final	Resultado	Tipo
1	NO	D	27,00	25,00	35,00	Apto	PRUEBA

Deformaciones	N
Desgaste Localizado	N
Rotura Alma	N
Rotura Alambre	N
Corrosión	N

Emplomado	N
Encasquillado	S

HOMOLOGADO

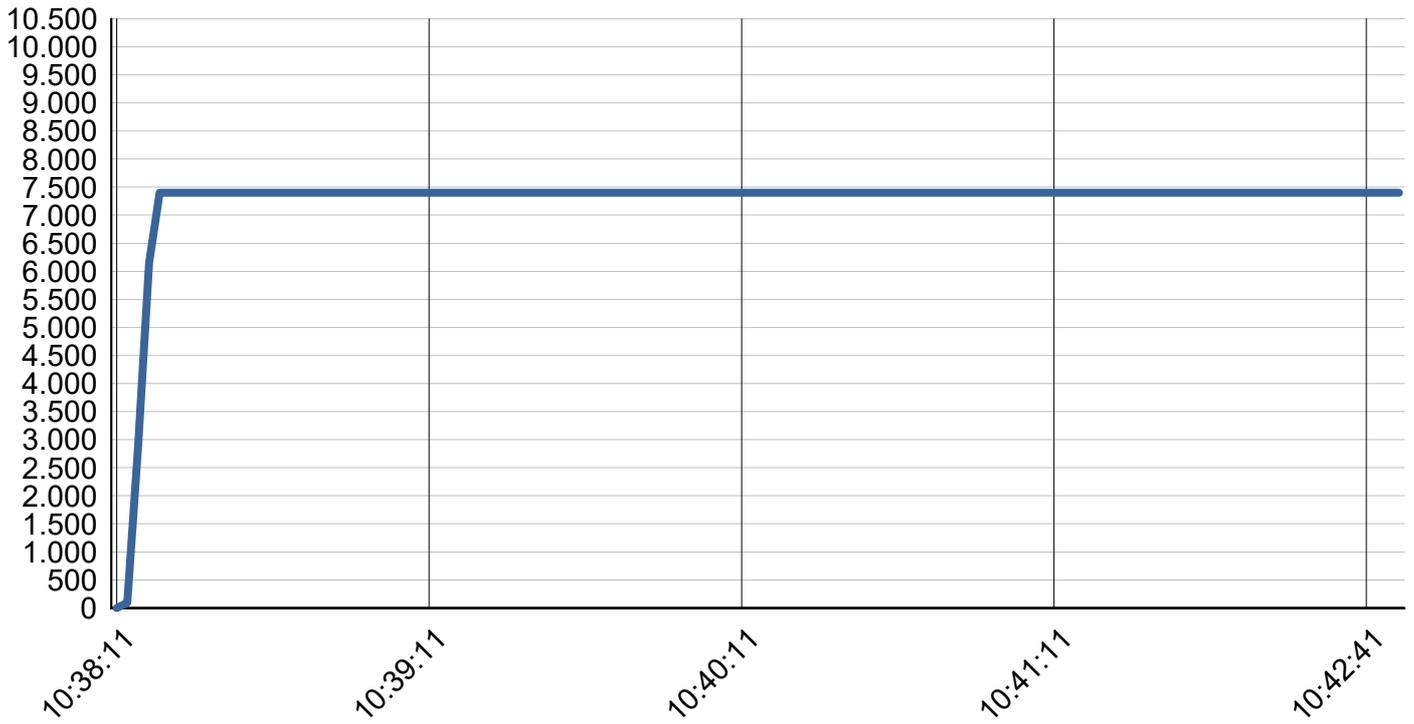
Nº Anclaje	Orientación	Zona	Dist. Boca de Pozo	Long Inicial	Long Final	Resultado	Tipo
2	NE	D	27,00	25,00	35,00	Apto	PRUEBA

Deformaciones	N
Desgaste Localizado	N
Rotura Alma	N
Rotura Alambre	N
Corrosión	N

Emplomado	N
Encasquillado	S

HOMOLOGADO

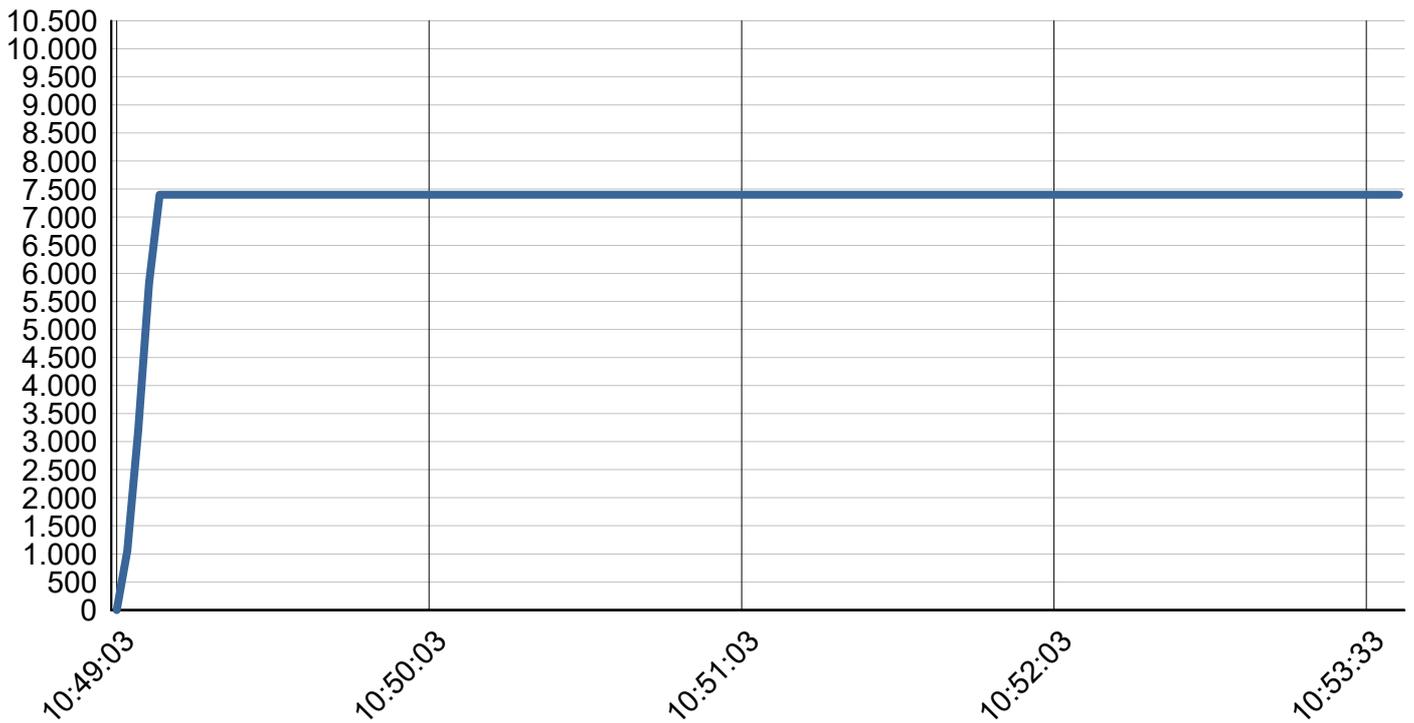
Nº Anclaje	Orientación	Zona	Dist. Boca de Pozo	Long Inicial	Long Final	Resultado	Tipo
3	SE	D	27,00	25,00	35,00	Apto	PRUEBA

Deformaciones	N
Desgaste Localizado	N
Rotura Alma	N
Rotura Alambre	N
Corrosión	N

Emplomado	N
Encasquillado	S

HOMOLOGADO

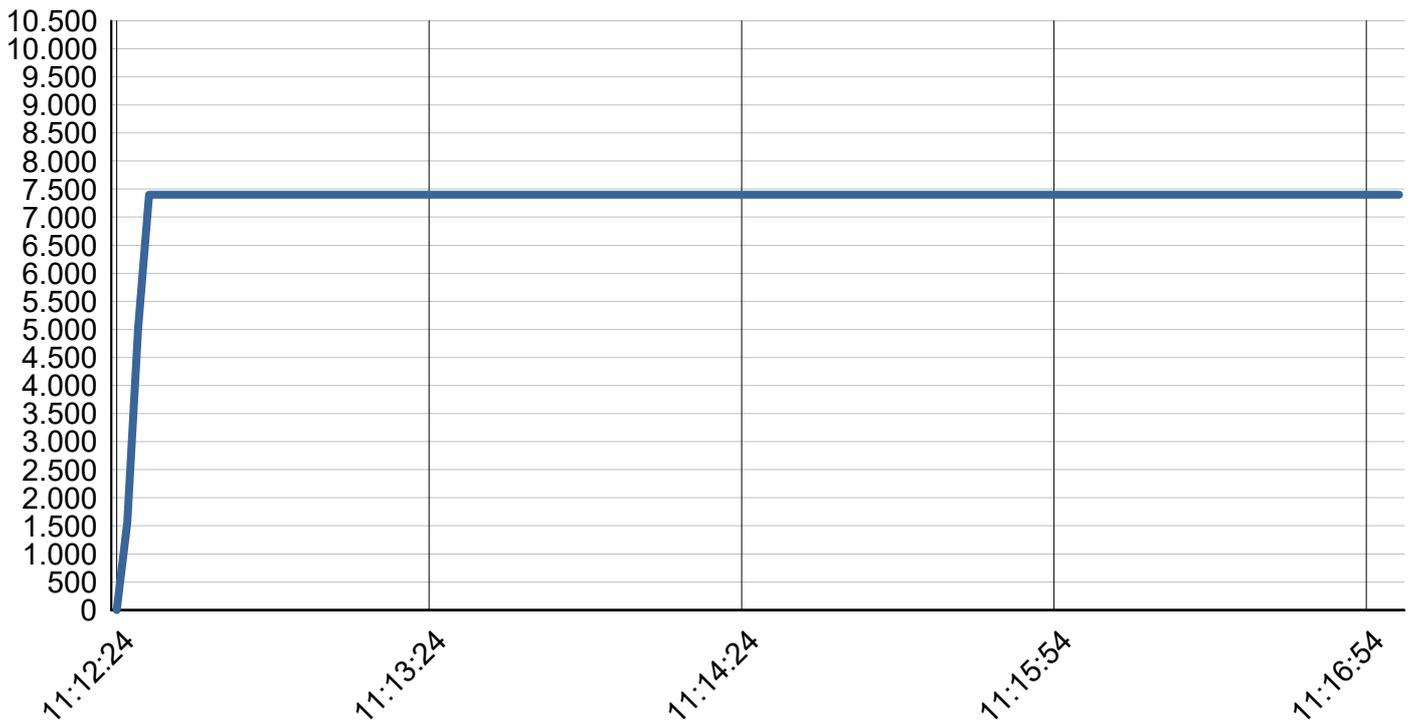
Nº Anclaje	Orientación	Zona	Dist. Boca de Pozo	Long Inicial	Long Final	Resultado	Tipo
4	SO	D	27,00	25,00	35,00	Apto	PRUEBA

Deformaciones	N
Desgaste Localizado	N
Rotura Alma	N
Rotura Alambre	N
Corrosión	N

Emplomado	N
Encasquillado	S

HOMOLOGADO

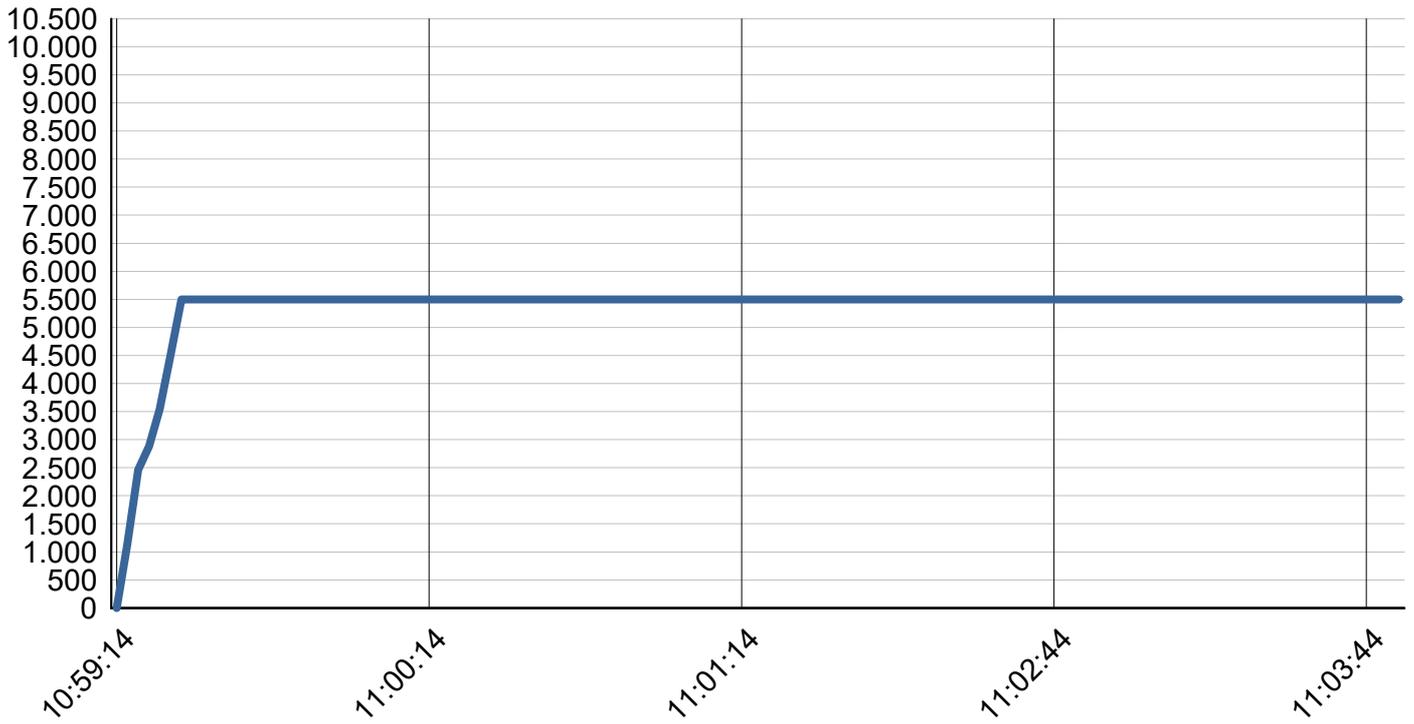
Nº Anclaje	Orientación	Zona	Dist. Boca de Pozo	Long Inicial	Long Final	Resultado	Tipo
5						Apto

Deformaciones	N
Desgaste Localizado	N
Rotura Alma	N
Rotura Alambre	N
Corrosión	N

Emplomado	N
Encasquillado	N

HOMOLOGADO
