# INFORME DE PRUEBA DE ANCLAJES

MOVIL 101 - KPW033

Pozo: SCB 86

Yacimiento: SCB

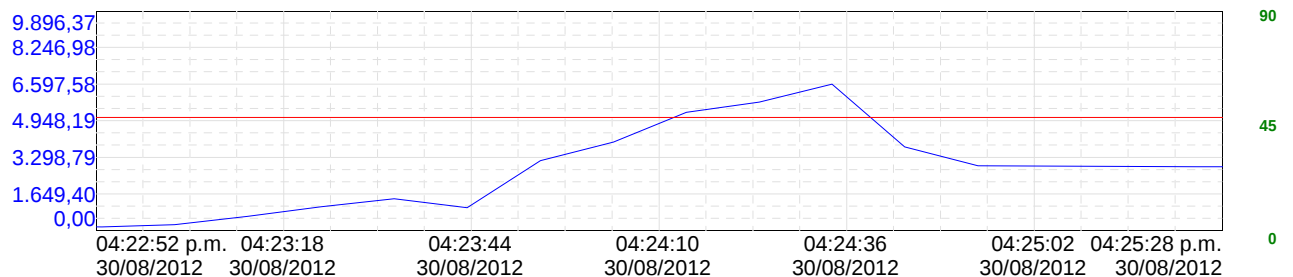
ANCLAJE 4 (TENSION / ANGULO)

Observaciones: ANCLAJE N° 4 FALLO EL ENSAYO  
ANCLAJE N°5 SPOLLER
