| Cliente | YPF | Fecha | 07/11/2021 13:06:58 |
| Yacimiento | SEÑAL PICADA | | |
| Pozo | SP 148 | Certificación | 1.444 |

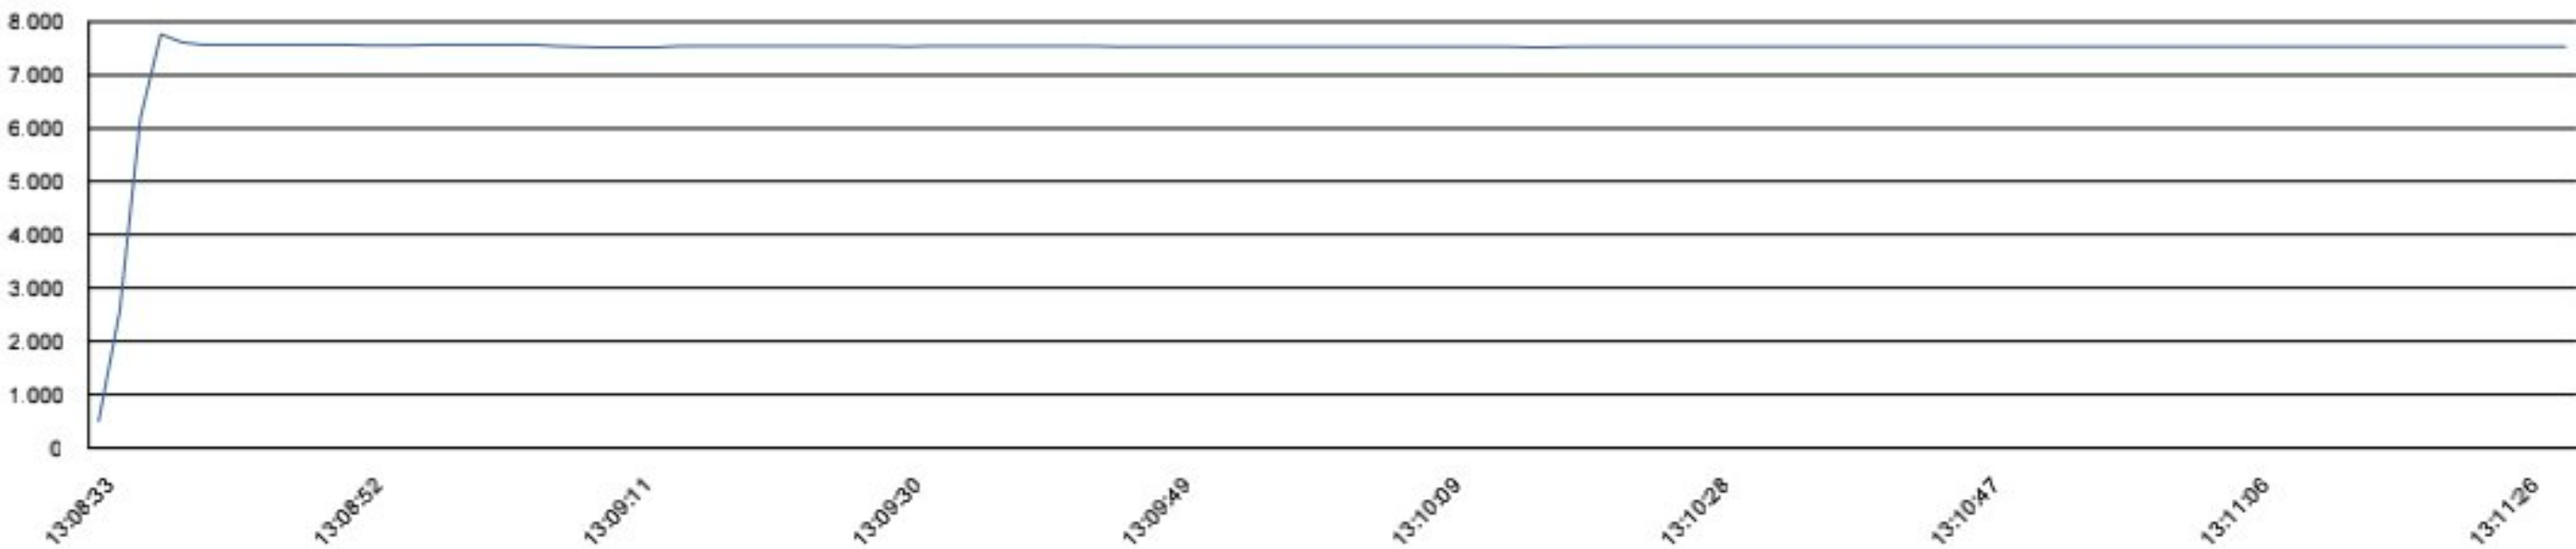
Anclaje Nro.:

Observaciones: APROBADO

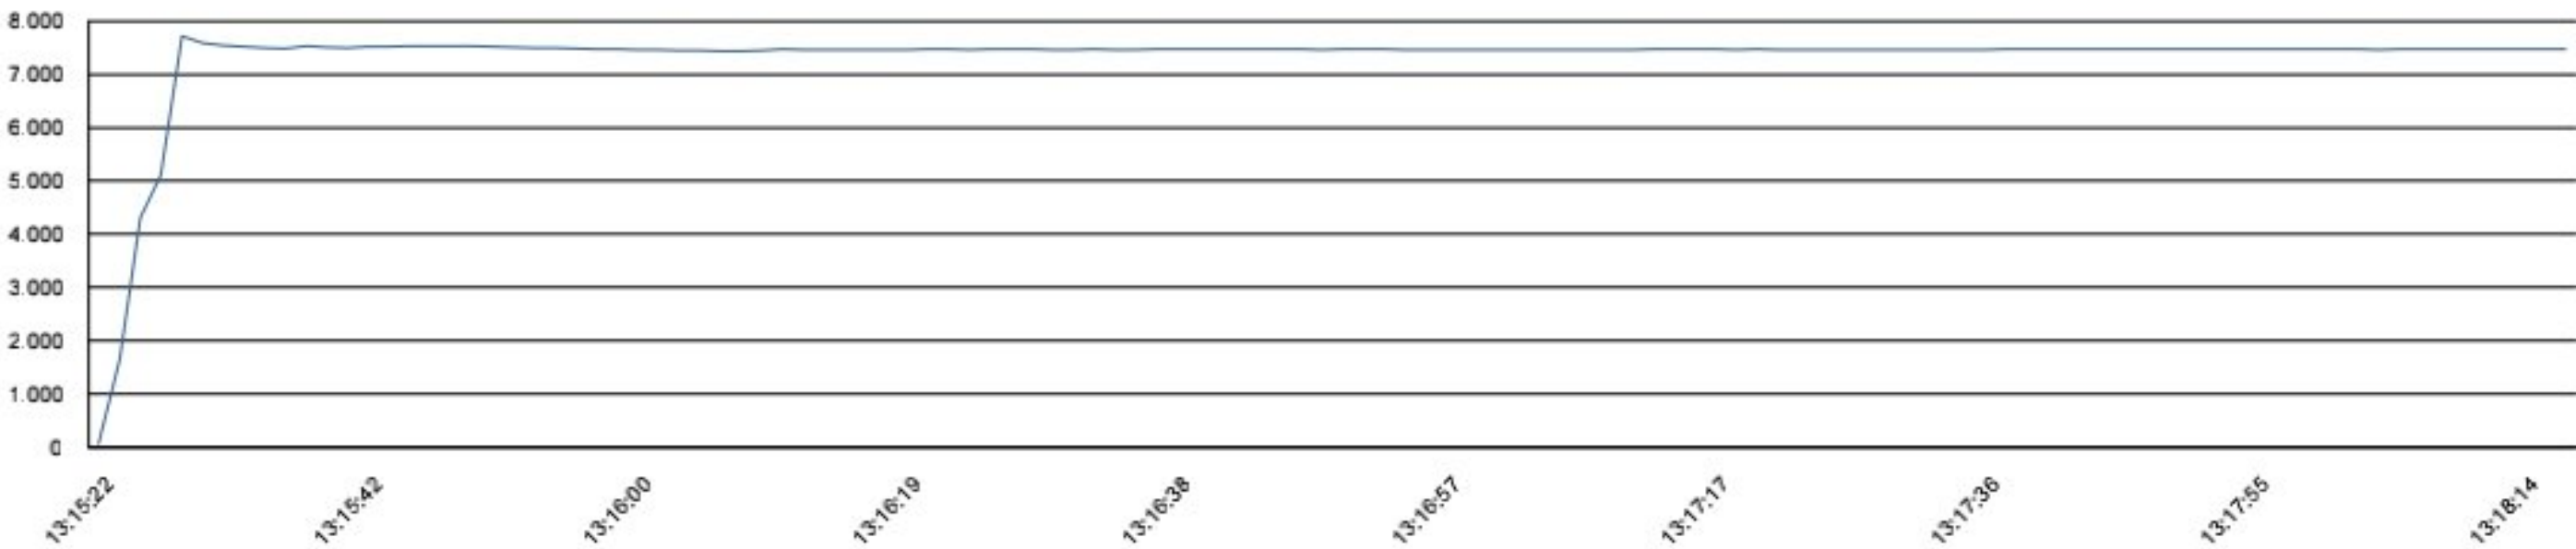
Anclaje Nro.: 2

Observaciones: APROBADO

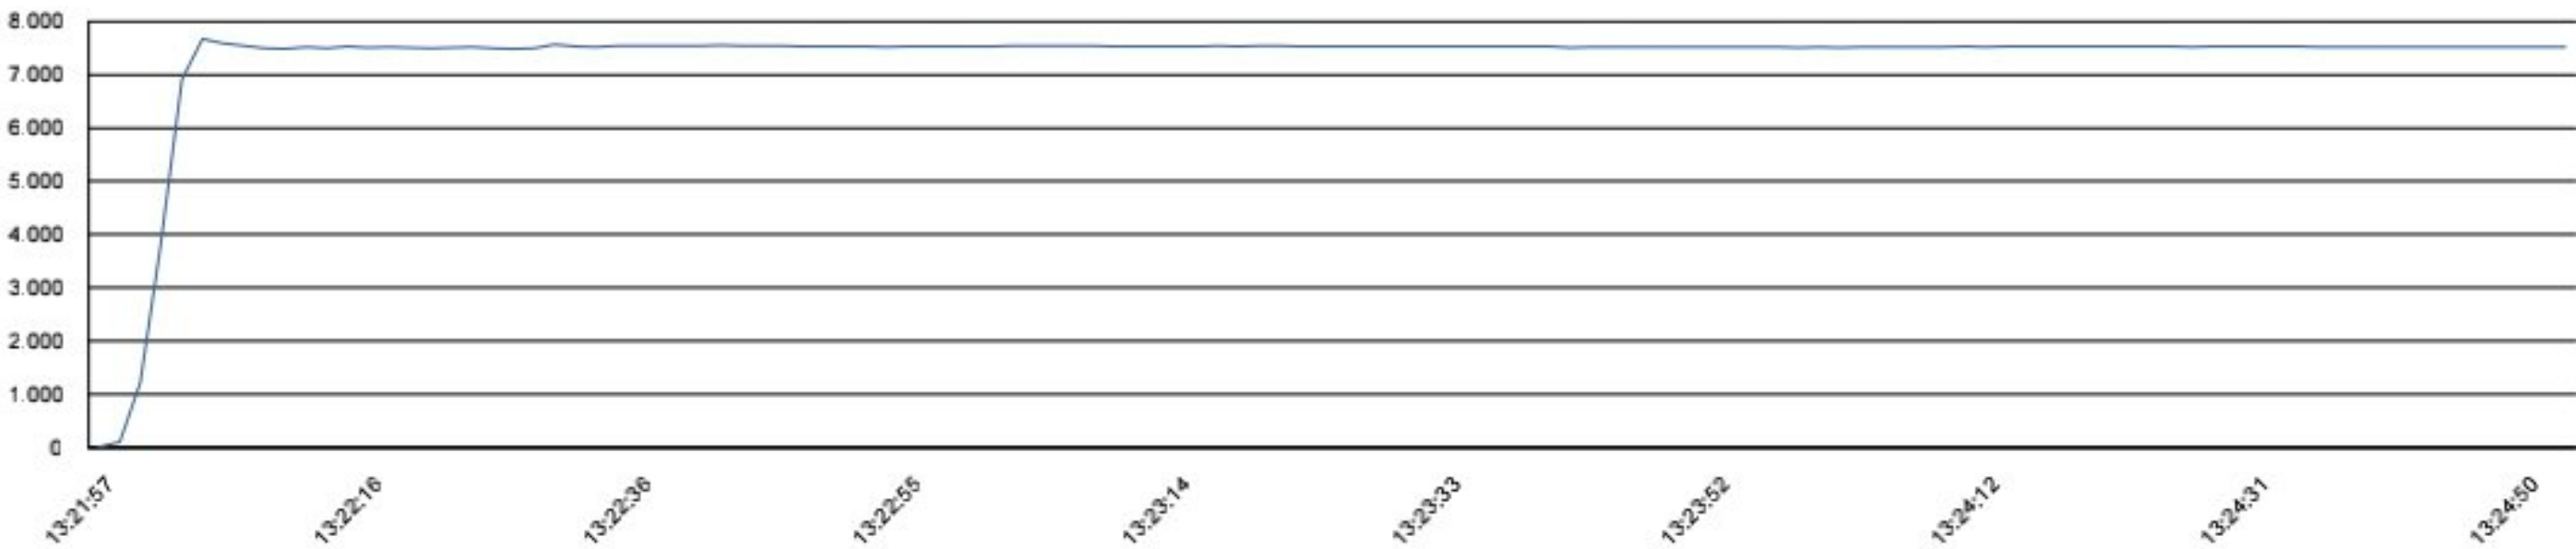
Anclaje Nro.: 3

Observaciones: APROBADO

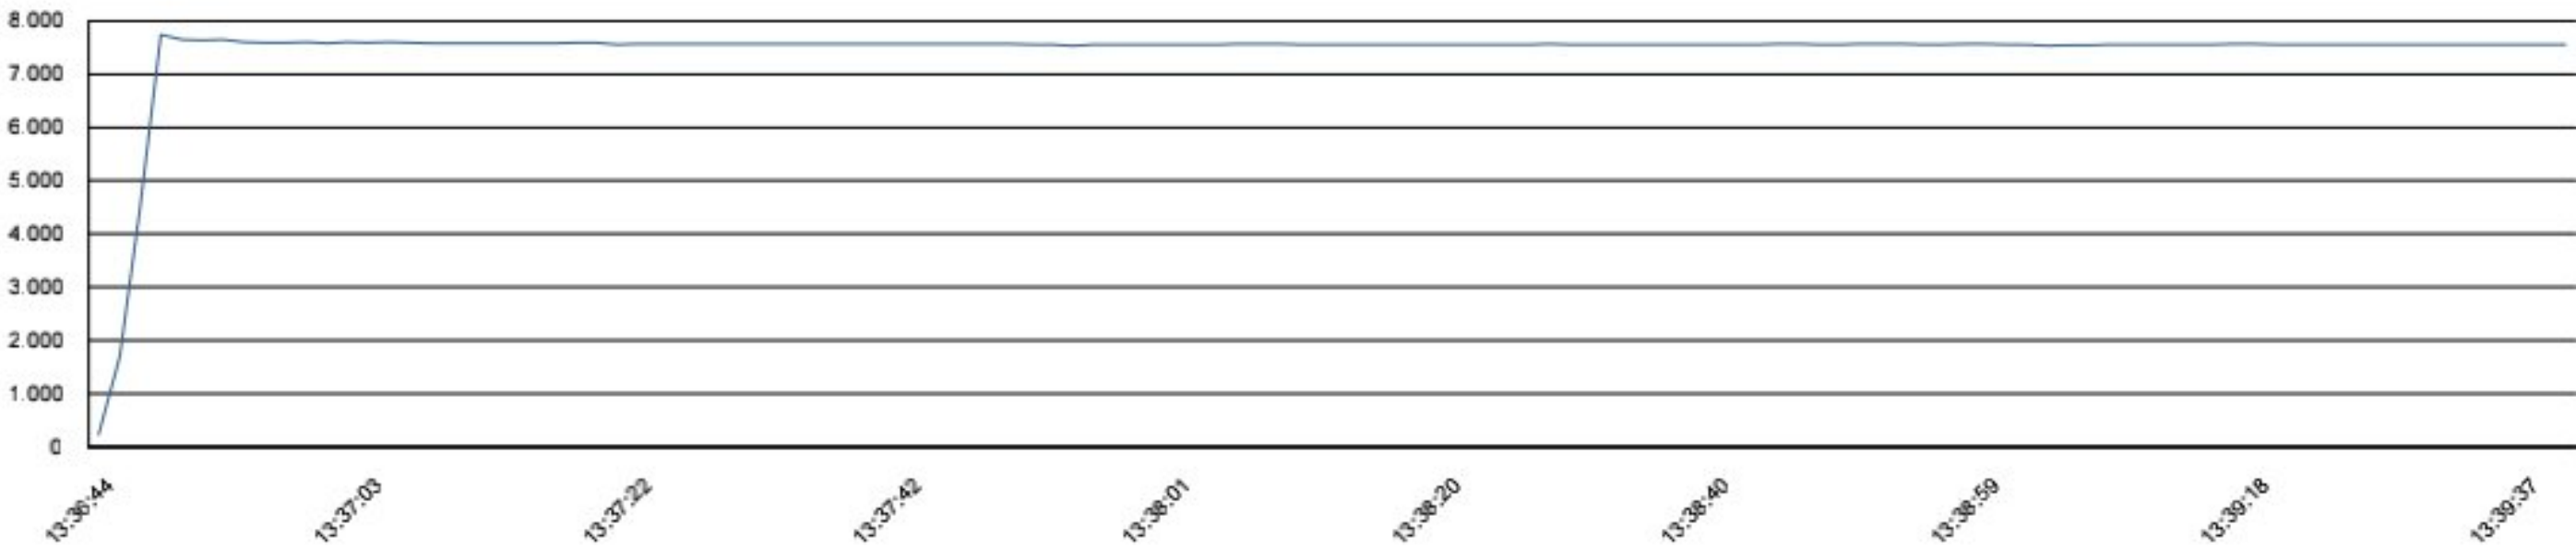
Anclaje Nro.: 4

Observaciones: APROBADO

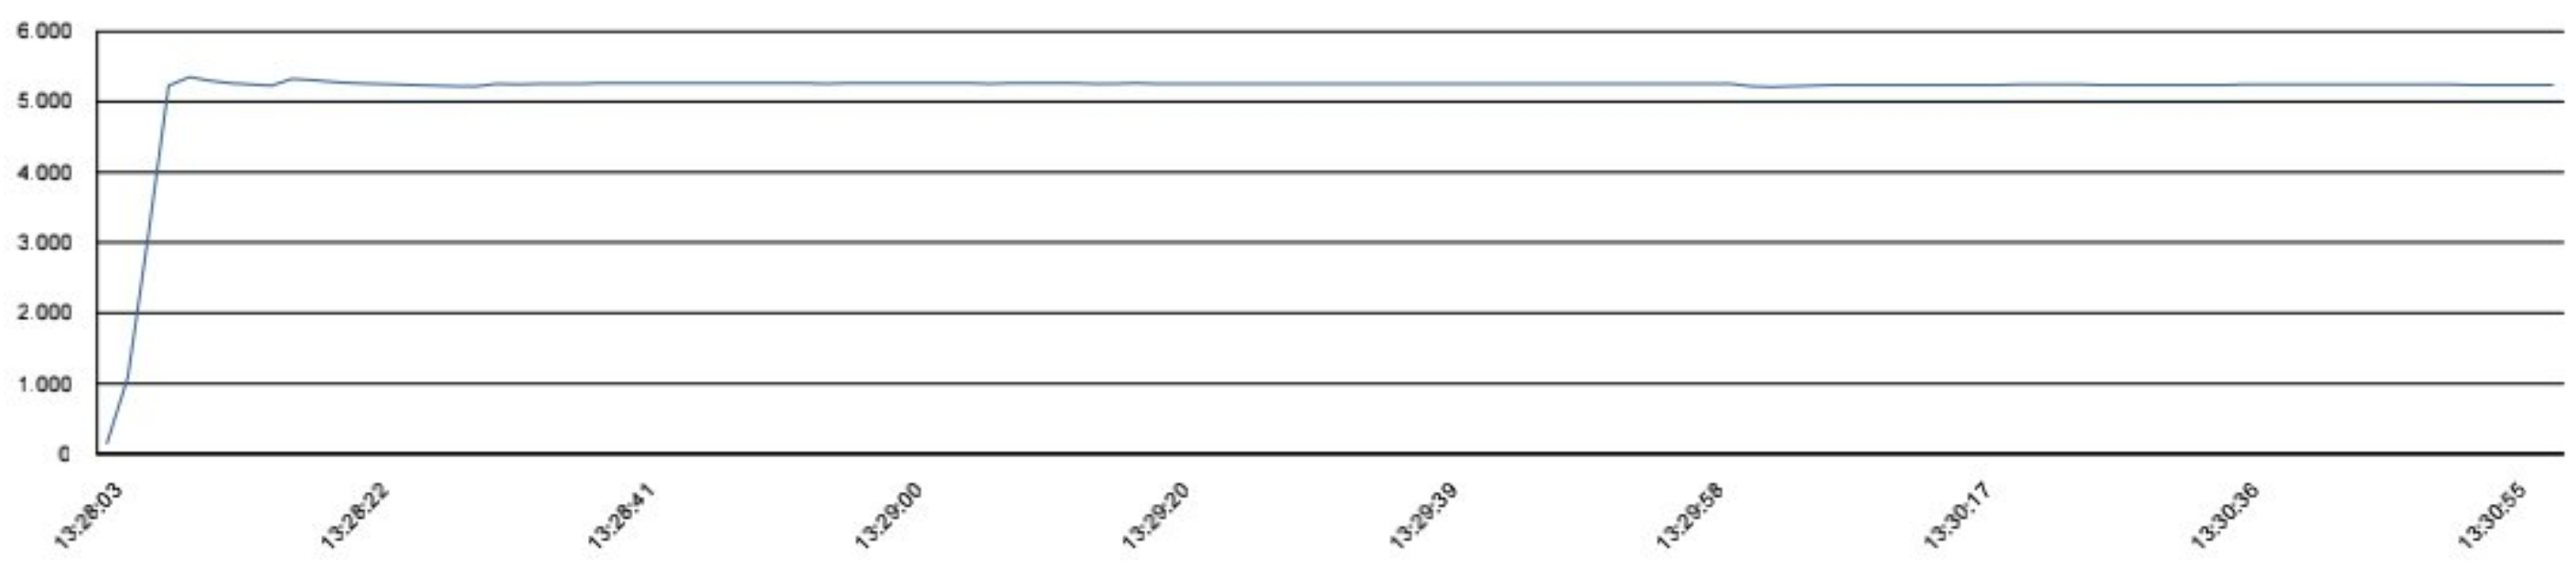
Anclaje Nro.: 5

Observaciones: APROBADO
