| Cliente | YPF | Fecha | 14/12/2021 10:54:38 |
| Yacimiento | SEÑAL PICADA | | |
| Pozo | SP 327 | Certificación | 1.527 |

## PARTE DE OPERACIONES

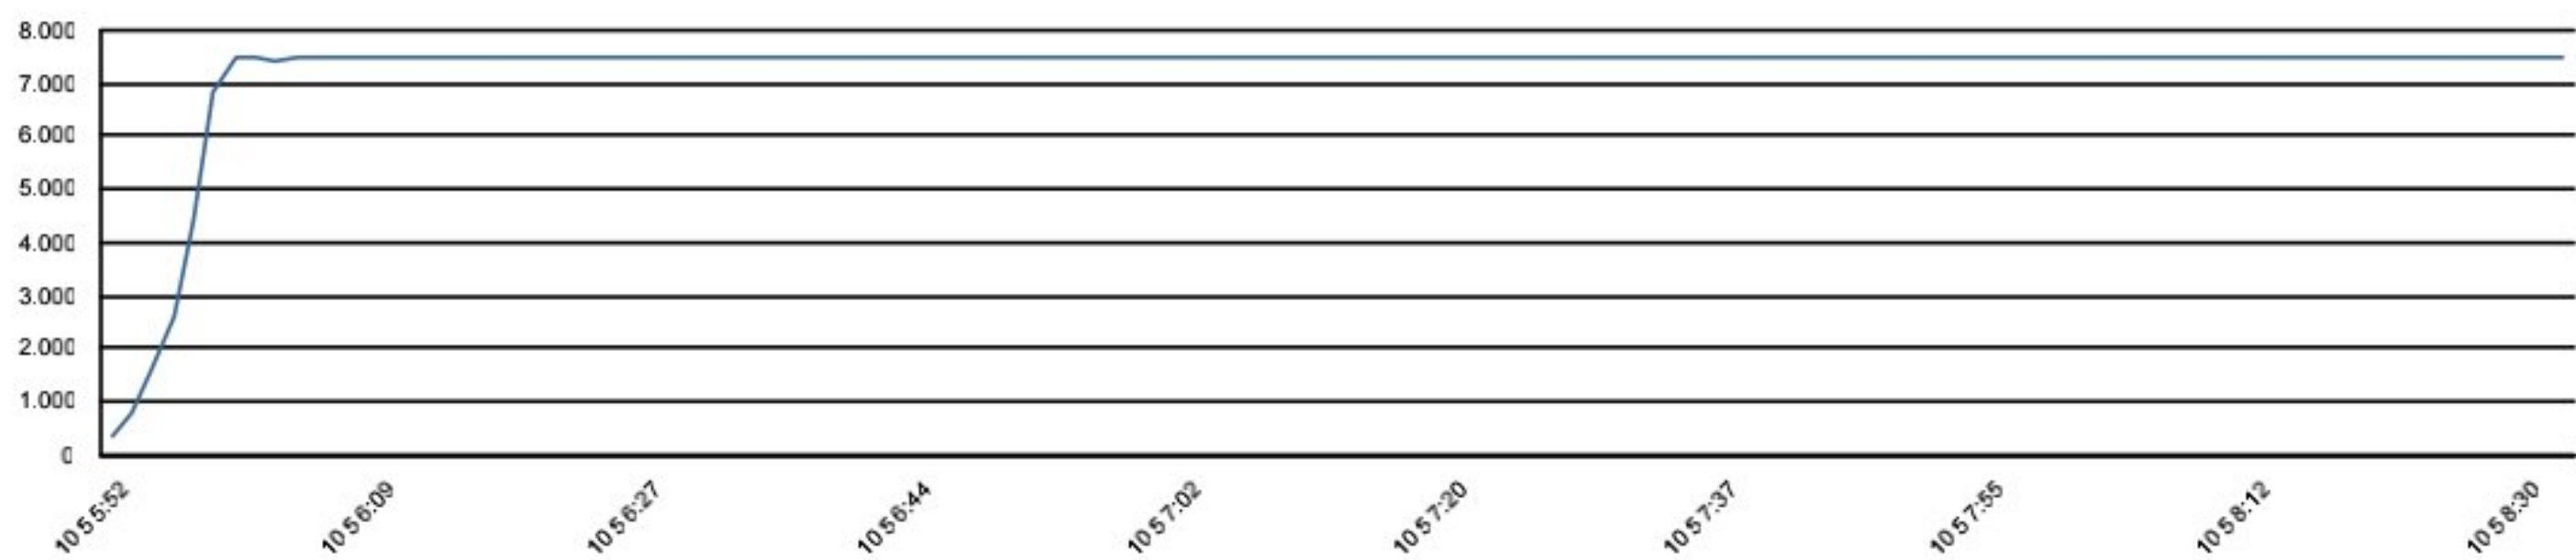
### Anclaje Nro.: 1

Observaciones: ANCLAJE NO HOMOLOGADO APROBADO

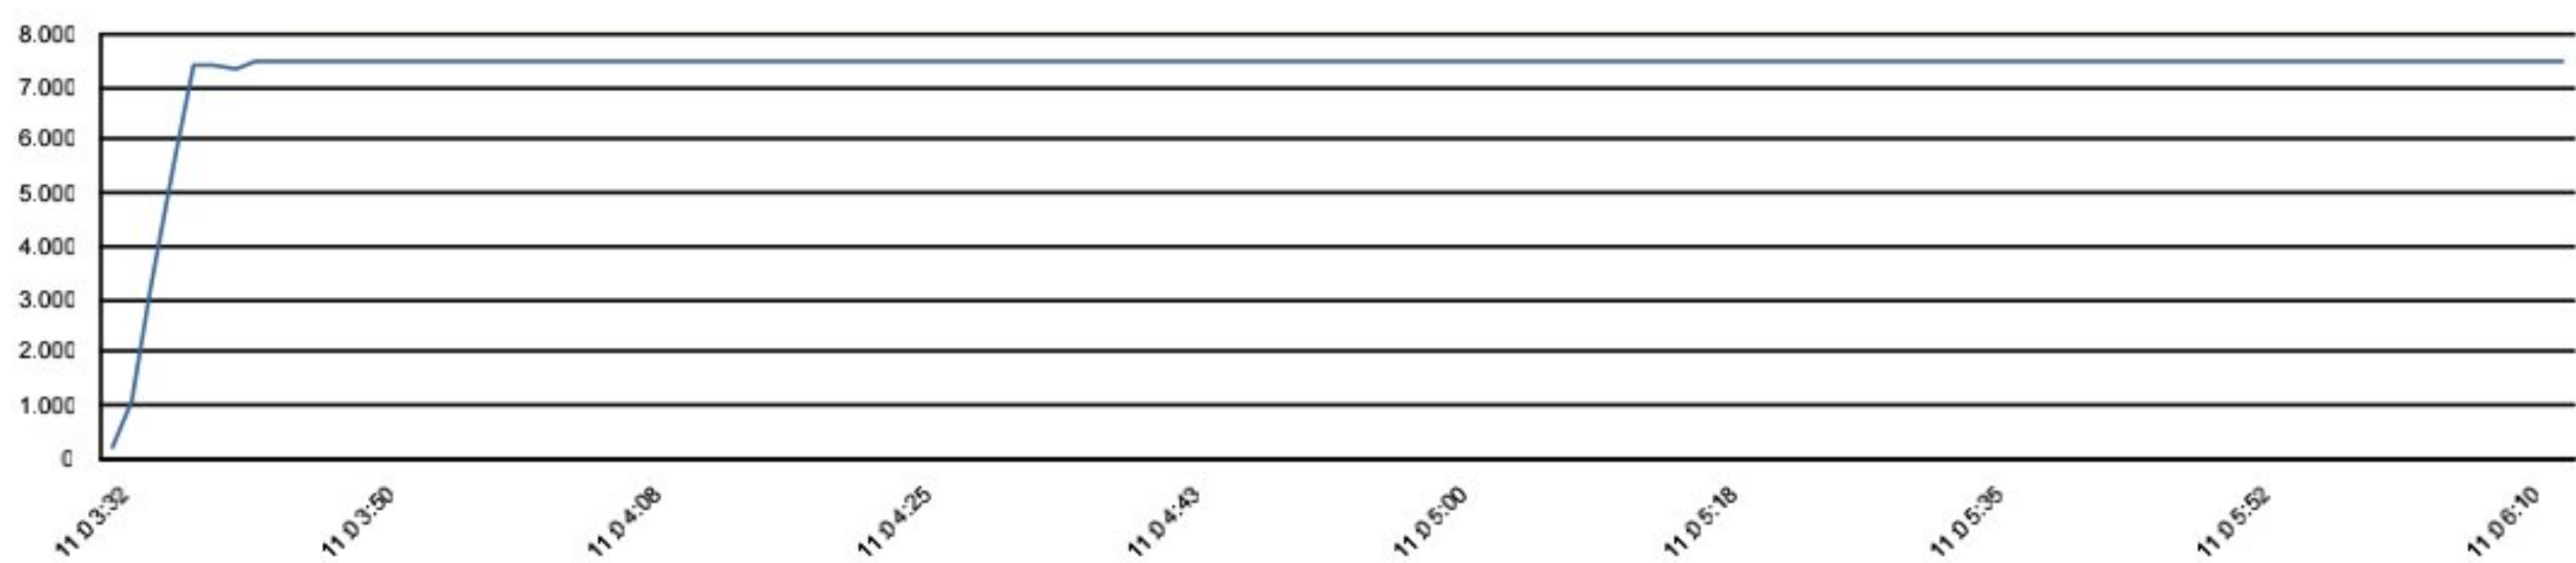
### Anclaje Nro.: 2

Observaciones: ANCLAJE NO HOMOLOGADO APROBADO

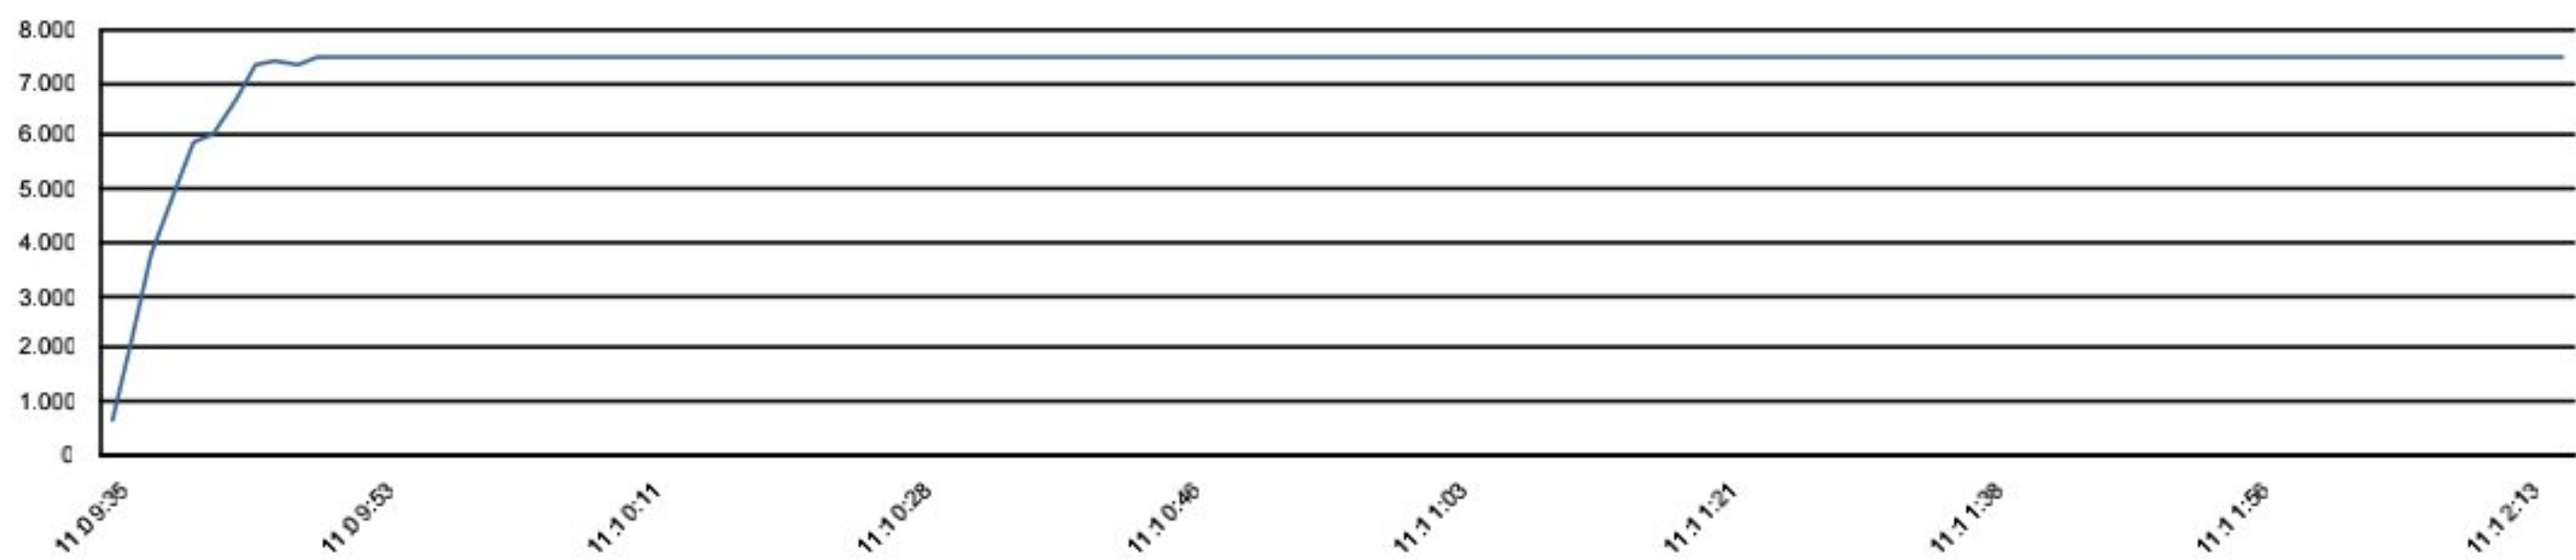
### Anclaje Nro.: 3

Observaciones: ANCLAJE NO HOMOLOGADO APROBADO

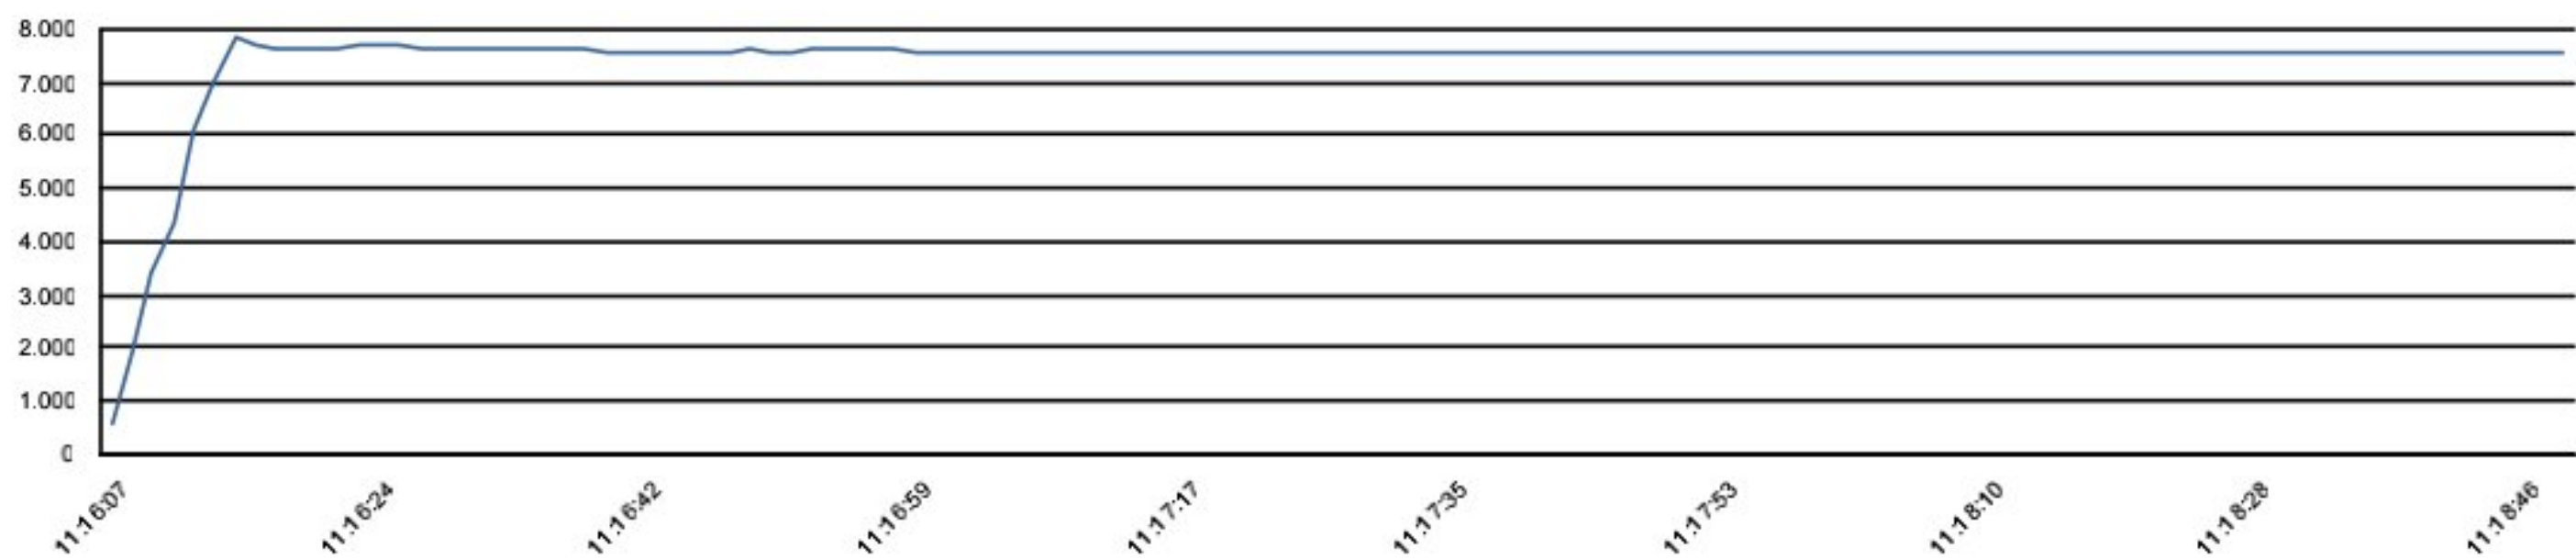
### Anclaje Nro.: 4

Observaciones: ANCLAJE NO HOMOLOGADO APROBADO
