| Cliente | YPF | Fecha | 11/02/2022 11:06:43 |
| Yacimiento | SEÑAL PICADA | | |
| Pozo | SP 357 | Certificación | 1.644 |

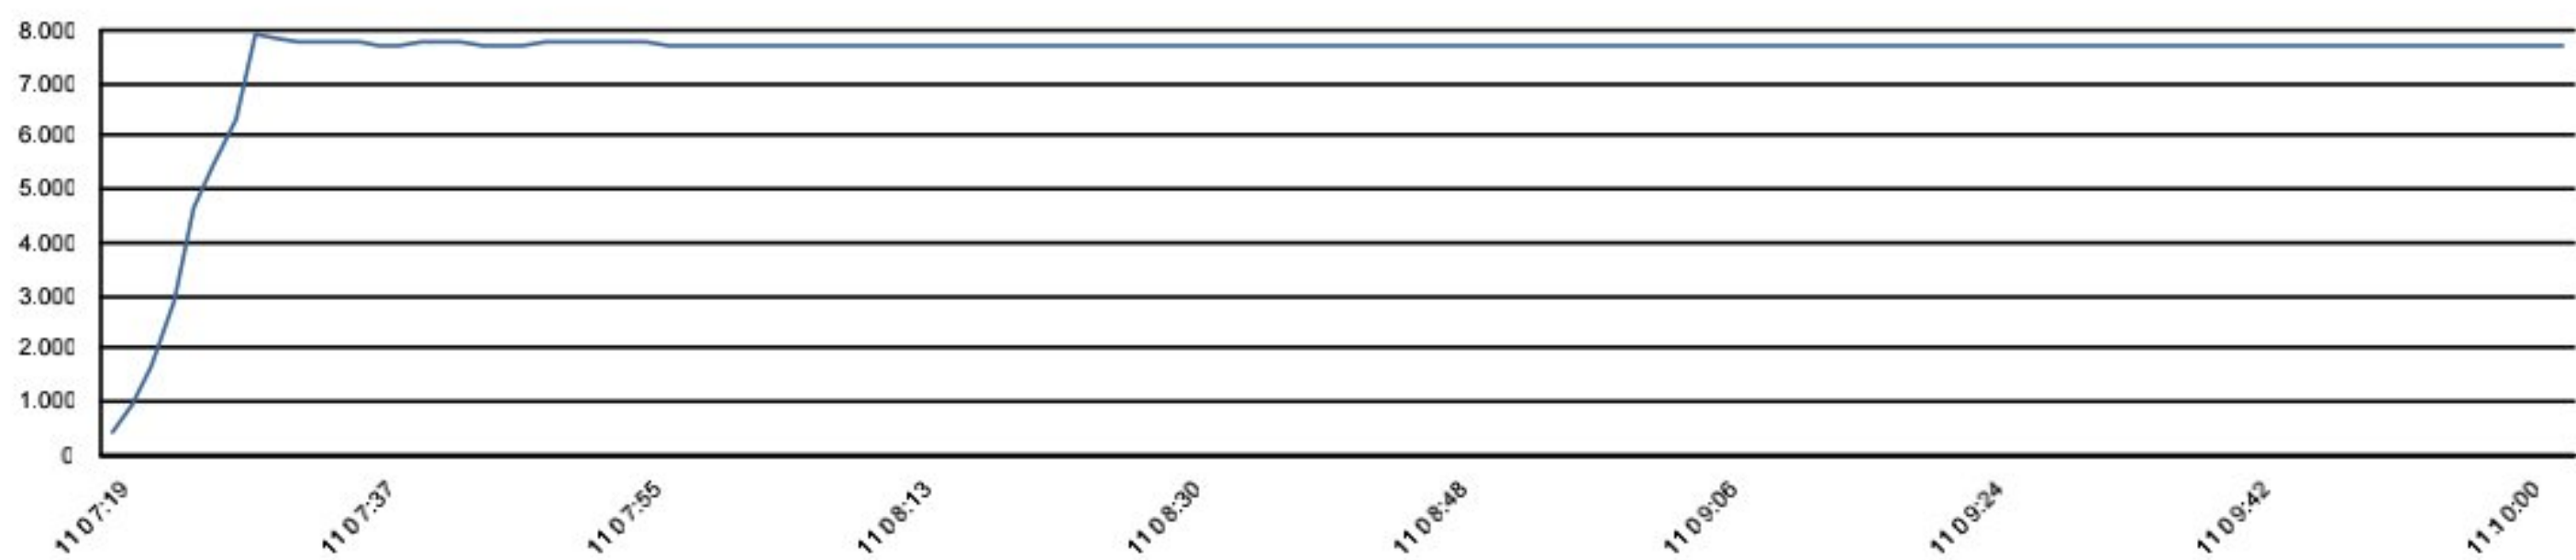
### Anclaje Nro.: 1

Observaciones: ANCLAJE NO HOMOLOGADO APROBADO

\* Anclajes Nº 1, 2, 3 y 4 no homologados

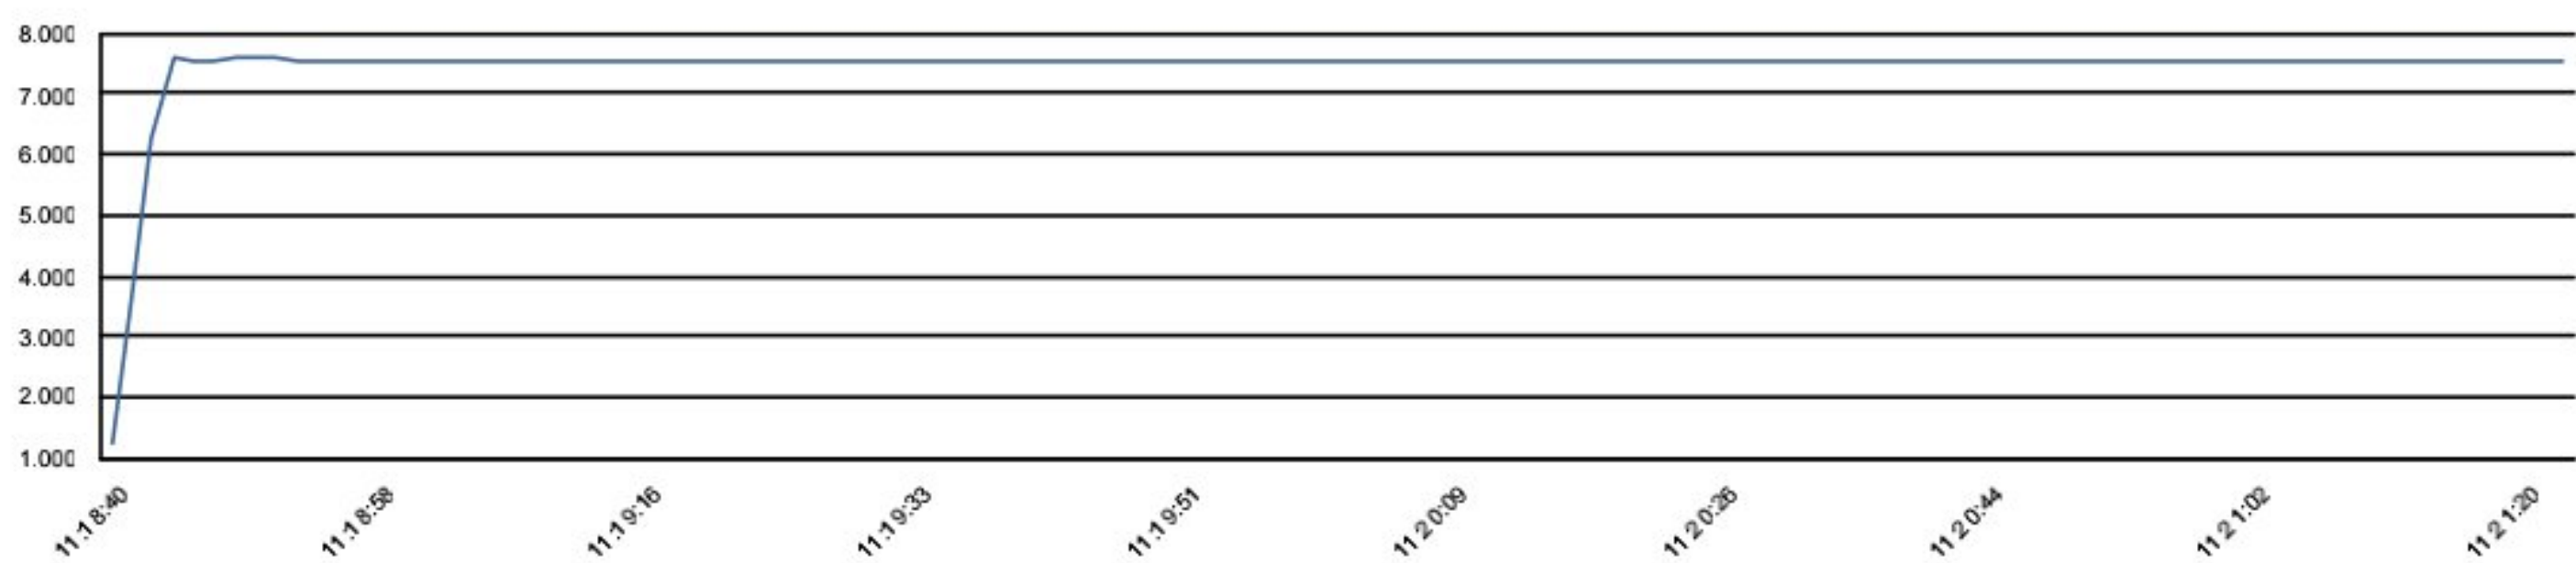
### Anclaje Nro.: 2

Observaciones: ANCLAJE NO HOMOLOGADO APROBADO

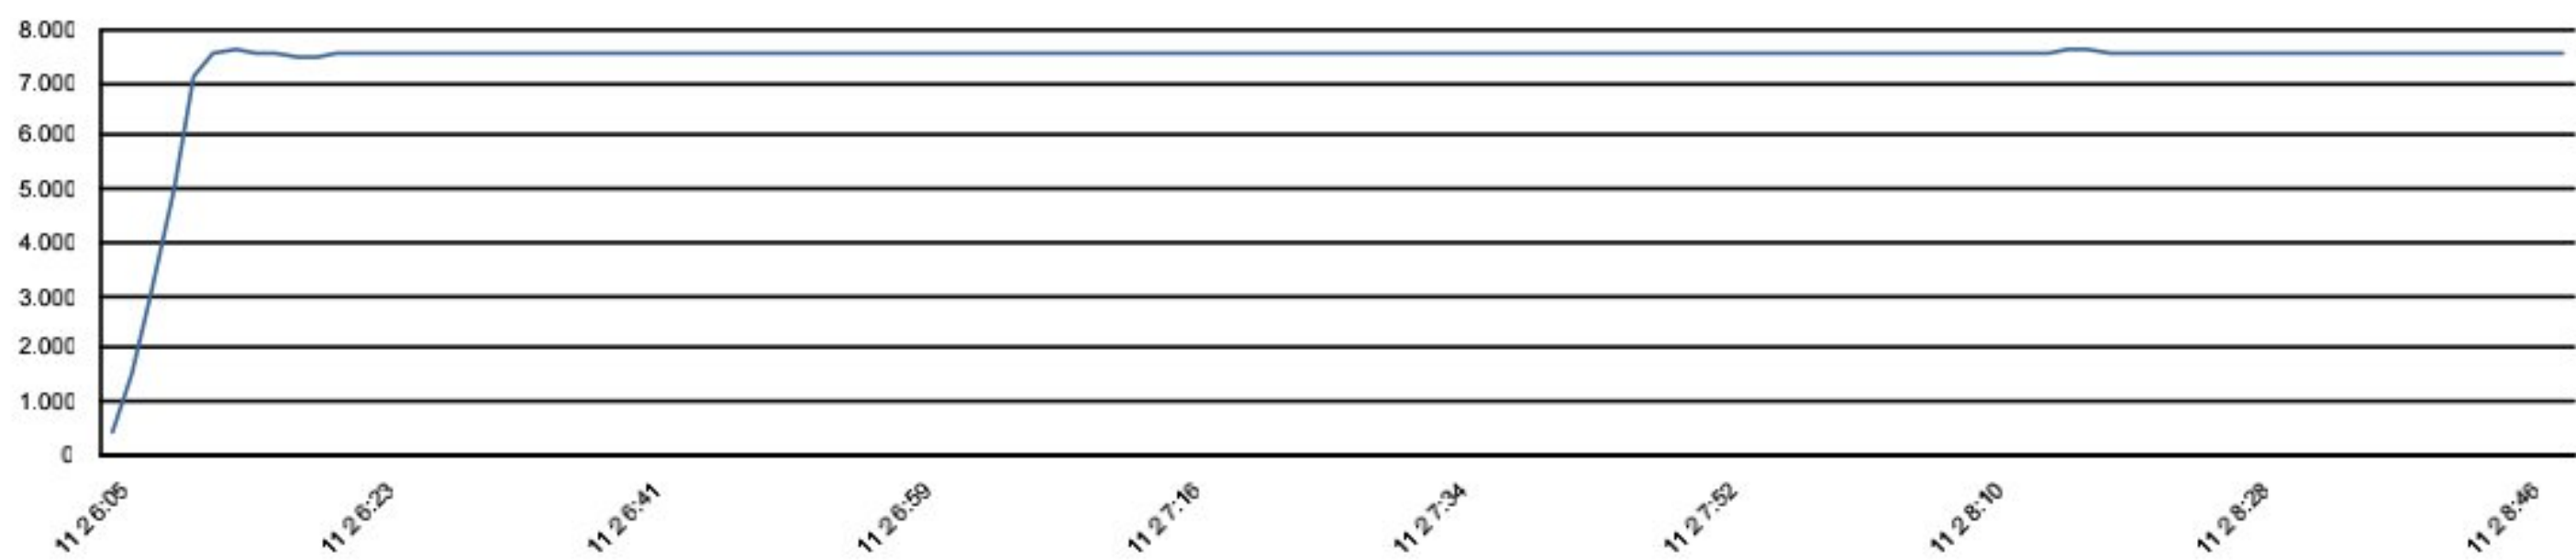
### Anclaje Nro.: 3

Observaciones: ANCLAJE NO HOMOLOGADO APROBADO

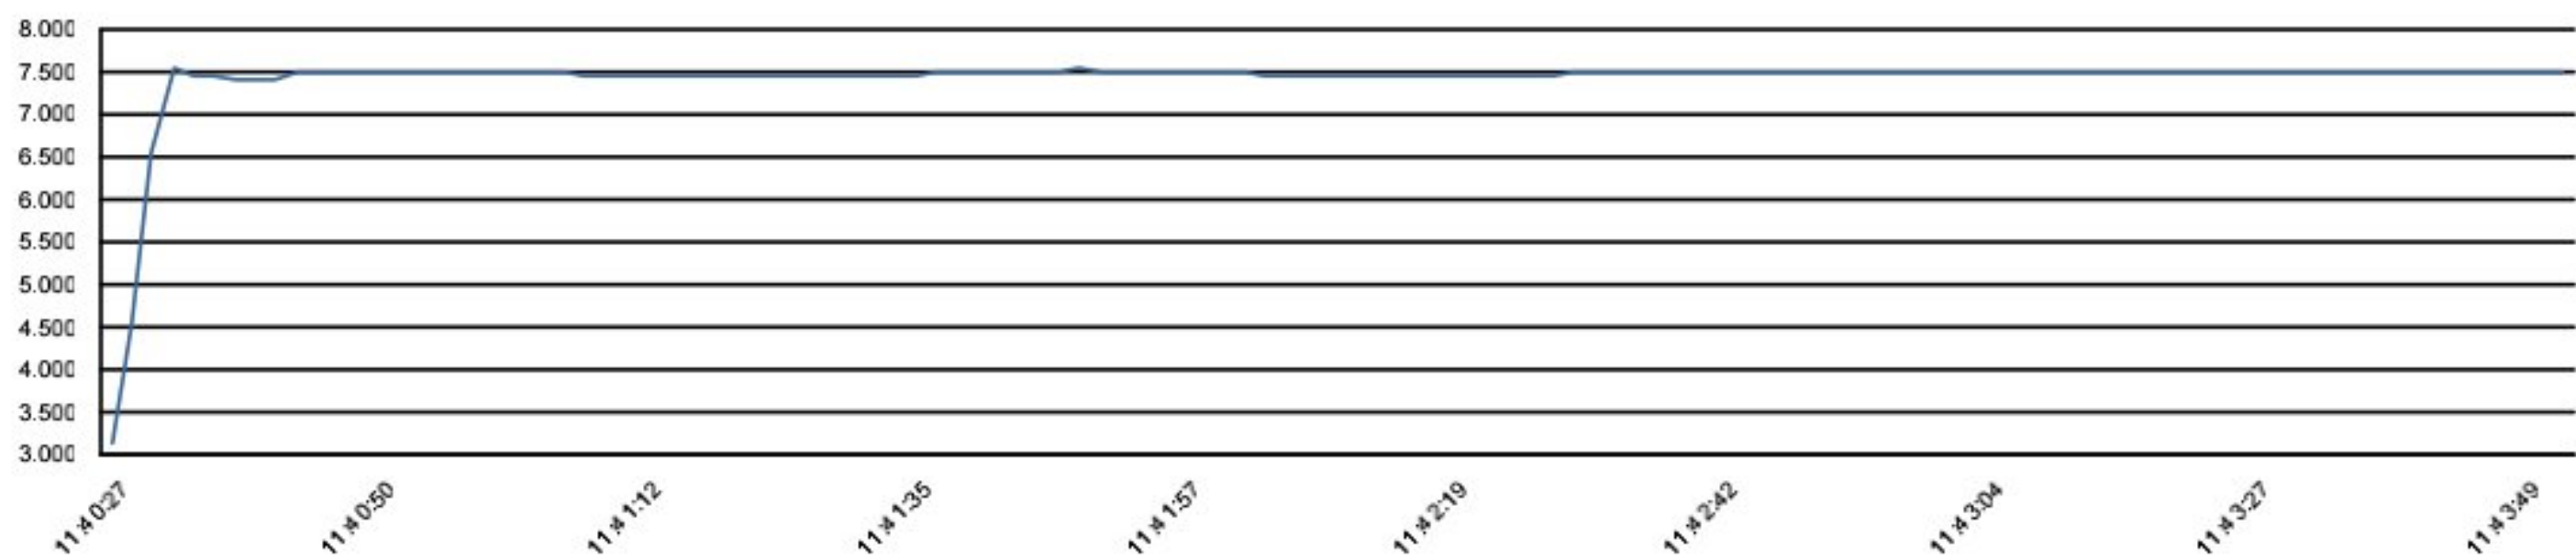
### Anclaje Nro.: 4

Observaciones: ANCLAJE NO HOMOLOGADO APROBADO

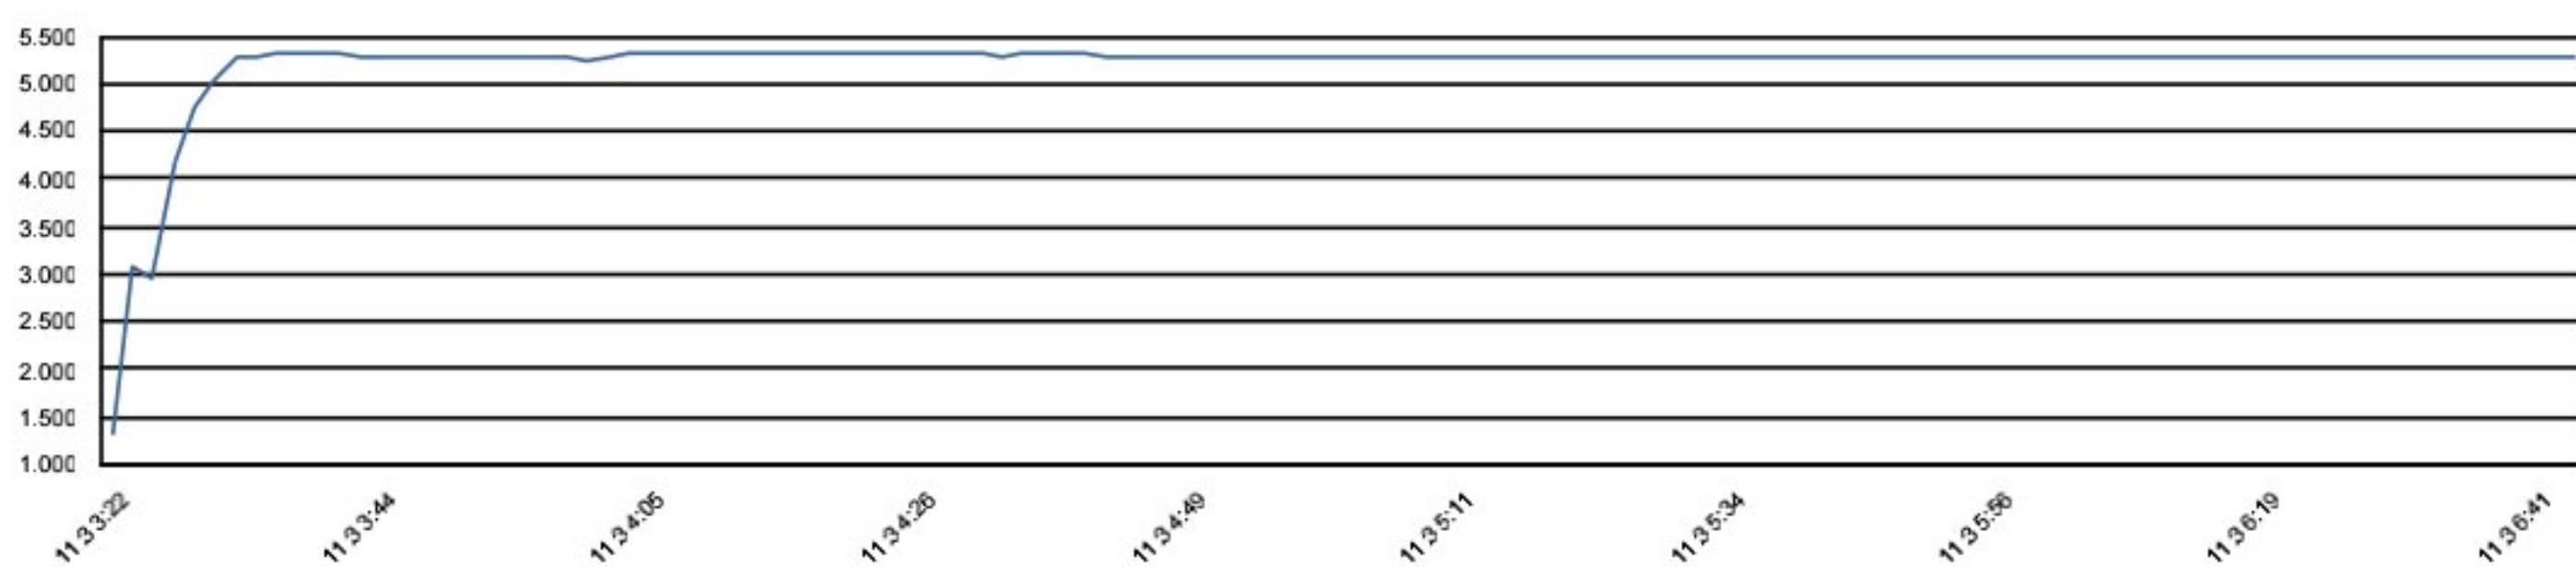
### Anclaje Nro.: 5

Observaciones: APROBADO

\* Anclaje Nº 5 homologado ok
