| Cliente | YPF | Fecha | 14/12/2021 13:02:01 |
| Yacimiento | SEÑAL PICADA | | |
| Pozo | SP 444 | Certificación | 1.530 |

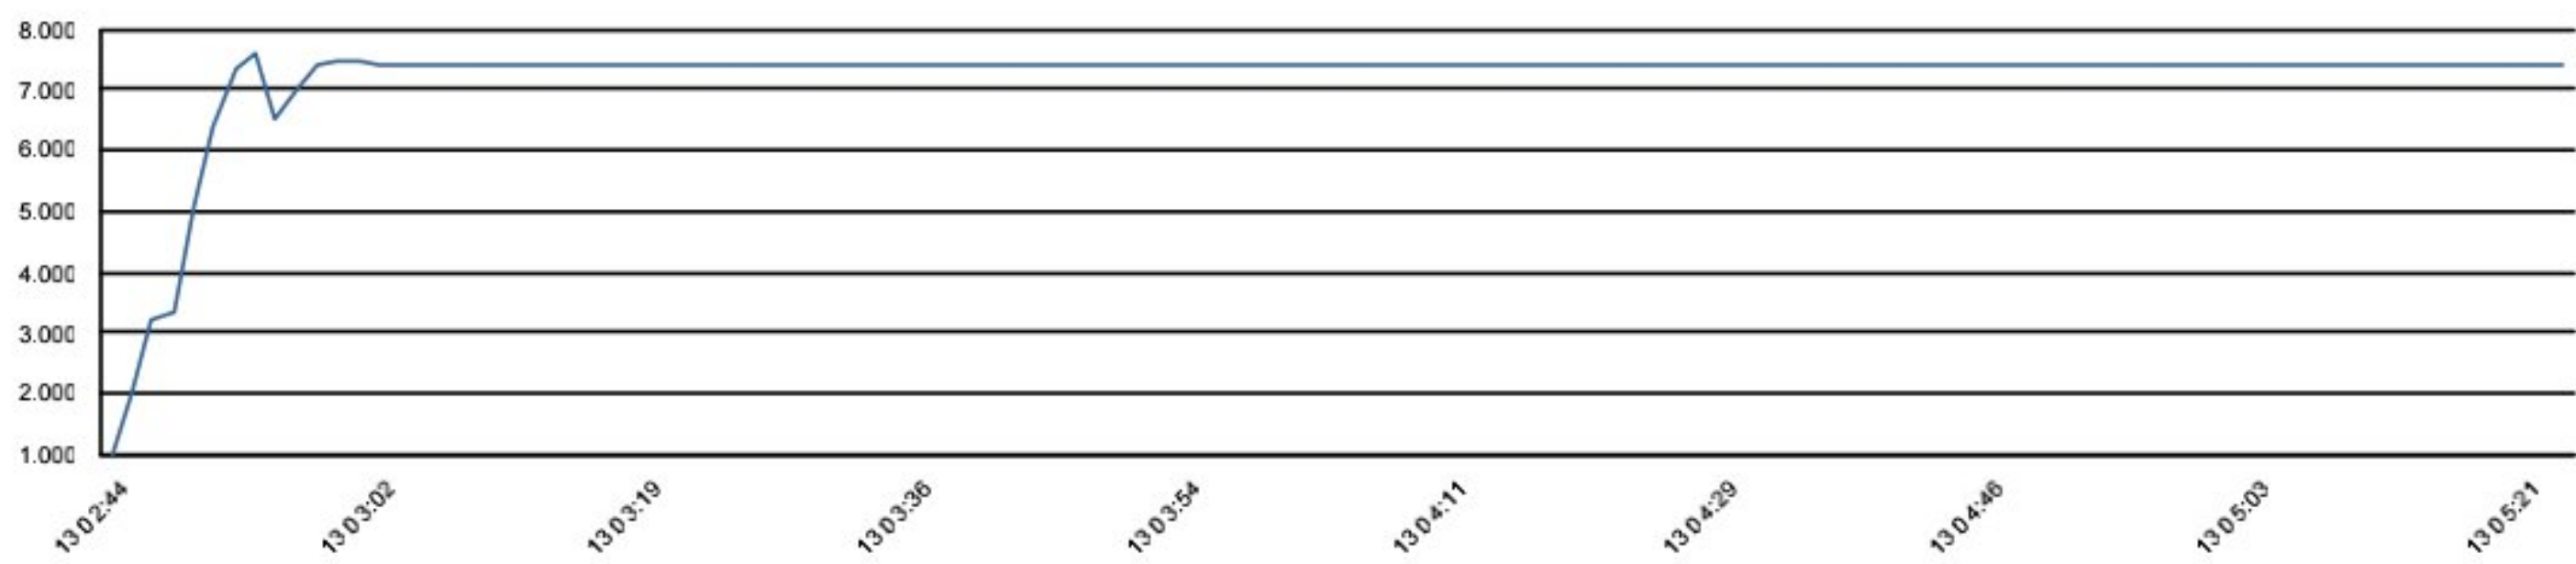
### Anclaje Nro.: 1

Observaciones: ANCLAJE NO HOMOLOGADO APROBADO

\* Anclajes N° 1, 2, 3 y 4 no homologados

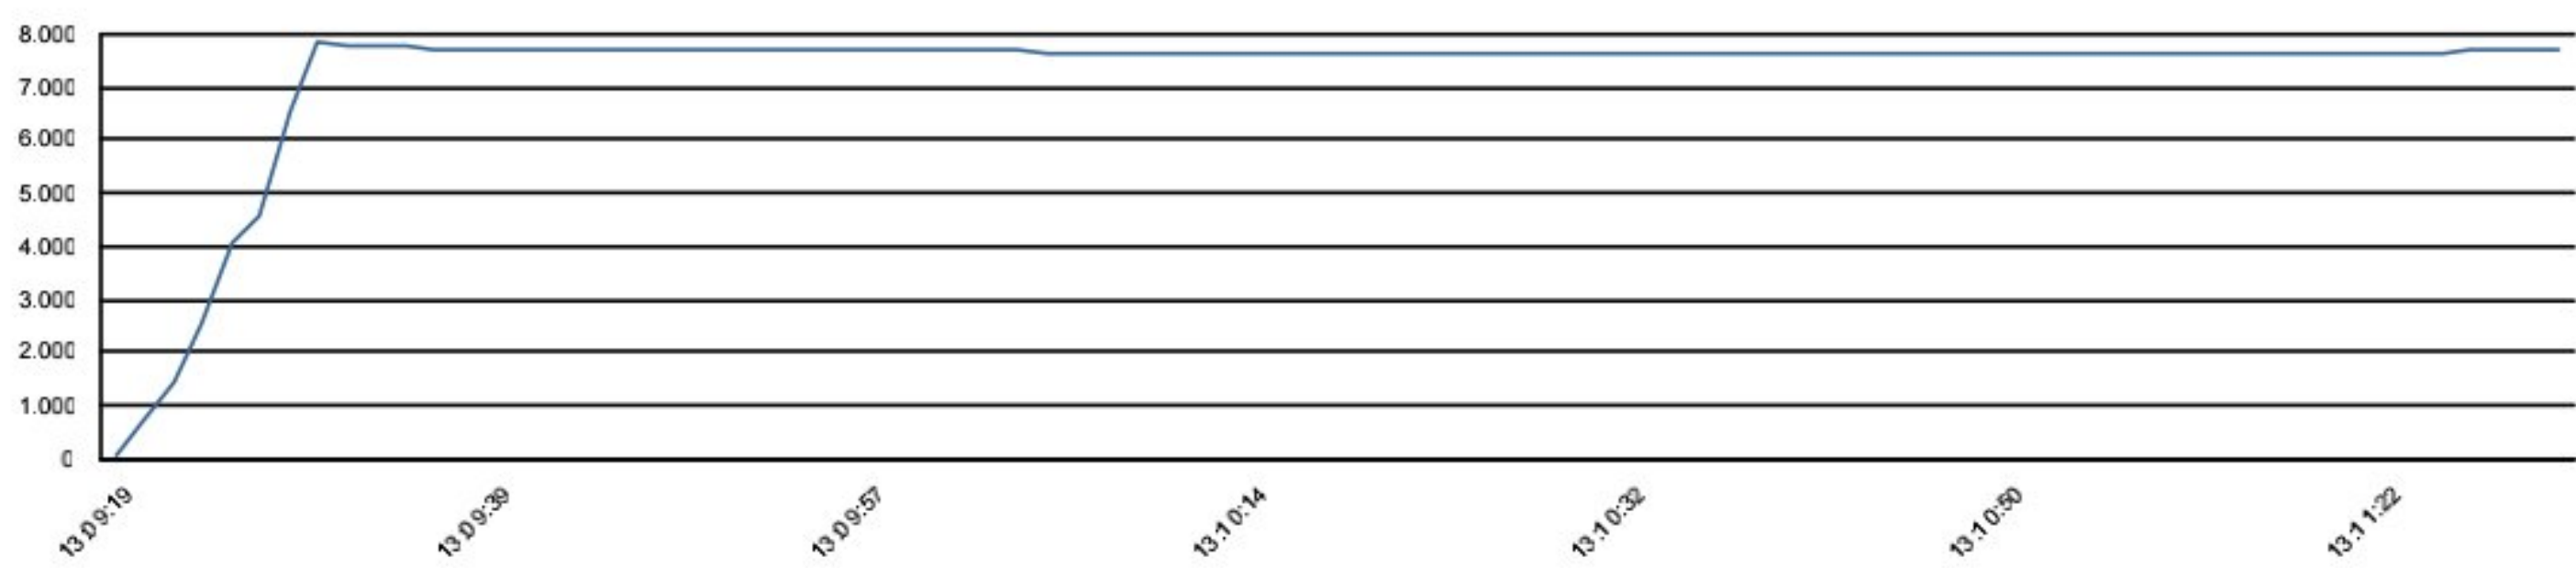
### Anclaje Nro.: 2

Observaciones: ANCLAJE NO HOMOLOGADO APROBADO

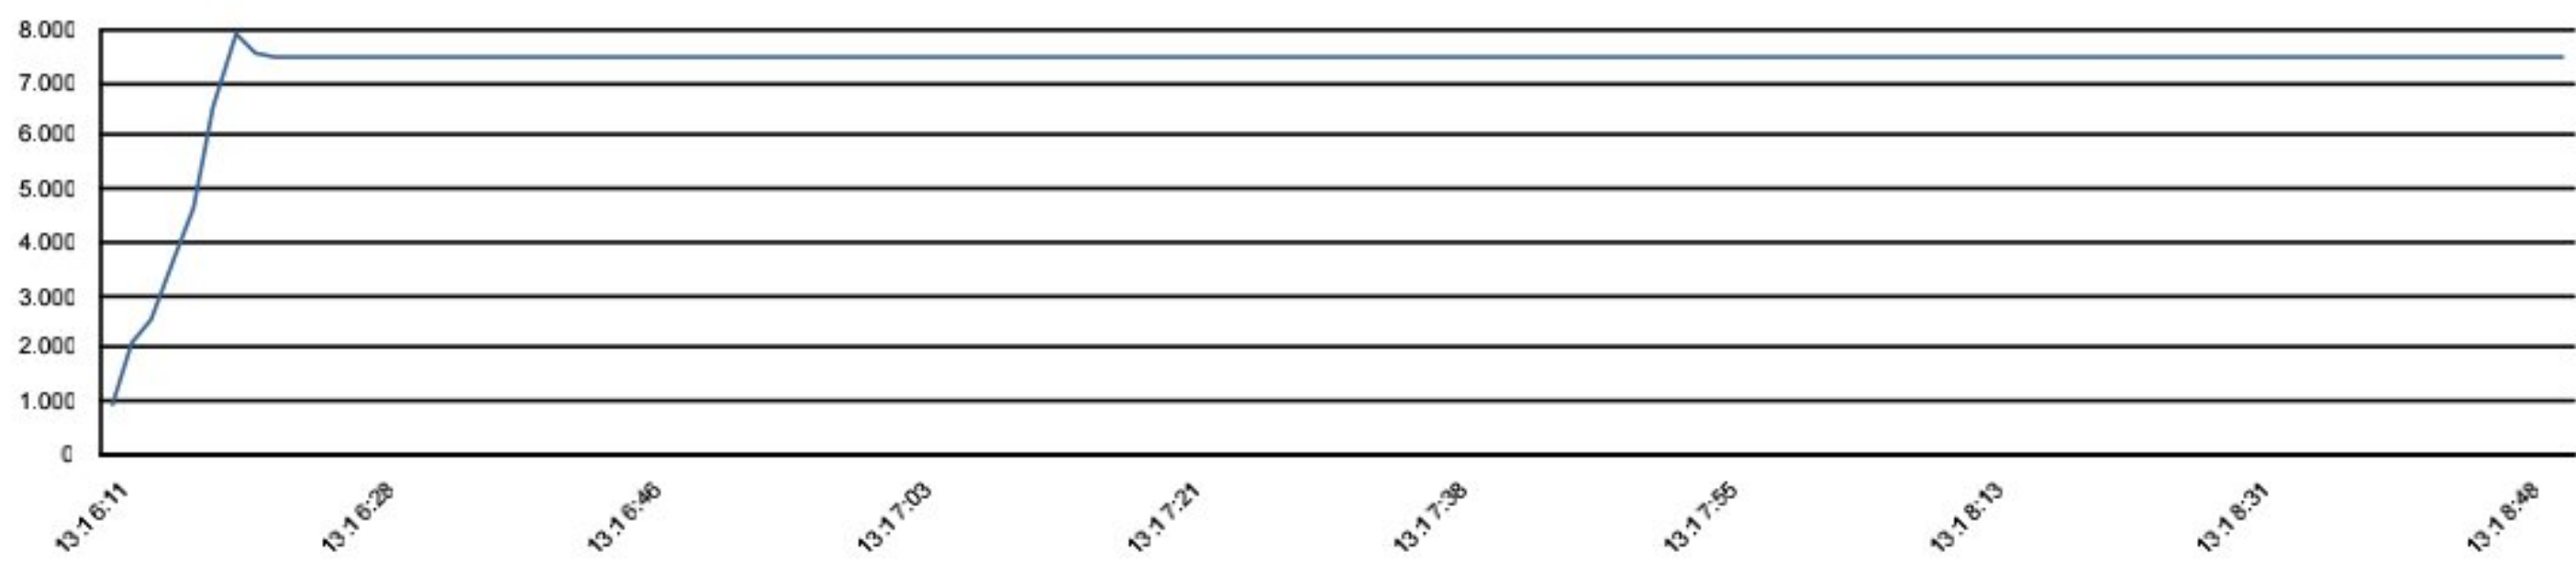
### Anclaje Nro.: 3

Observaciones: ANCLAJE NO HOMOLOGADO APROBADO

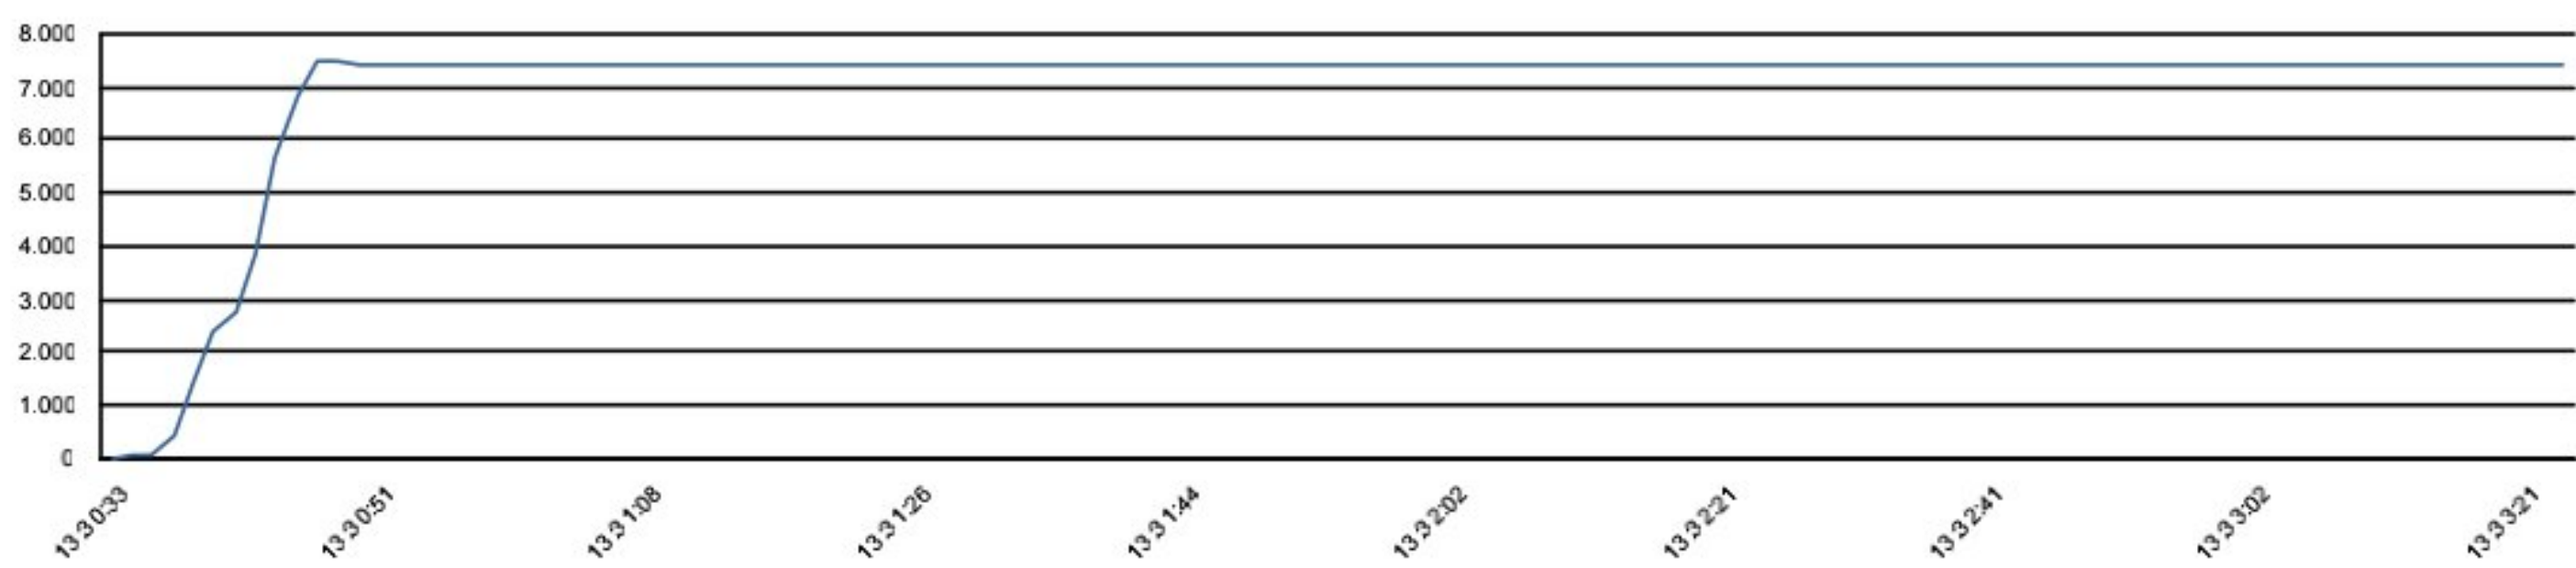
### Anclaje Nro.: 4

Observaciones: ANCLAJE NO HOMOLOGADO APROBADO

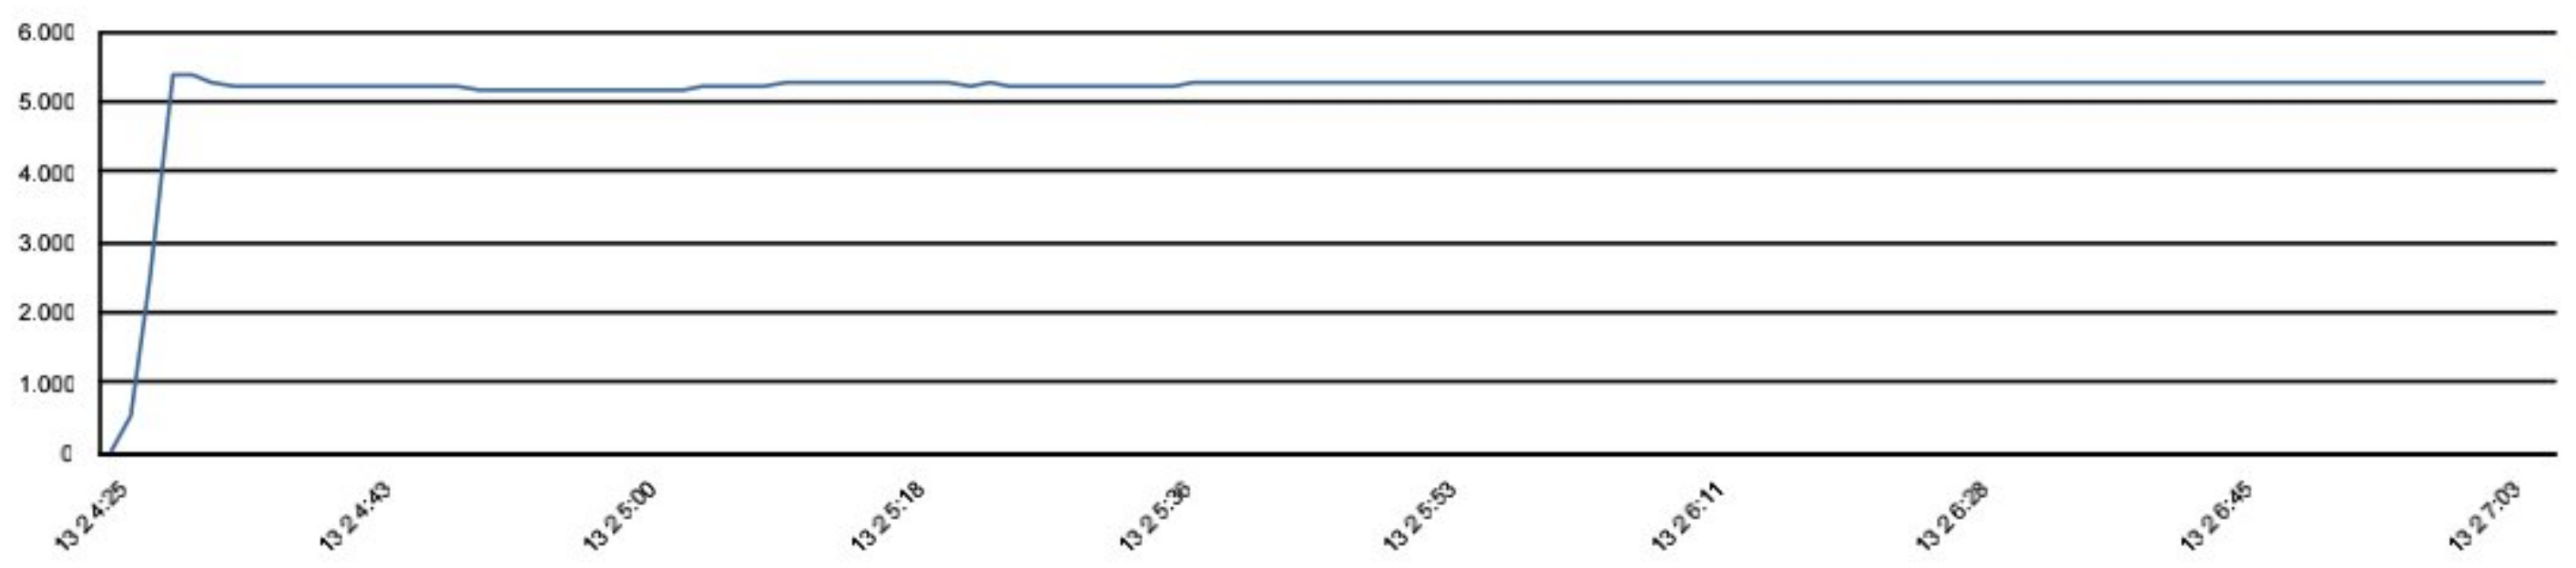
### Anclaje Nro.: 5

Observaciones: APROBADO
