**INFORME DE VERIFICACIÓN DE ANCLAJES**

Cód: 124

Fecha de Emisión: 23/07/2022

| POZO | SP-364 |

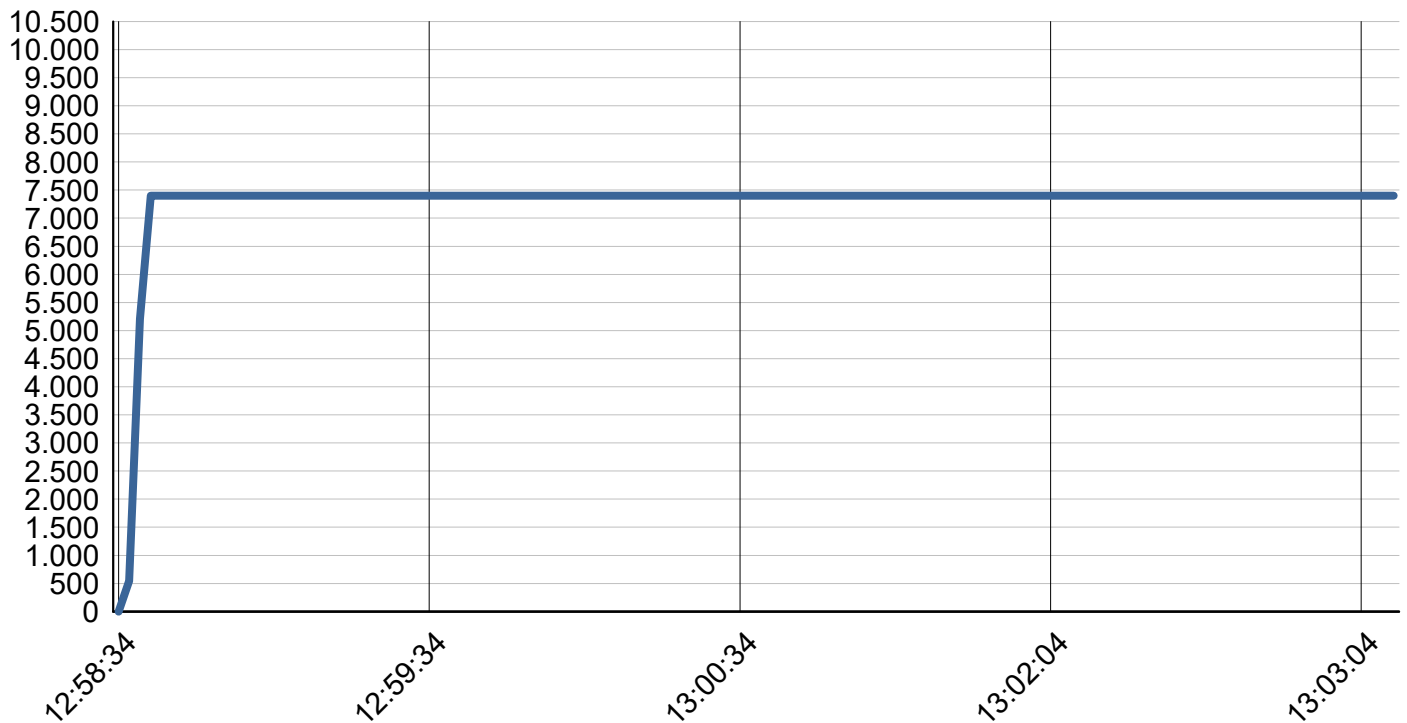
| Nº Anclaje | Orientación | Zona | Dist. Boca de Pozo | Long Inicial | Long Final | Resultado | Tipo |
|---|---|---|---|---|---|---|---|
| 1 | NO | D | 27,00 | 25,00 | 35,00 | Apto | PRUEBA |

| Corrosión | S |

NO HOMOLOGADO

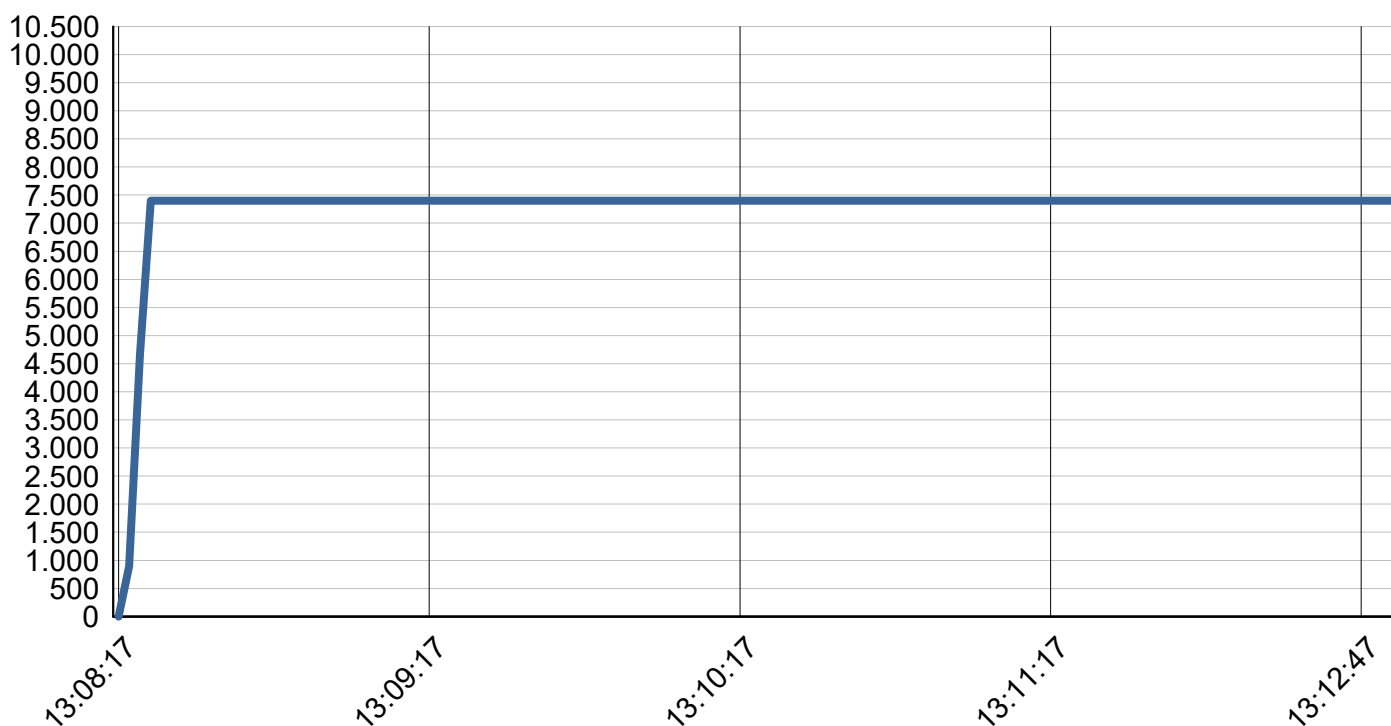
| Nº Anclaje | Orientación | Zona | Dist. Boca de Pozo | Long Inicial | Long Final | Resultado | Tipo |
|---|---|---|---|---|---|---|---|
| 2 | NE | D | 27,00 | 25,00 | 35,00 | Apto | PRUEBA |

| Corrosión | S |

NO HOMOLOGADO

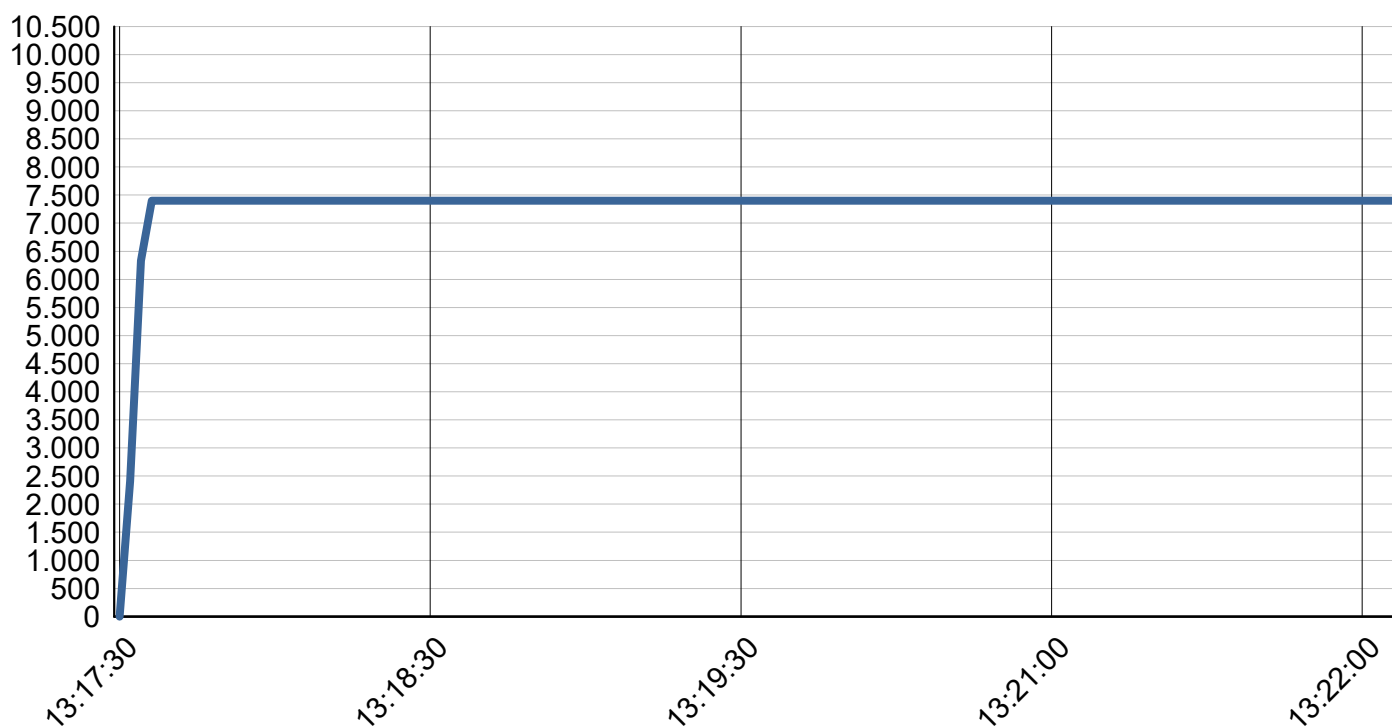
| Nº Anclaje | Orientación | Zona | Dist. Boca de Pozo | Long Inicial | Long Final | Resultado | Tipo |
|---|---|---|---|---|---|---|---|
| 3 | SE | D | 27,00 | 25,00 | 35,00 | Apto | PRUEBA |

| Corrosión | S |

NO HOMOLOGADO

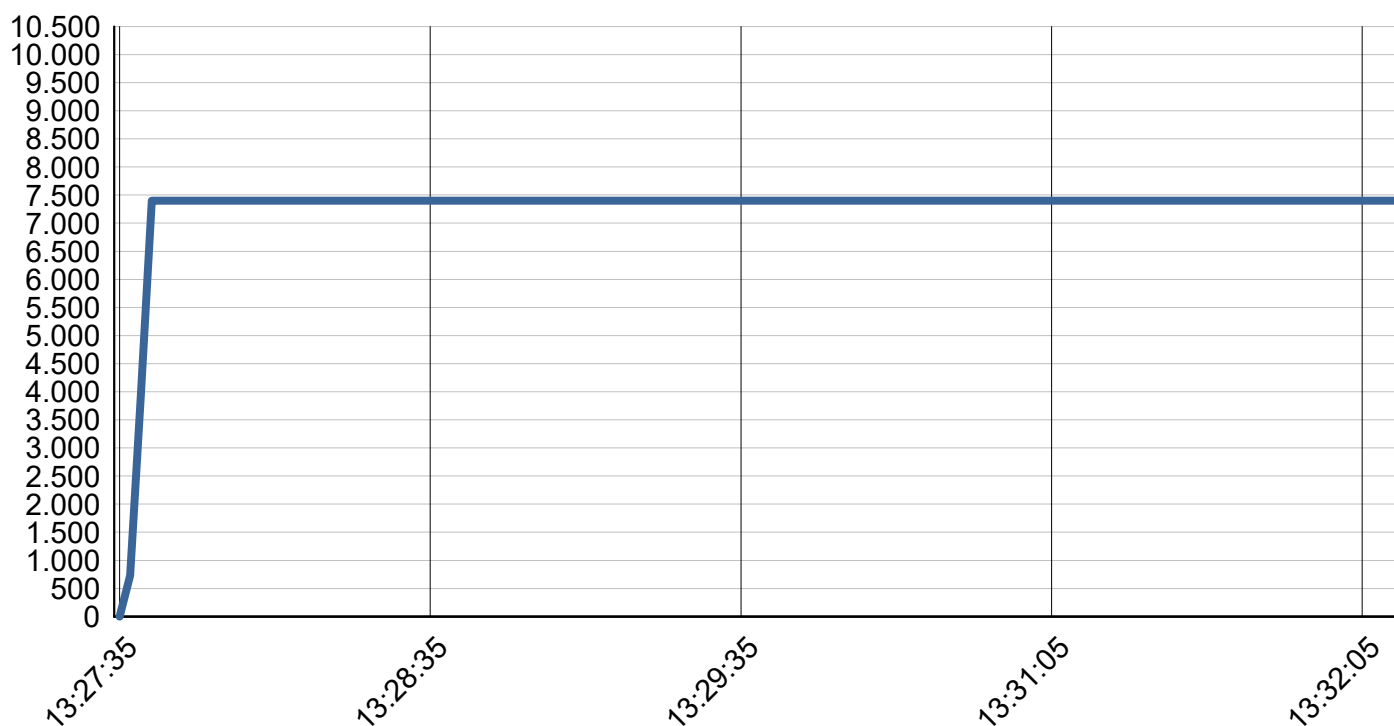
| Nº Anclaje | Orientación | Zona | Dist. Boca de Pozo | Long Inicial | Long Final | Resultado | Tipo |
|---|---|---|---|---|---|---|---|
| 4 | SO | D | 27,00 | 25,00 | 35,00 | Apto | PRUEBA |

| Corrosión | S |

NO HOMOLOGADO
