Cliente	YPF	Fecha	8/3/2022 15:17:09
Yacimiento	SEÑAL PICADA		
Pozo	SP-430	Certificación	220
Operario 1	MOYANO, MARCELO		
Operario 2	TOSI, ANGELO	Cant. Anclajes	4
Vehículo	102

→ **A POZO:
SP-0430a**

PARTE DE OPERACIONES

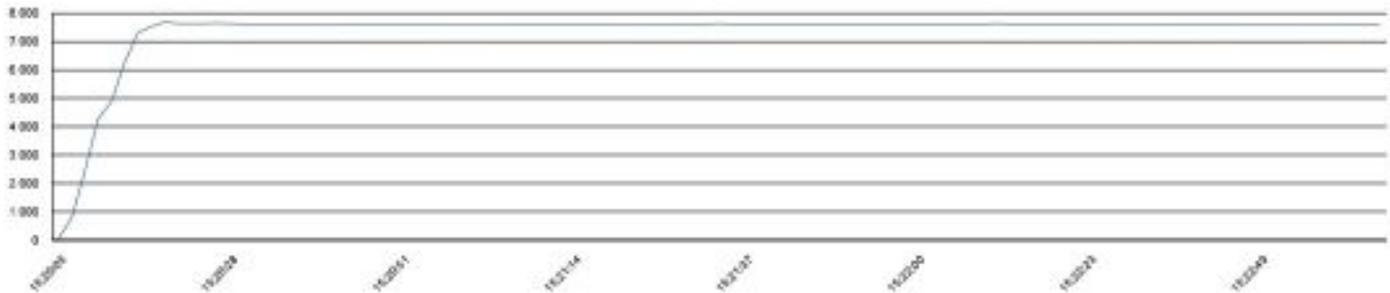
Anclaje Nro.: 1

Observaciones: ANCLAJE NO HOMOLOGADO APROBADO

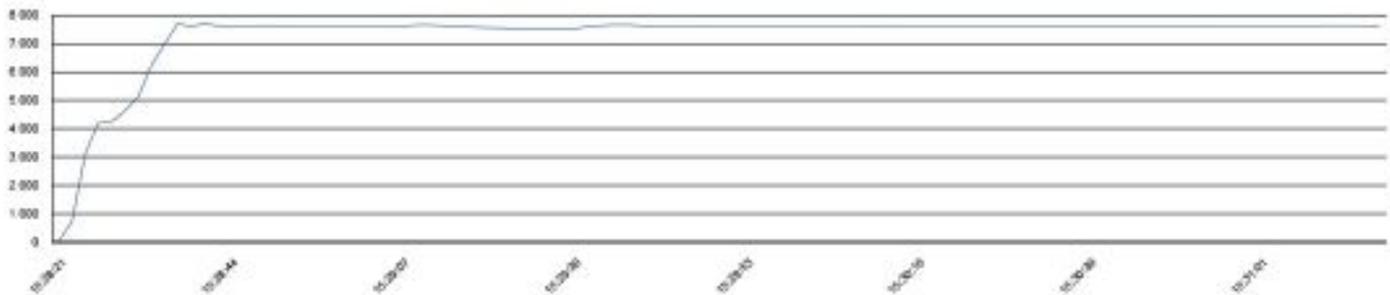
Anclaje Nro.: 2

Observaciones: ANCLAJE NO HOMOLOGADO APROBADO

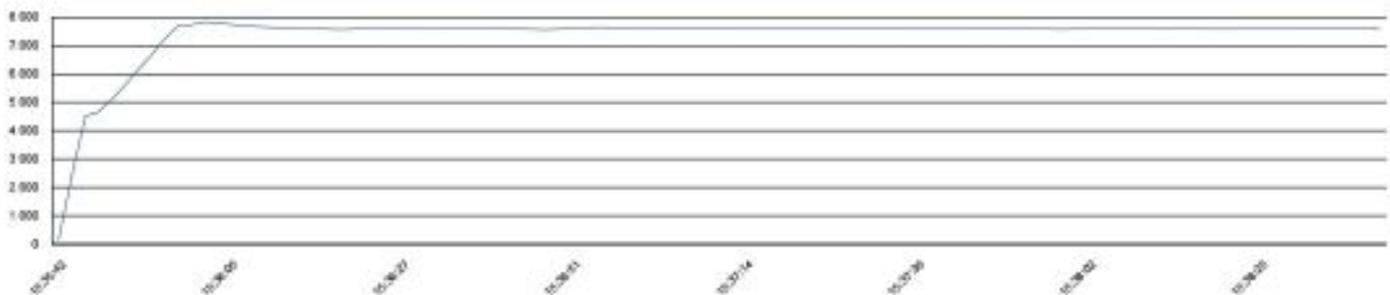
Anclaje Nro.: 3

Observaciones: ANCLAJE NO HOMOLOGADO APROBADO

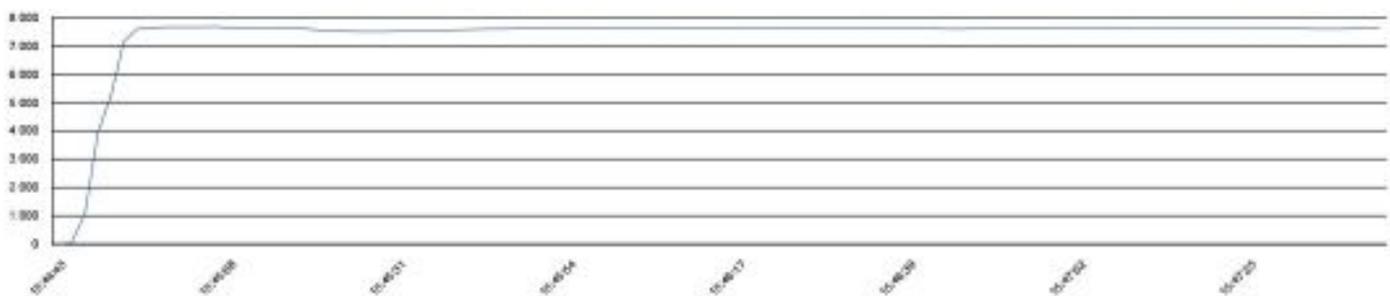
Anclaje Nro.: 4

Observaciones: APROBADO
