**INFORME DE VERIFICACIÓN DE ANCLAJES**

| ÁREA PRODUCCIÓN | SEÑAL PICADA |
| POZO | SP-461 |

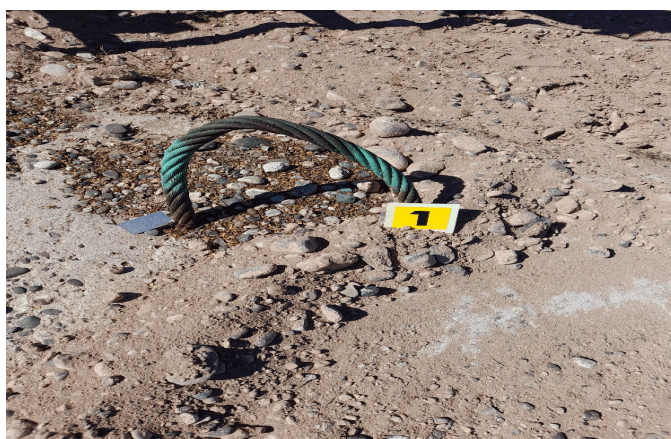
ANTES

| Nº Anclaje | Orientación | Zona | Dist. Boca de Pozo | Long Inicial | Long Final | Resultado | Tipo |
|---|---|---|---|---|---|---|---|
| 1 | NO | D | 27,00 | 25,00 | 35,00 | Apto | PRUEBA |

| Desgaste Localizado | S |
| Corrosión | S |

NO HOMOLOGADO

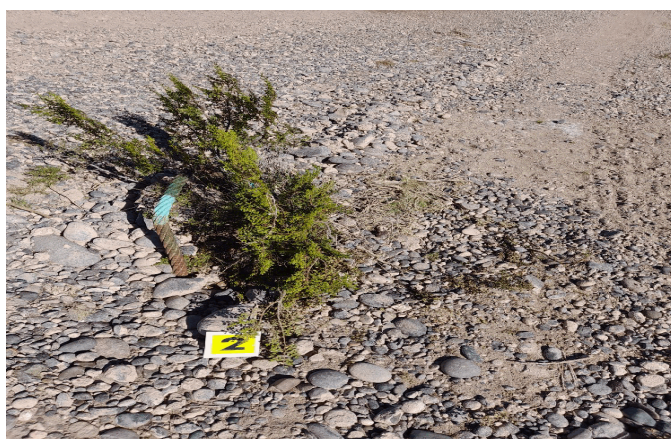
ANTES

| Nº Anclaje | Orientación | Zona | Dist. Boca de Pozo | Long Inicial | Long Final | Resultado | Tipo |
|---|---|---|---|---|---|---|---|
| 2 | NE | D | 27,00 | 25,00 | 35,00 | Apto | PRUEBA |

| Desgaste Localizado | S |
| Corrosión | S |

NO HOMOLOGADO

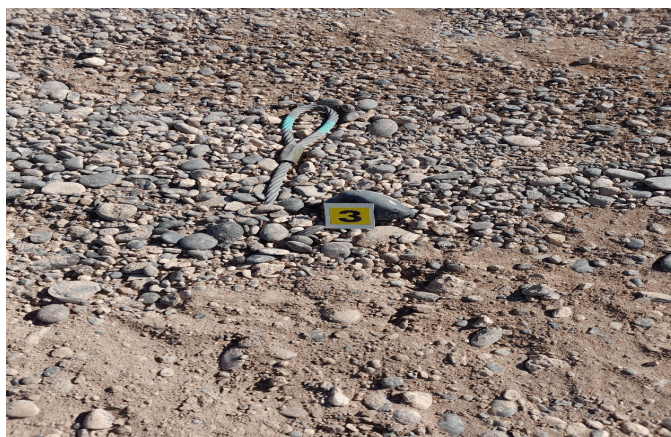
ANTES

| Nº Anclaje | Orientación | Zona | Dist. Boca de Pozo | Long Inicial | Long Final | Resultado | Tipo |
|---|---|---|---|---|---|---|---|
| 3 | SE | D | 27,00 | 25,00 | 35,00 | Apto | PRUEBA |

| Corrosión | S |

| Encasquillado | S |

HOMOLOGADO

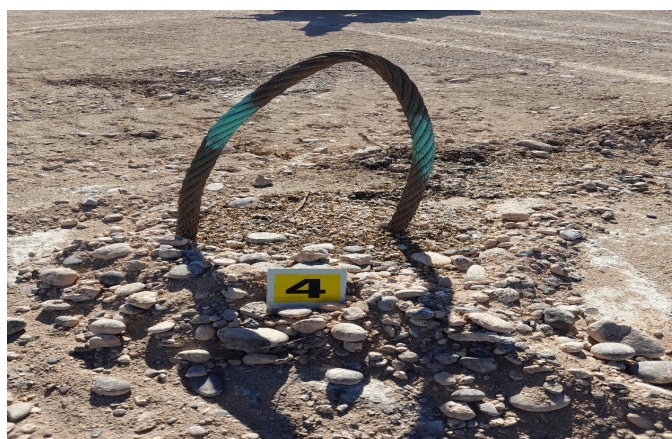
ANTES

| Nº Anclaje | Orientación | Zona | Dist. Boca de Pozo | Long Inicial | Long Final | Resultado | Tipo |
|---|---|---|---|---|---|---|---|
| 4 | SO | D | 27,00 | 25,00 | 35,00 | Apto | PRUEBA |

| Desgaste Localizado | S |
| Corrosión | S |

NO HOMOLOGADO
