| Cliente | YPF | Fecha | 21/10/2021 12:46:38 |
| Yacimiento | SEÑAL PICADA | | |
| Pozo | SP-466 | Certificación | 1.369 |

## SP.a-0466a

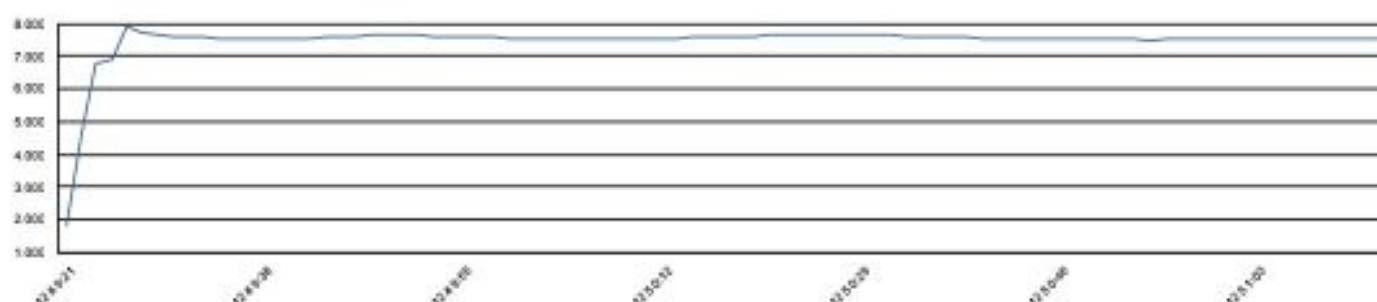
### Anclaje Nro.: 1

Observaciones: APROBADO

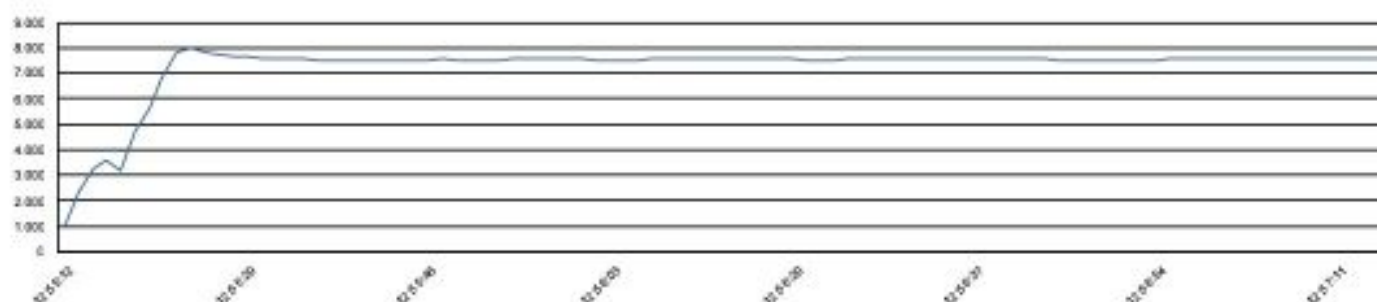
### Anclaje Nro.: 2

Observaciones: APROBADO

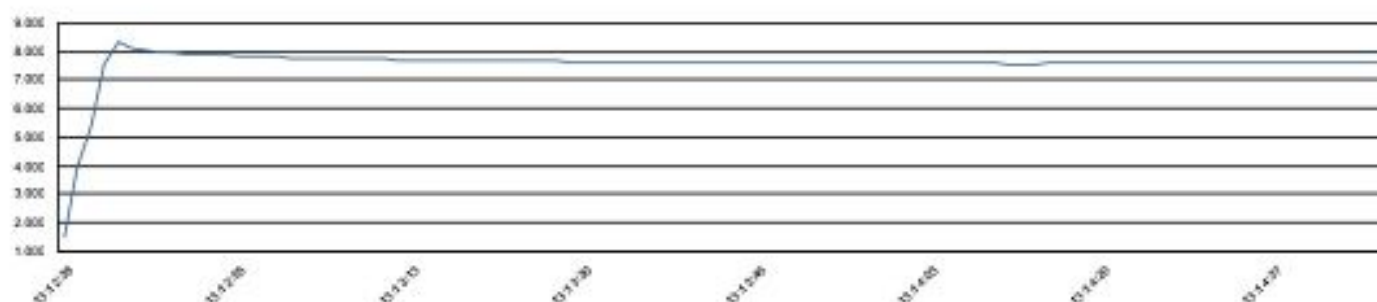
### Anclaje Nro.: 3

Observaciones: APROBADO

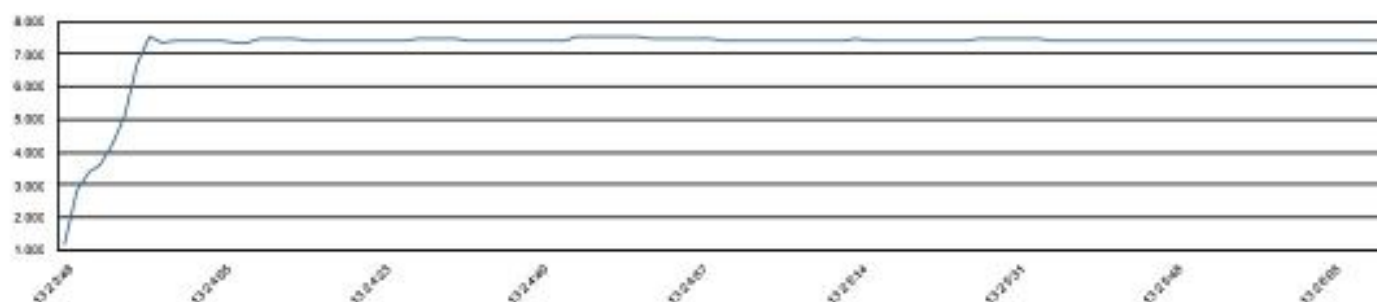
### Anclaje Nro.: 4

Observaciones: APROBADO
