Cliente	YPF	Fecha	19/09/2021 12:02:55
Yacimiento	SEÑAL PICADA		
Pozo	SP.a-0299a	Certificación	1.299
Operario 1	MOYANO, MARCELO	Cant. Anclajes	4
Operario 2	Yordan, Kevin		
Vehículo	102

Operación 40 - Inspeccionar y ensayar anclajes				Programación 18.09.2021 00:00:00		
Fecha Inicial Real	Hora Inicial Real	Fecha Fin Real	Hora Fin Real	TDV (hs.)	TNR (hs.)	Cant. Serv / UM
18/09/2021	00,00 HS	18/09/2021	12,00 HS	3	1	4XPOS 20

**A POZO:
SP.a-0299a**

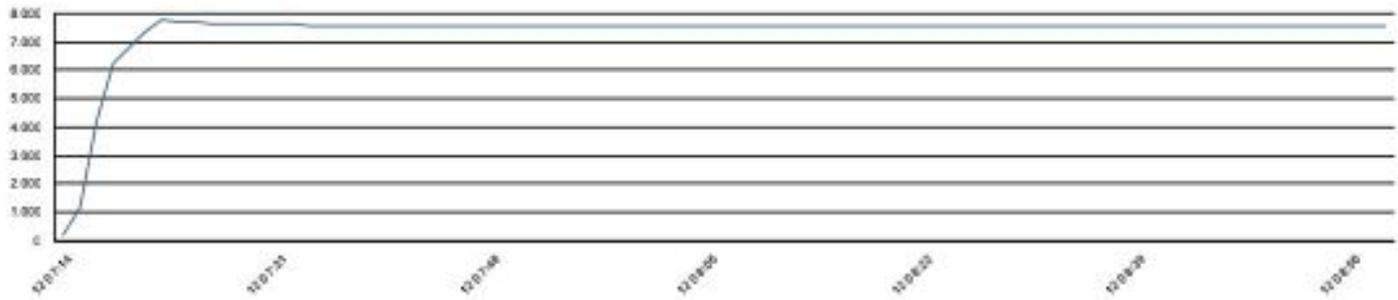
Anclaje Nro.: 1

Observaciones: APROBADO

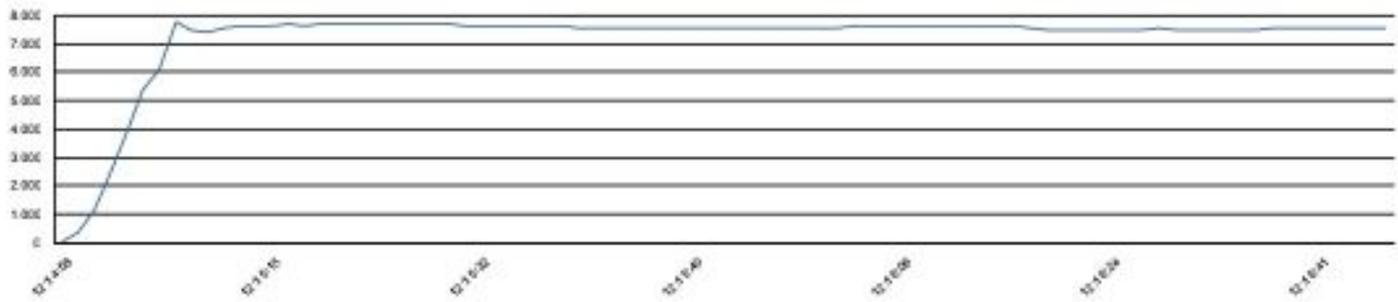
Anclaje Nro.: 2

Observaciones: APROBADO

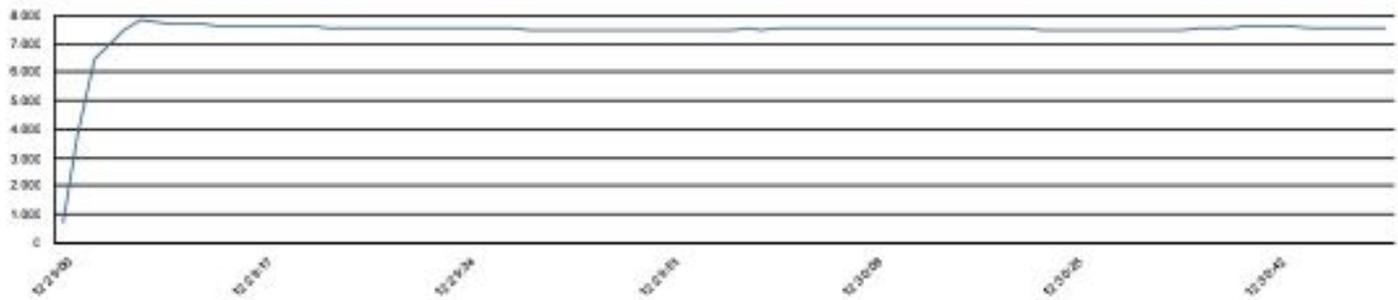
Anclaje Nro.: 3

Observaciones: APROBADO

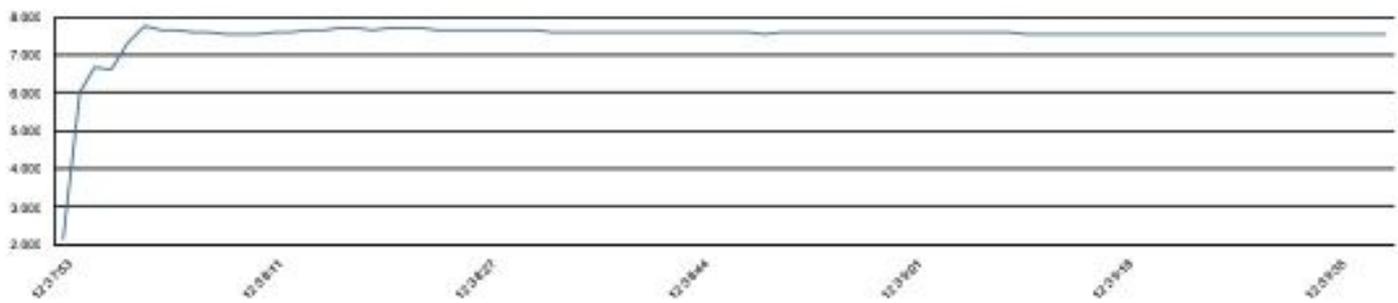
Anclaje Nro.: 4

Observaciones: APROBADO
