| Cliente | YPF | Fecha | 30/11/2021 11:51:02 |
| Yacimiento | Volcan Auca Mahida | | |
| Pozo | VAM 15 | Certificación | 1.494 |

## PARTE DE OPERACIONES

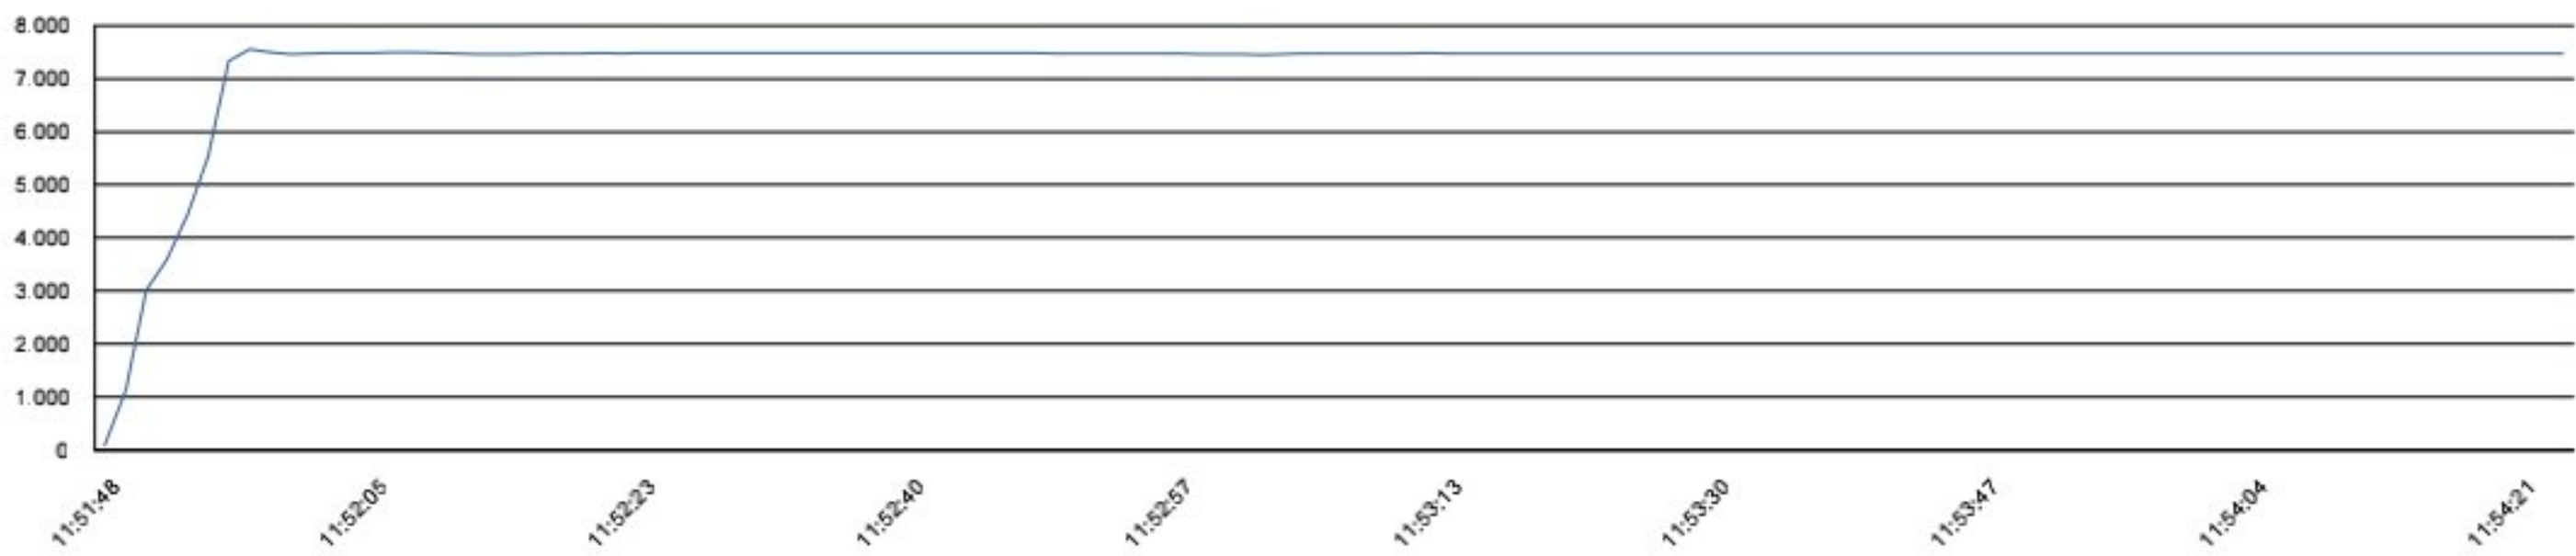
### Anclaje Nro.:

Observaciones: APROBADO

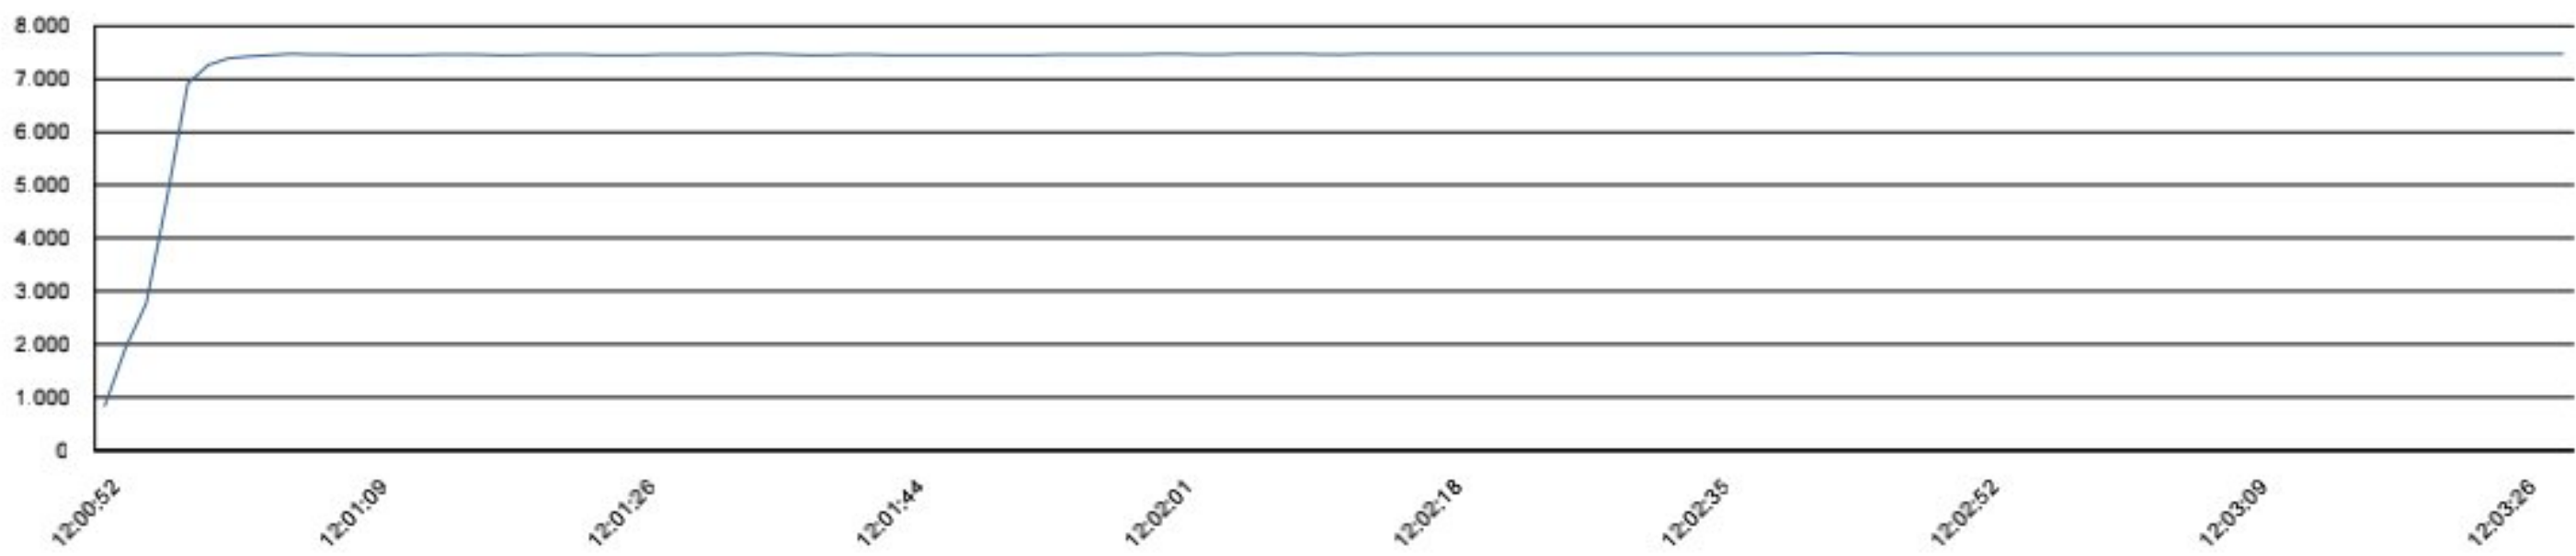
### Anclaje Nro.: 3

Observaciones: APROBADO

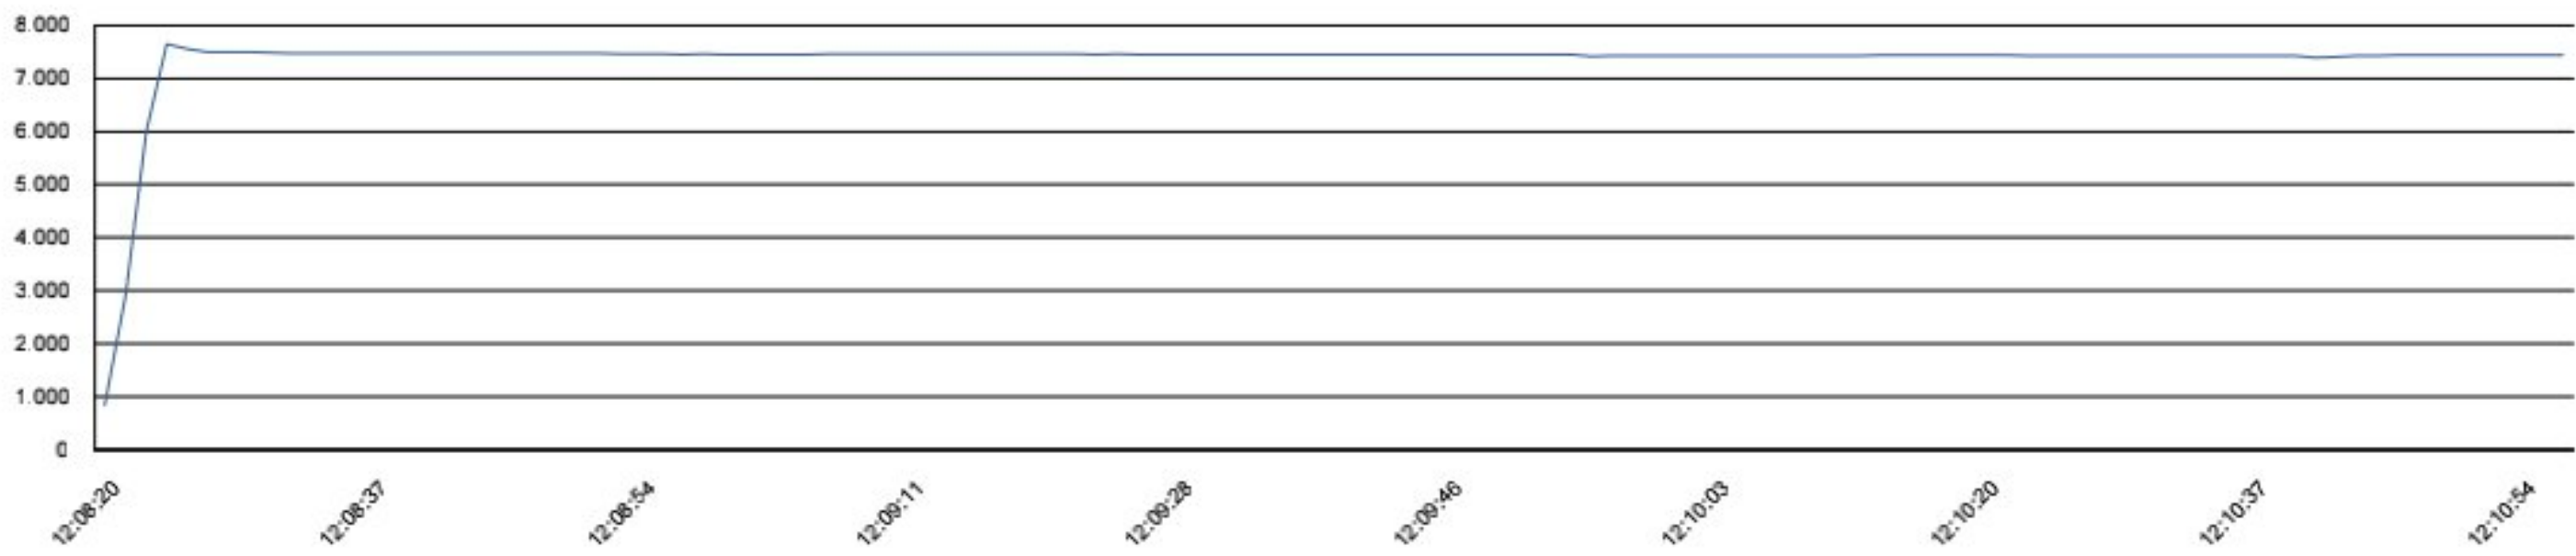
### Anclaje Nro.: 4

Observaciones: APROBADO
