| Cliente | YPF | Fecha | 21/12/2021 11:52:03 |
| Yacimiento | Volcan Auca Mahida | | |
| Pozo | VAM 25 | Certificación | 1.542 |

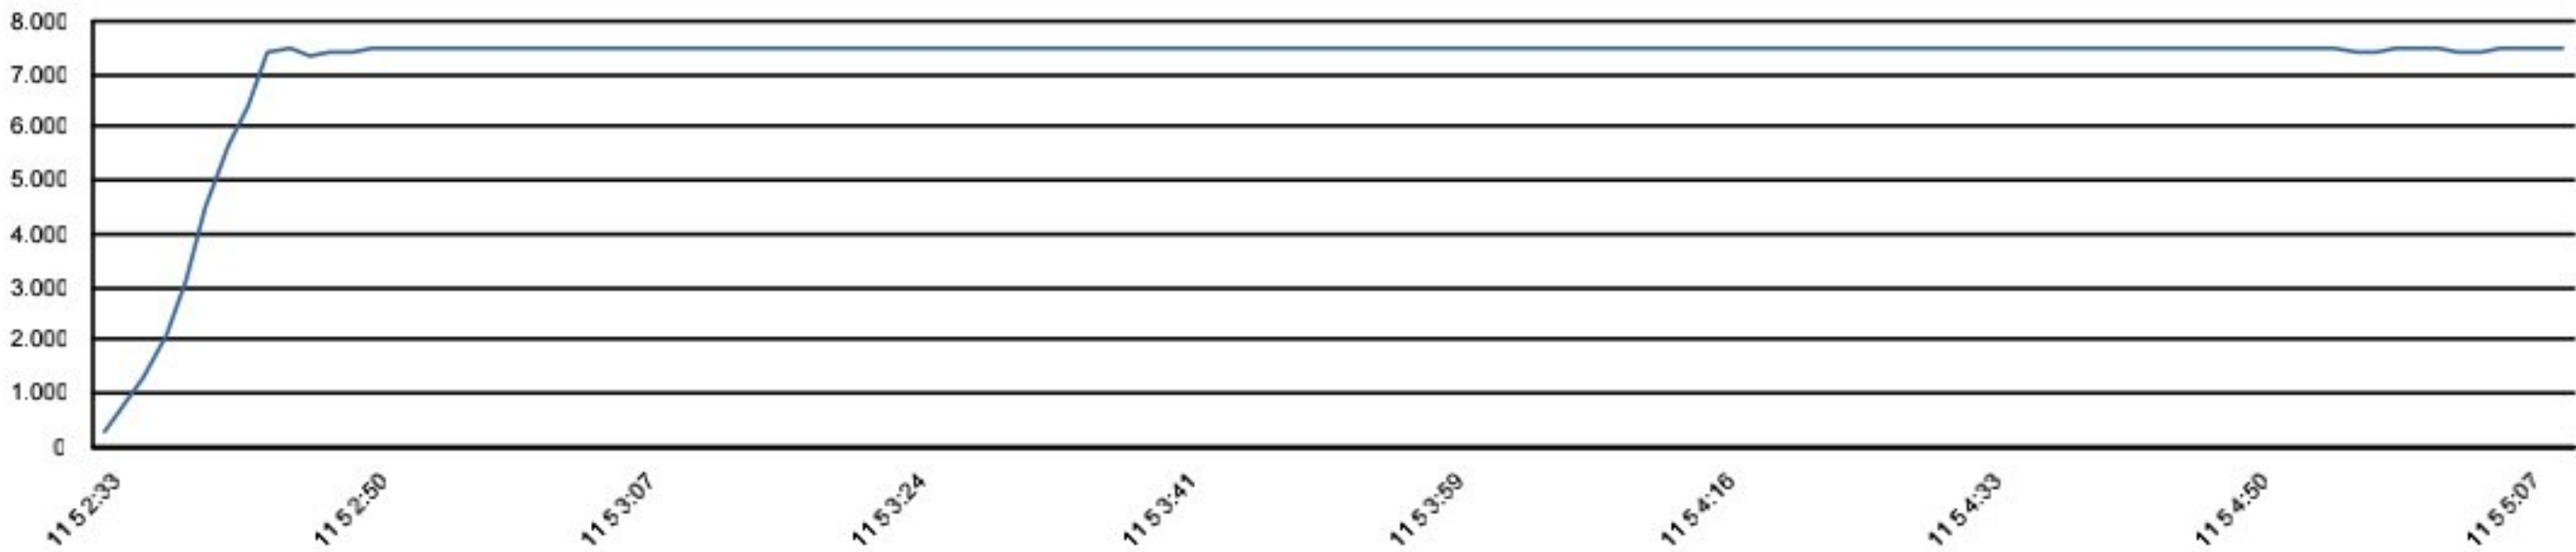
Anclaje Nro.: 1

Observaciones: APROBADO

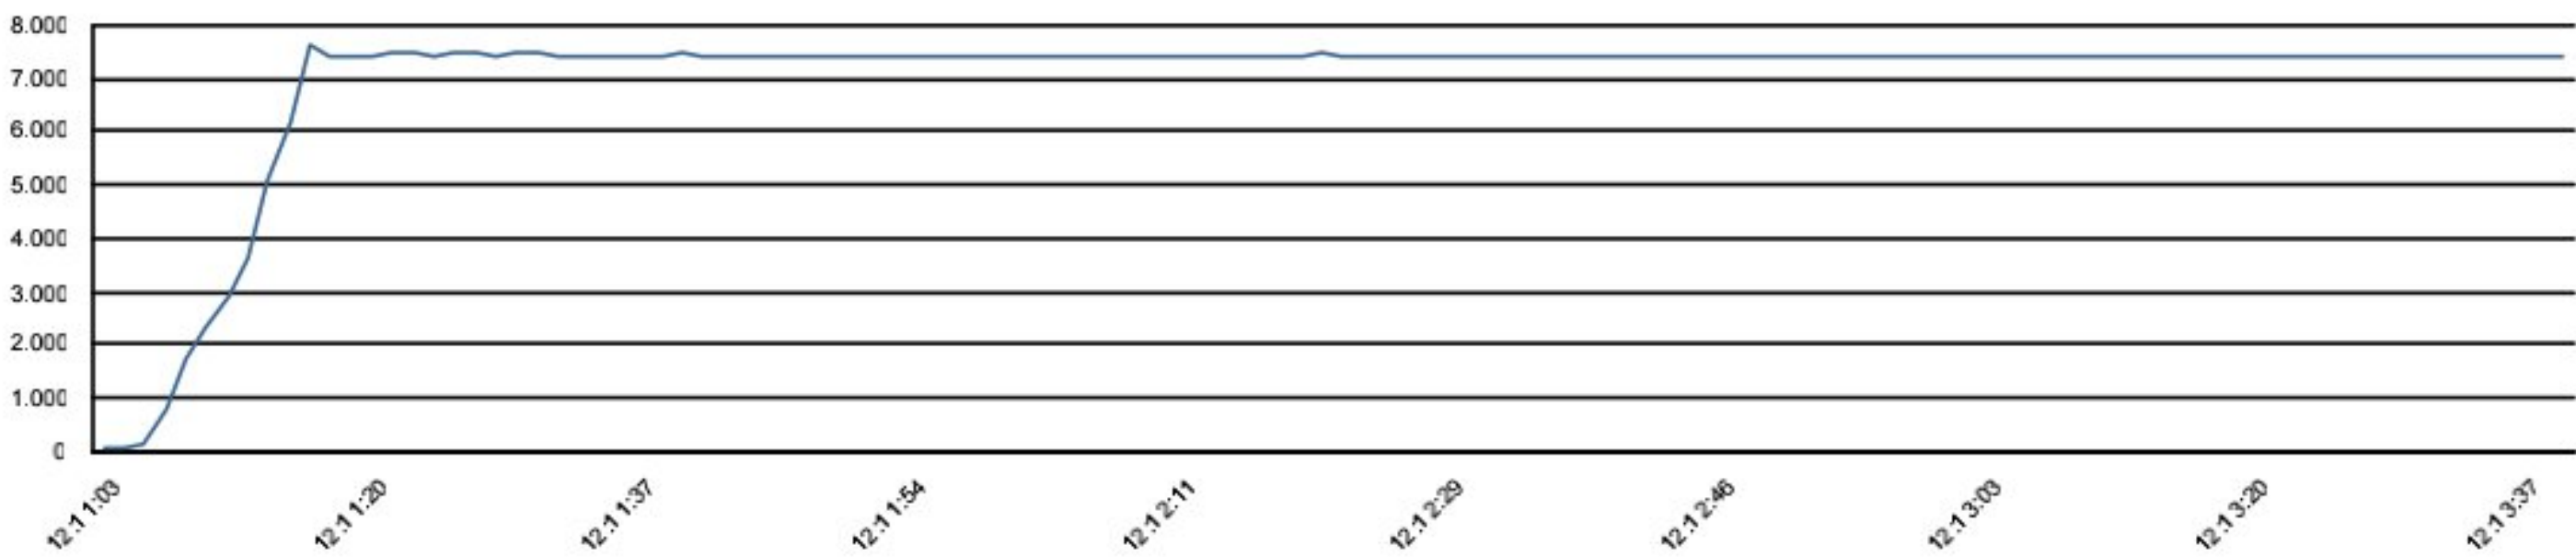
Anclaje Nro.: 3

Observaciones: APROBADO

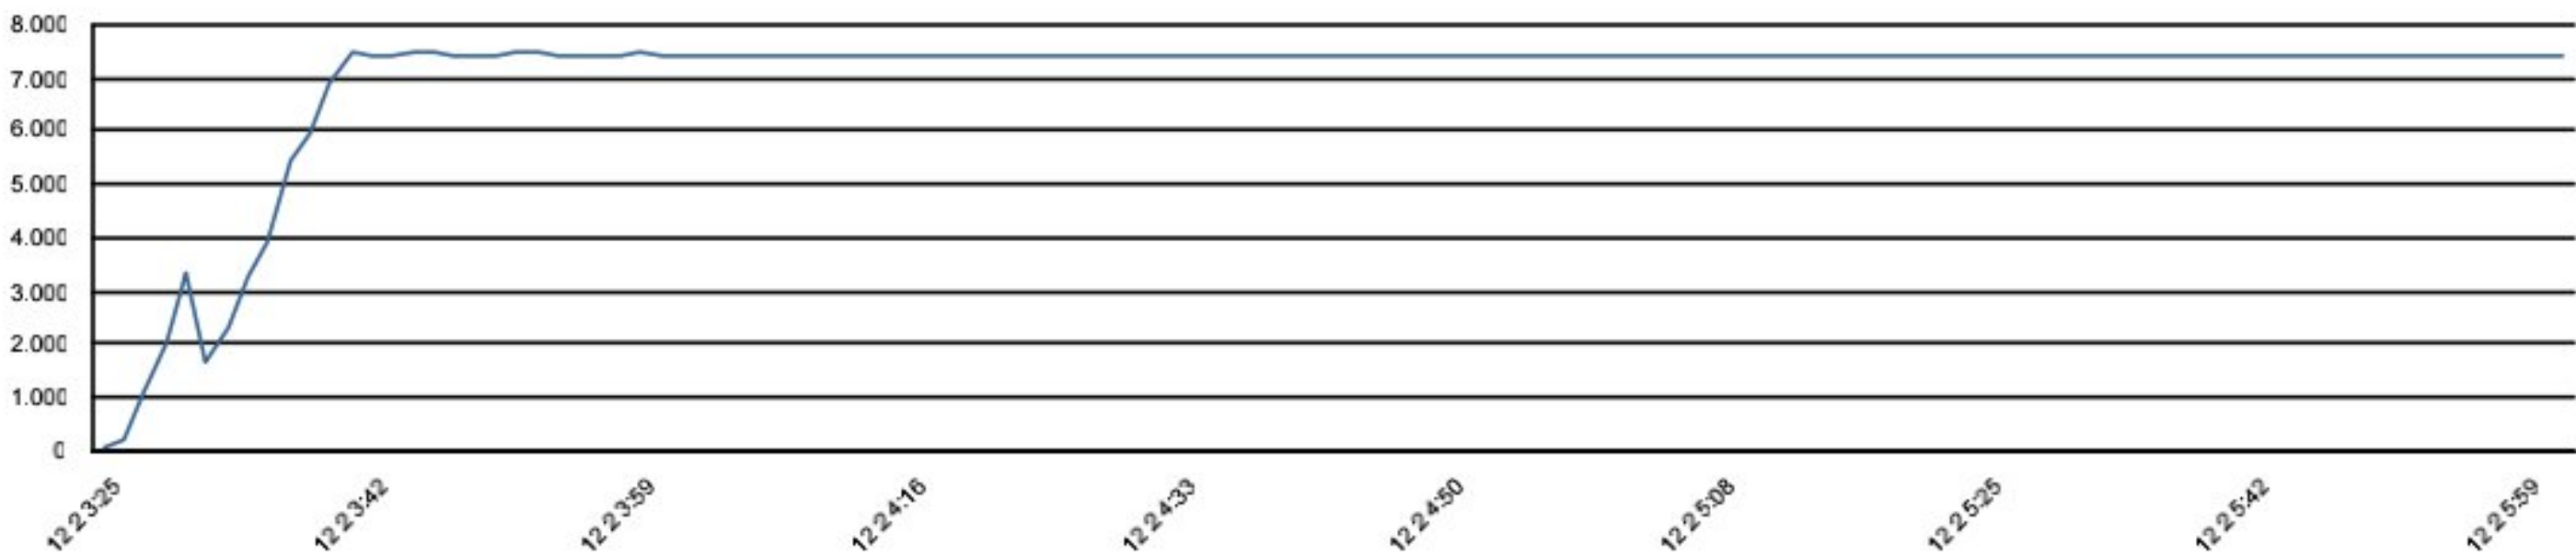
Anclaje Nro.: 4

Observaciones: APROBADO

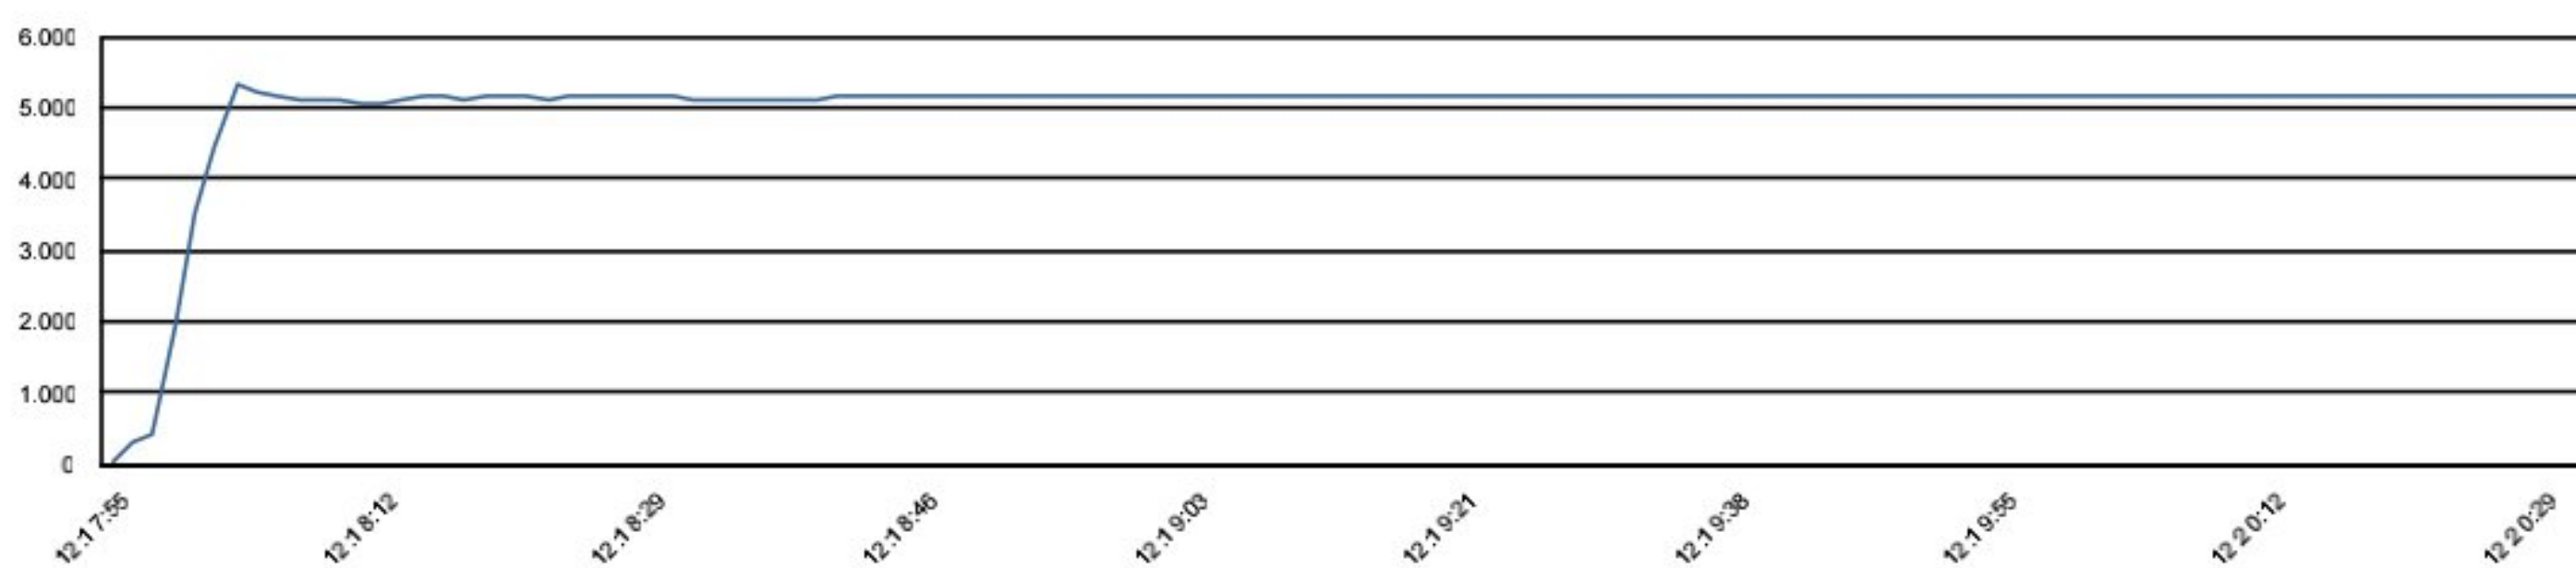
Anclaje Nro.: 5

Observaciones: APROBADO
