| Ciente | YPF | Fecha | 03/11/2021 11:50:37 |
| Yacimiento | Volcan Auca Mahuida | | |
| Pozo | Vam 40 | Certificación | 1.427 |

PARTE DE OPERACIONES N° 039606

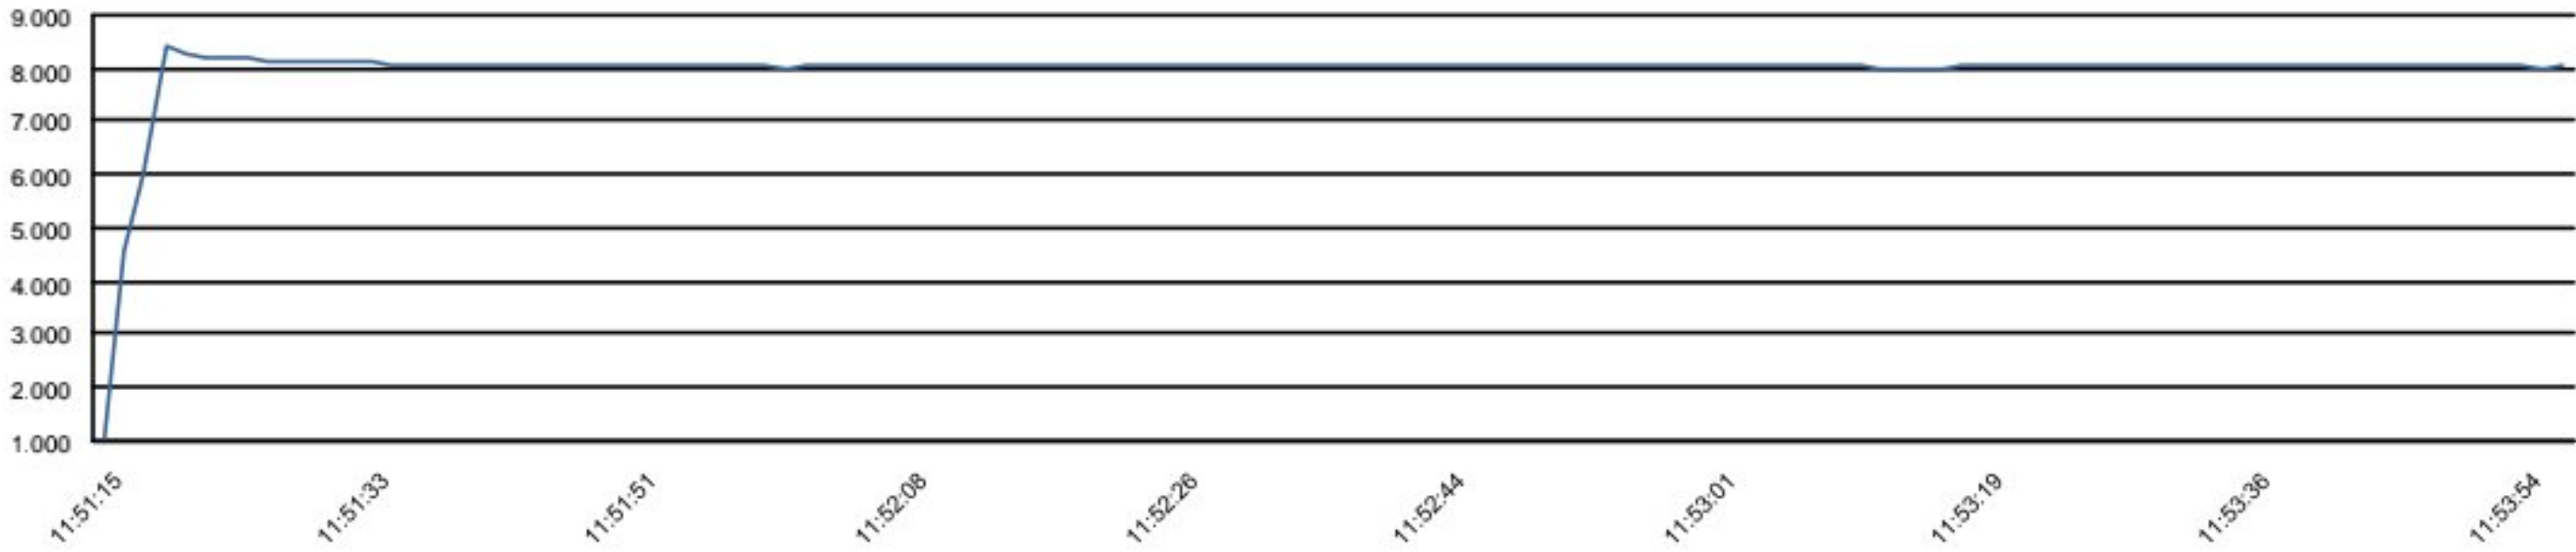
Anclaje Nro.: 1

Observaciones: APROBADO

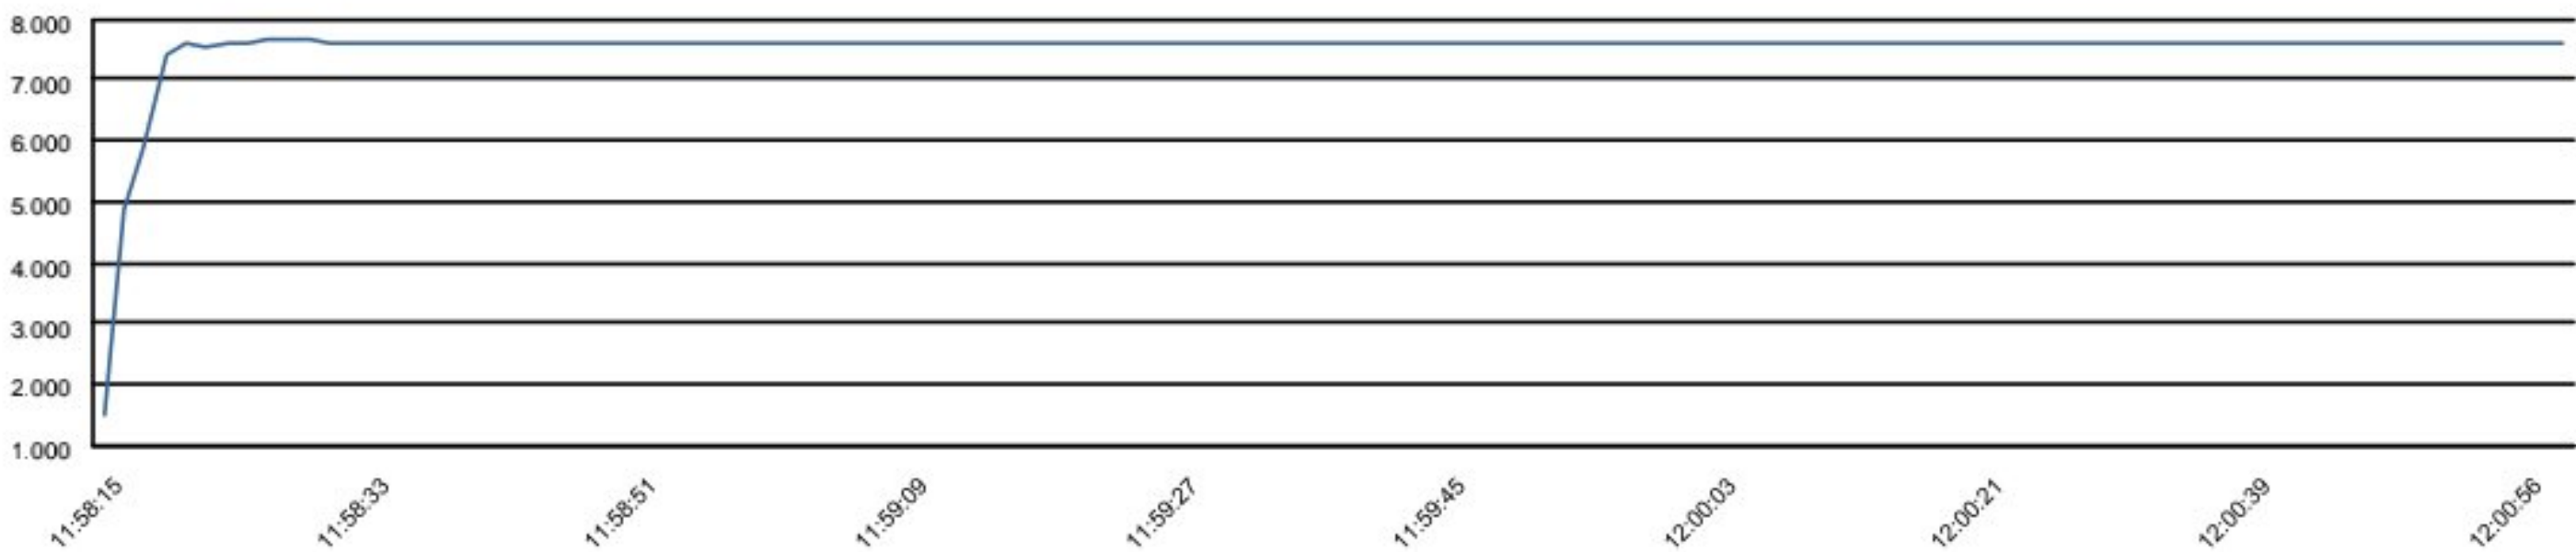
Anclaje Nro.: 2

Observaciones: APROBADO

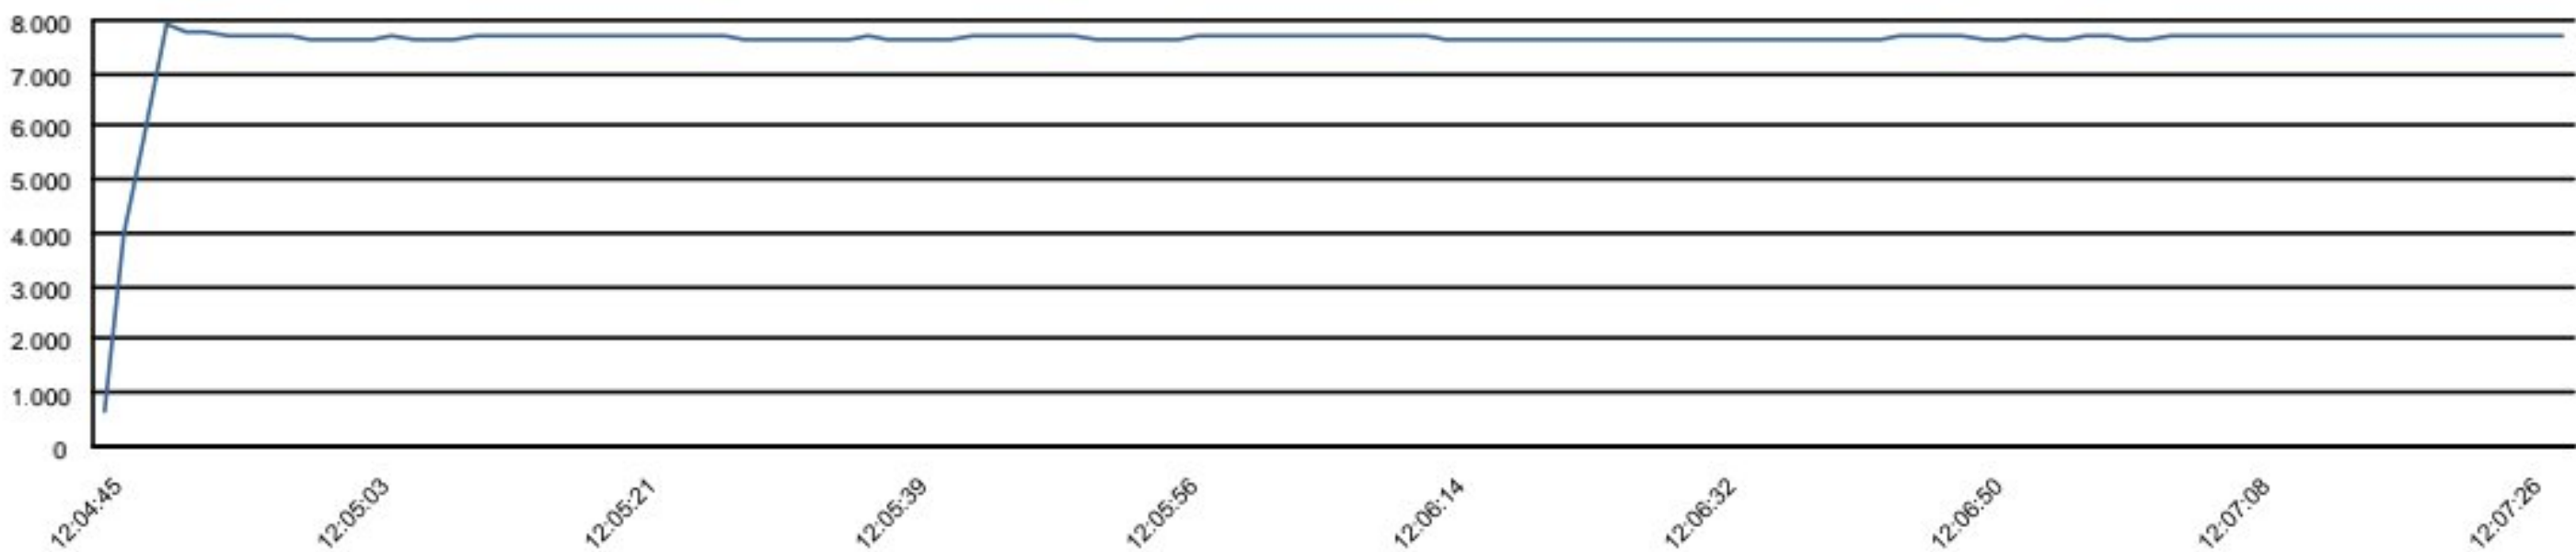
Anclaje Nro.: 3

Observaciones: APROBADO

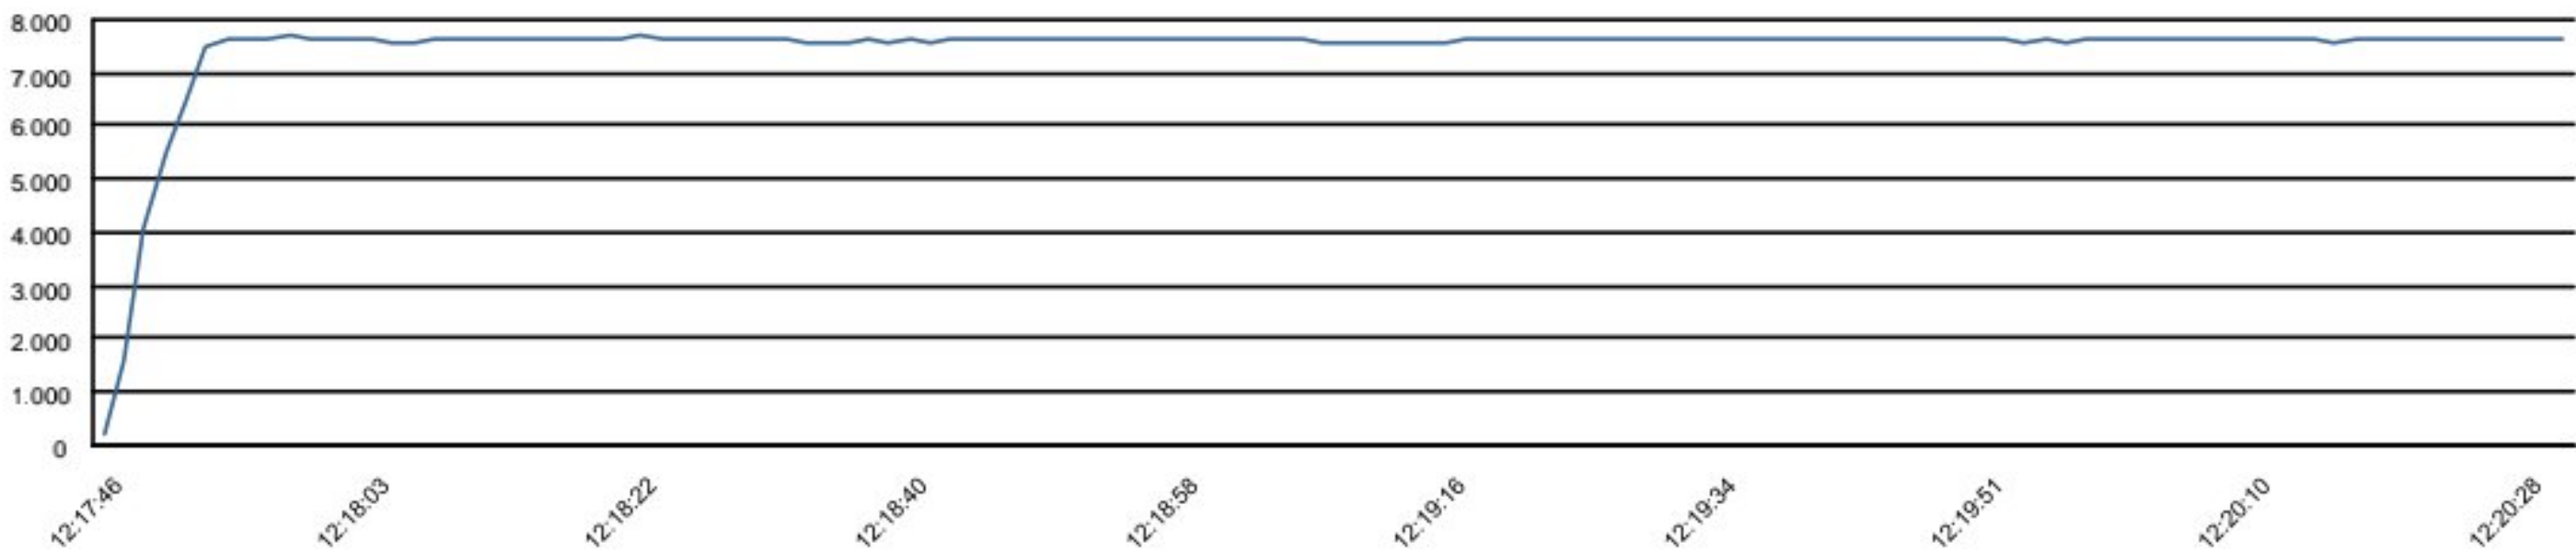
Anclaje Nro.: 4

Observaciones: APROBADO HEBRAS CORTADAS

\* Anclaje N° 4 helices con todos

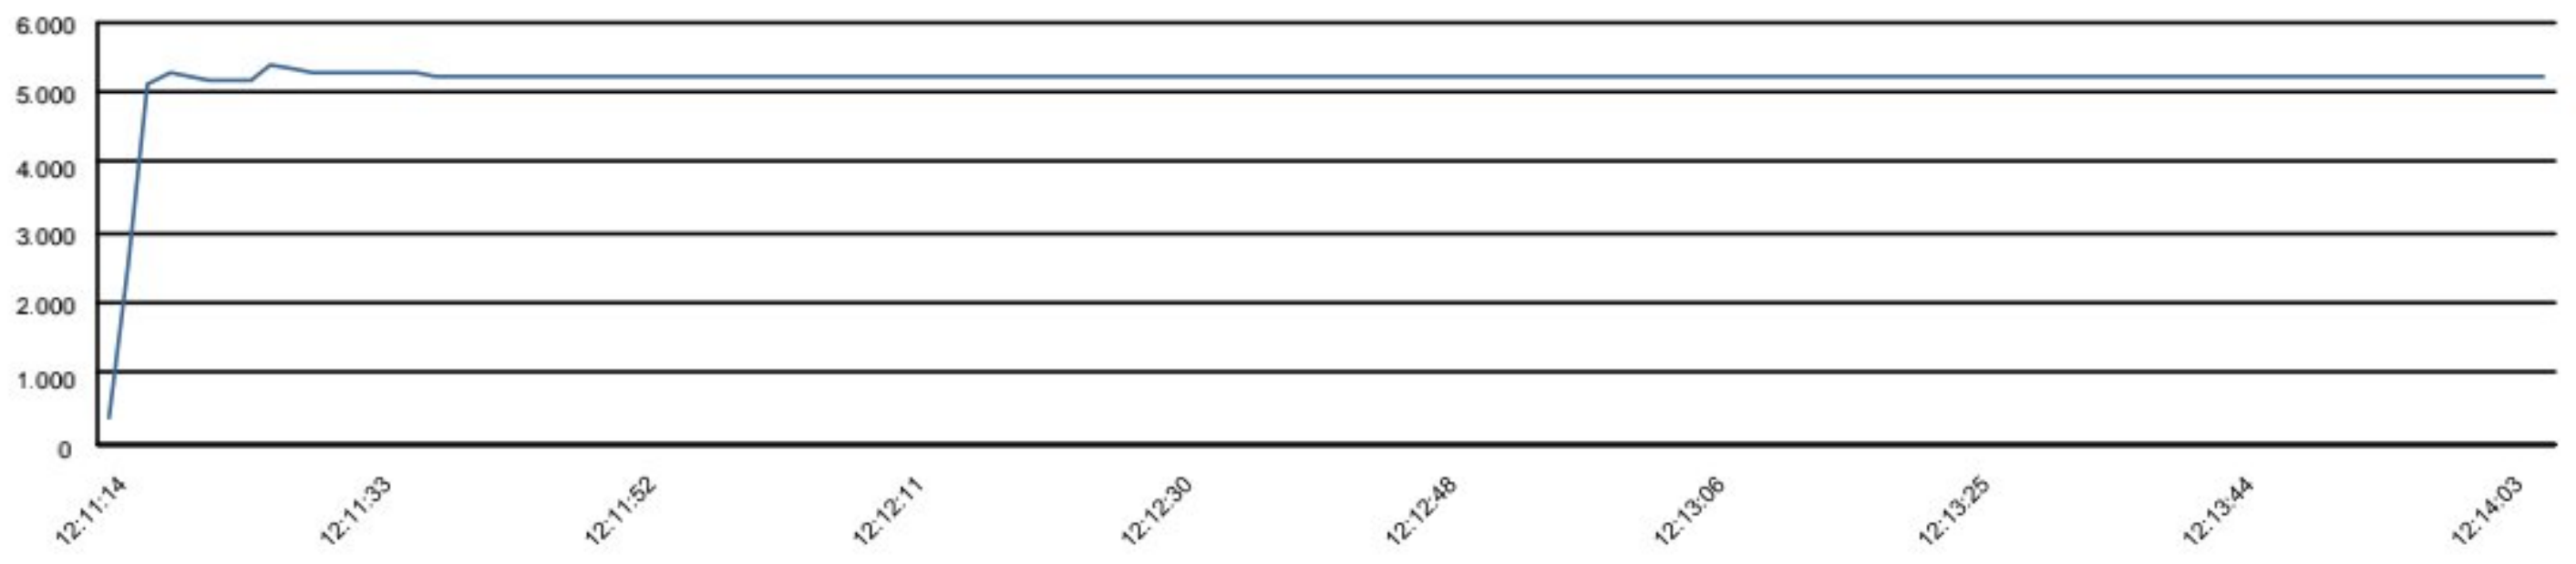
Anclaje Nro.: 5

Observaciones: APROBADO
