| Cliente | YPF | Fecha | 10/10/2021 12:05:57 |
| Yacimiento | Volcan Auca Mahida | | |
| Pozo | VAM 58 | Certificación | 1.347 |

**PARTE DE OPERACIONES** N° 039208

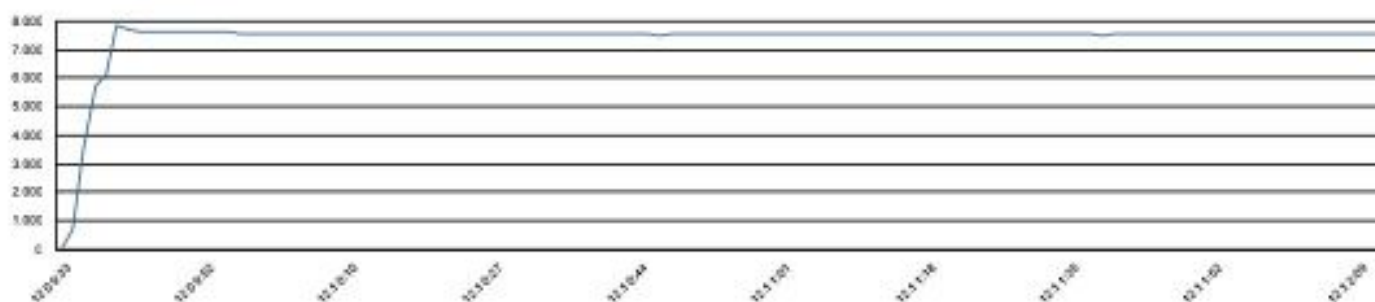
### Anclaje Nro.: 1

Observaciones: APROBADO

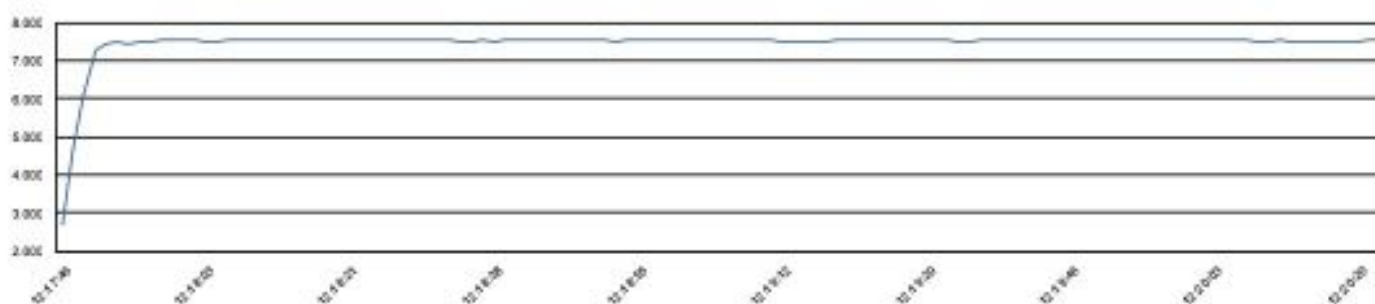
### Anclaje Nro.: 2

Observaciones: APROBADO

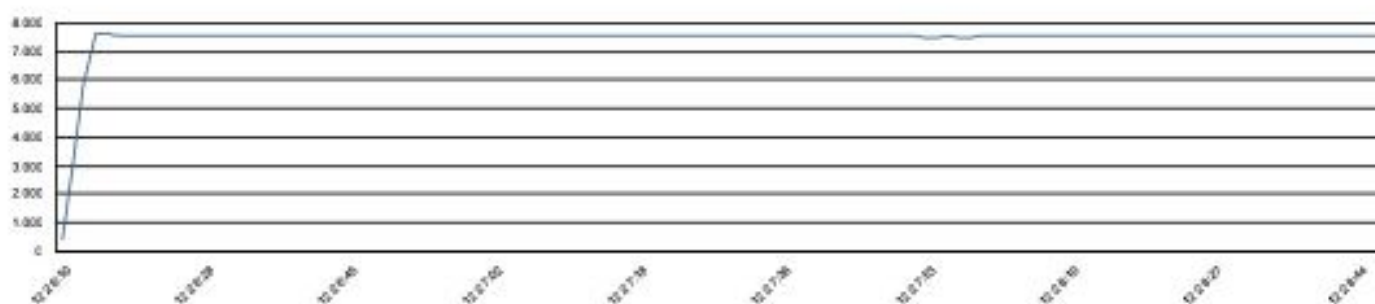
### Anclaje Nro.: 3

Observaciones: APROBADO

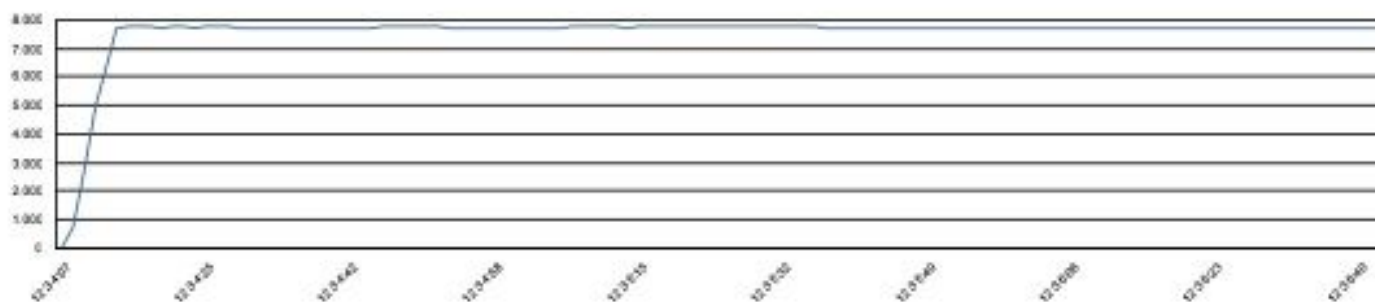
### Anclaje Nro.: 4

Observaciones: ANCLAJE DEFORMADO APROBADO
