| Cliente | YPF | Fecha | 19/07/2021 15:50:12 |
| Yacimiento | Volcan Auca Mahida | | |
| Pozo | VAM 7 | Certificación | 1.094 |

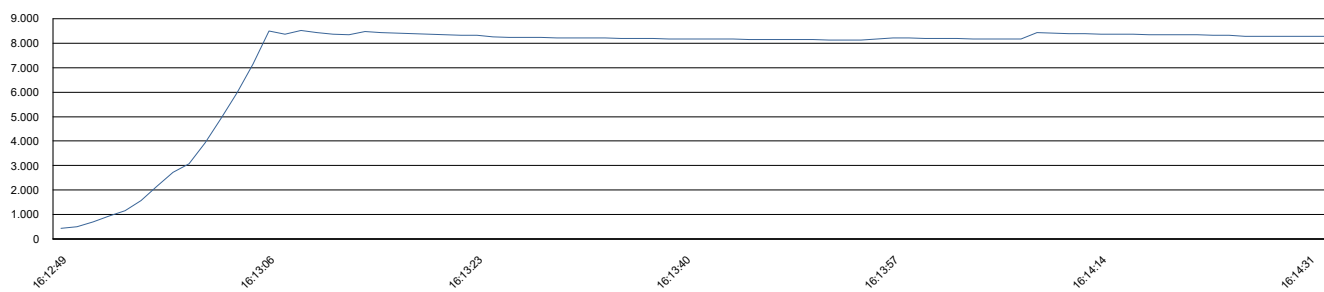
Anclaje Nro.: 3

Observaciones: ANCLAJE N° 3 BIS
