**INFORME DE VERIFICACIÓN DE ANCLAJES**

Fecha de Emisión: 09/07/2022

| ÁREA PRODUCCIÓN | Volcan Auca Mahida |
| POZO | VAM-11 |

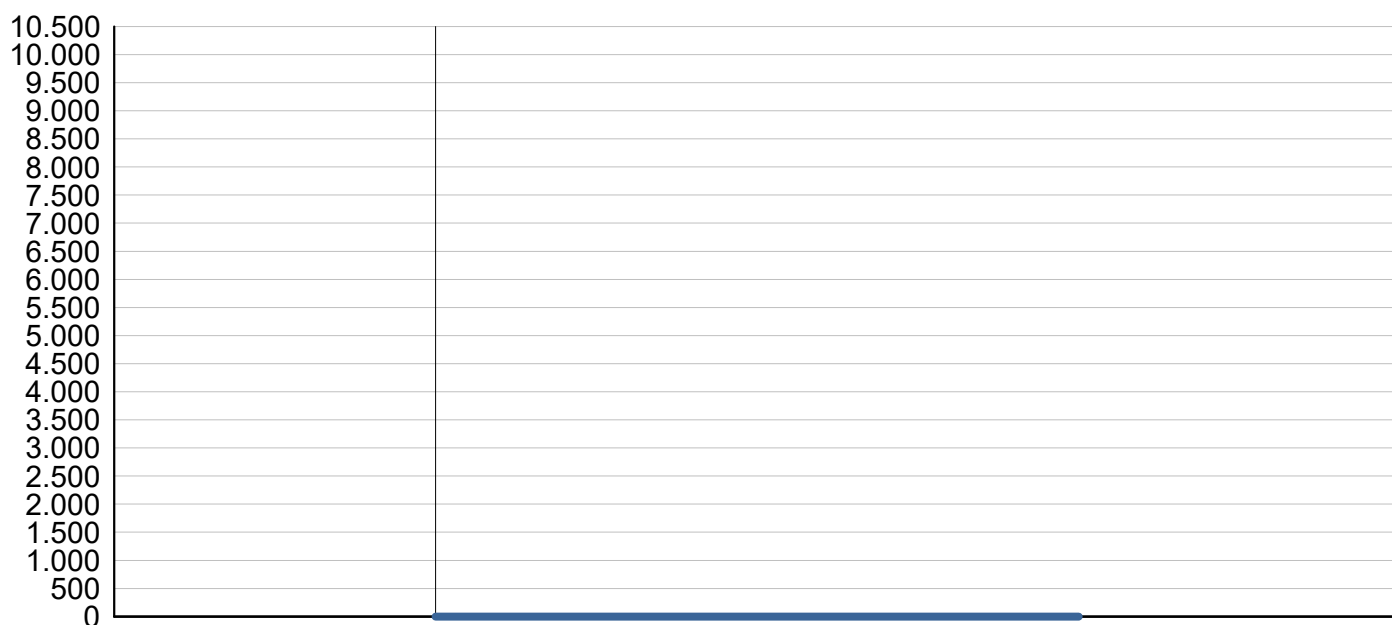
| Nº Anclaje | Orientación | Zona | Dist. Boca de Pozo | Long Inicial | Long Final | Resultado | Tipo |
|---|---|---|---|---|---|---|---|
| 1 | NO | D | 27,00 | 25,00 | 35,00 | No Apto | PRUEBA |

NO SE ENCUENTRA ANCLAJE EN LOCACION

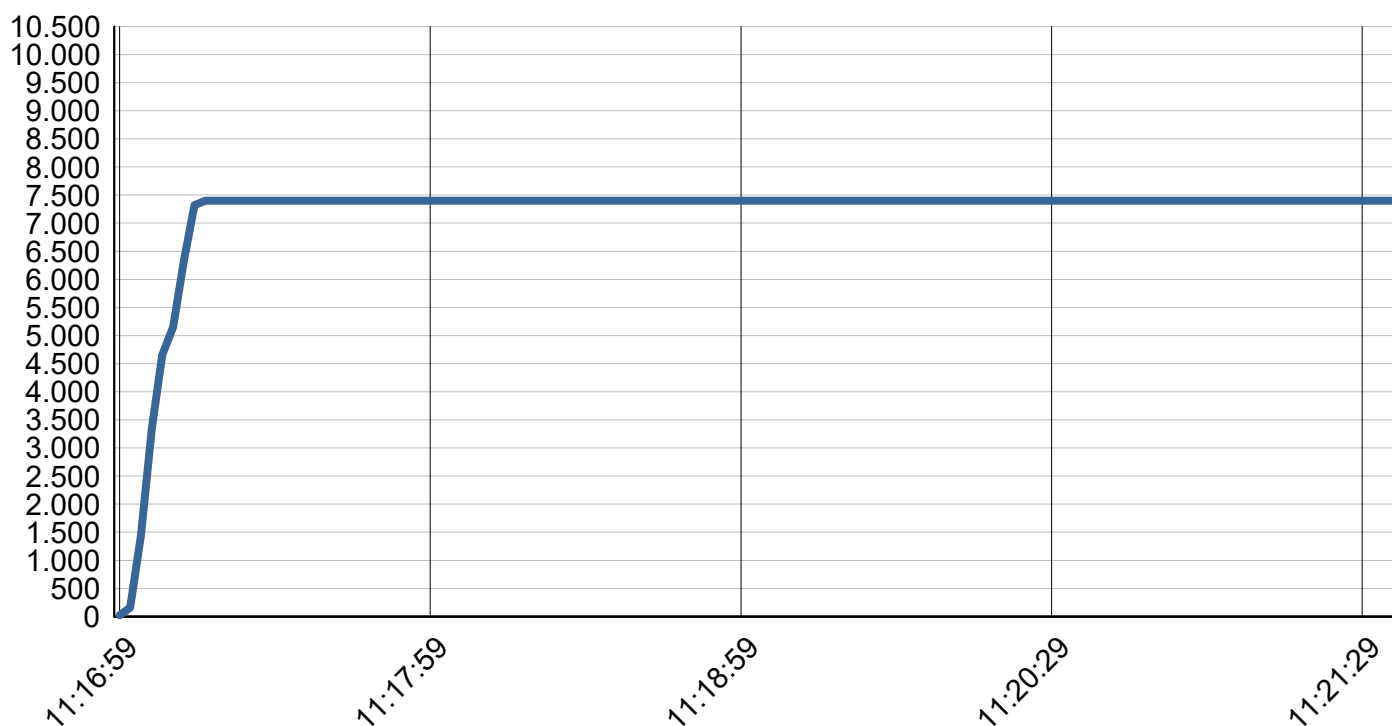
| Nº Anclaje | Orientación | Zona | Dist. Boca de Pozo | Long Inicial | Long Final | Resultado | Tipo |
|---|---|---|---|---|---|---|---|
| 2 | NE | D | 0,27 | 25,00 | 35,00 | Apto | PRUEBA |

HOMOLOGADO

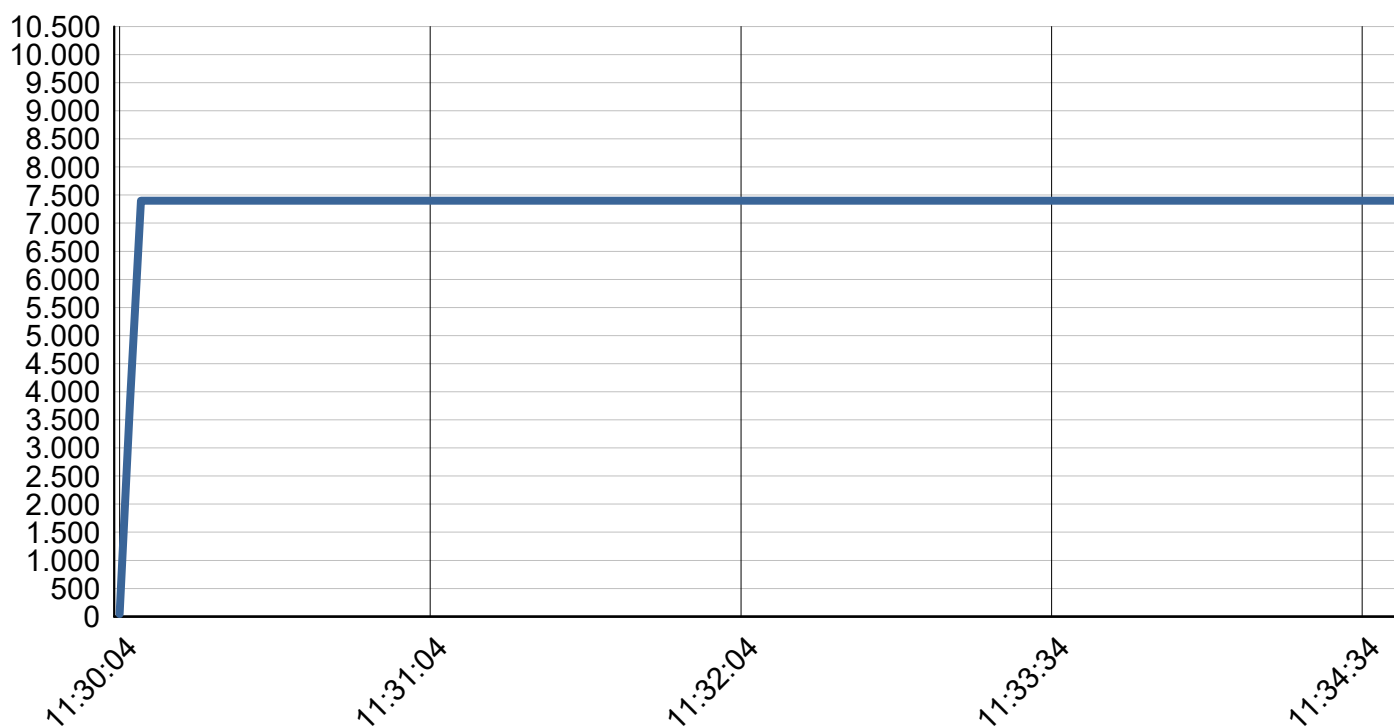
| Nº Anclaje | Orientación | Zona | Dist. Boca de Pozo | Long Inicial | Long Final | Resultado | Tipo |
|---|---|---|---|---|---|---|---|
| 3 | SE | D | 27,00 | 25,00 | 35,00 | Apto | PRUEBA |

HOMOLOGADO

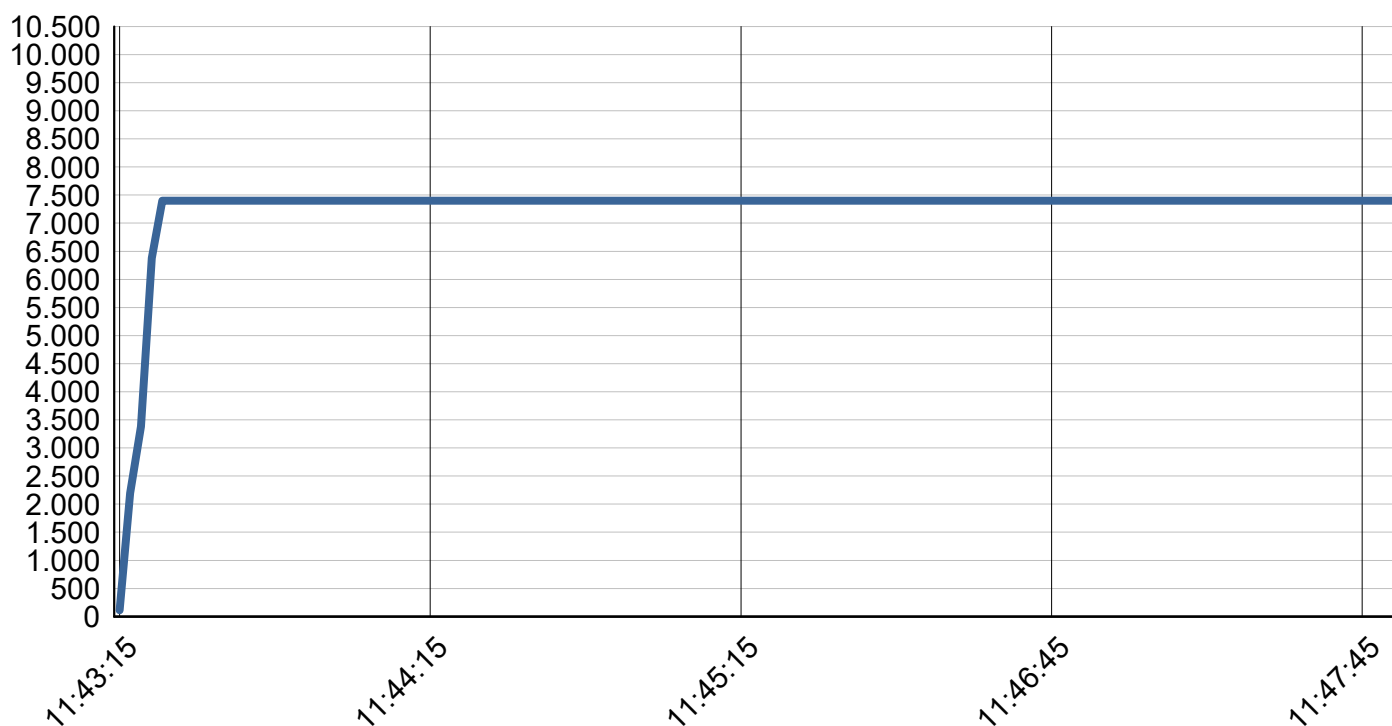
| Nº Anclaje | Orientación | Zona | Dist. Boca de Pozo | Long Inicial | Long Final | Resultado | Tipo |
|---|---|---|---|---|---|---|---|
| 4 | SO | D | 0,27 | 0,25 | 0,35 | Apto | PRUEBA |

HOMOLOGADO
