**INFORME DE VERIFICACIÓN DE ANCLAJES**

ÁREA PRODUCCIÓN	Volcan Auca Mahida
POZO	VAM-34
LATITUD	
LONGITUD	
TENSIÓN MAX APLICADA	7.400,00
TENSIÓN DE REFERENCIA	SEGUN NORMA API RP 4G
ANCLAJES VERIFICAODOS	4
FECHA	27/06/2022
HORA	12:24:29
INTERNO	
PATRÓN	
MARCA	
MODELO	
Nº SERIE	
CERT CALIBRACIÓN	
FECHA VTO CAL

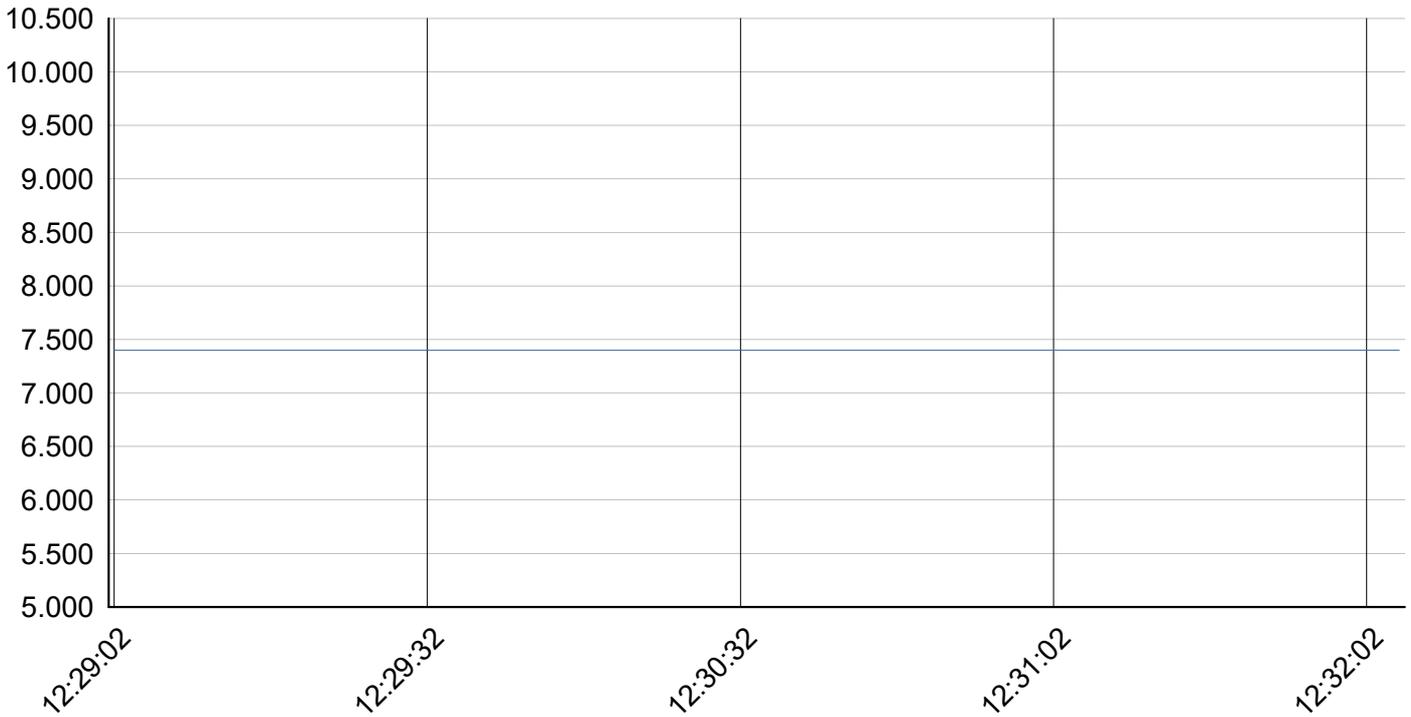
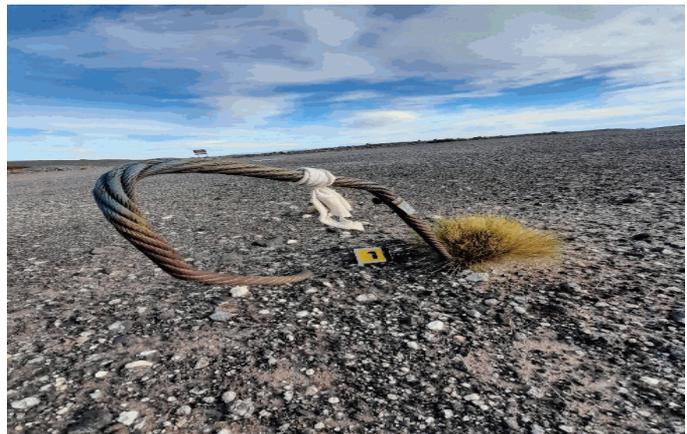
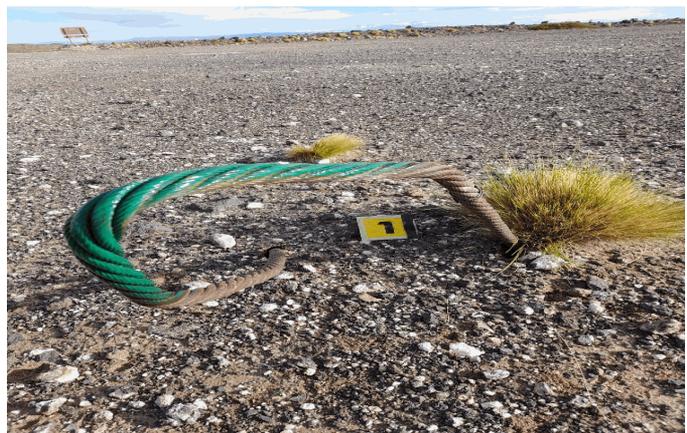
Nº Anclaje	Orientación	Zona	Dist. Boca de Pozo	Long Inicial	Long Final	Resultado	Tipo
1	NO	D	27,00	25,00	35,00	Apto	PRUEBA

Deformaciones	N
Desgaste Localizado	N
Rotura Alma	N
Rotura Alambre	N
Corrosión	S

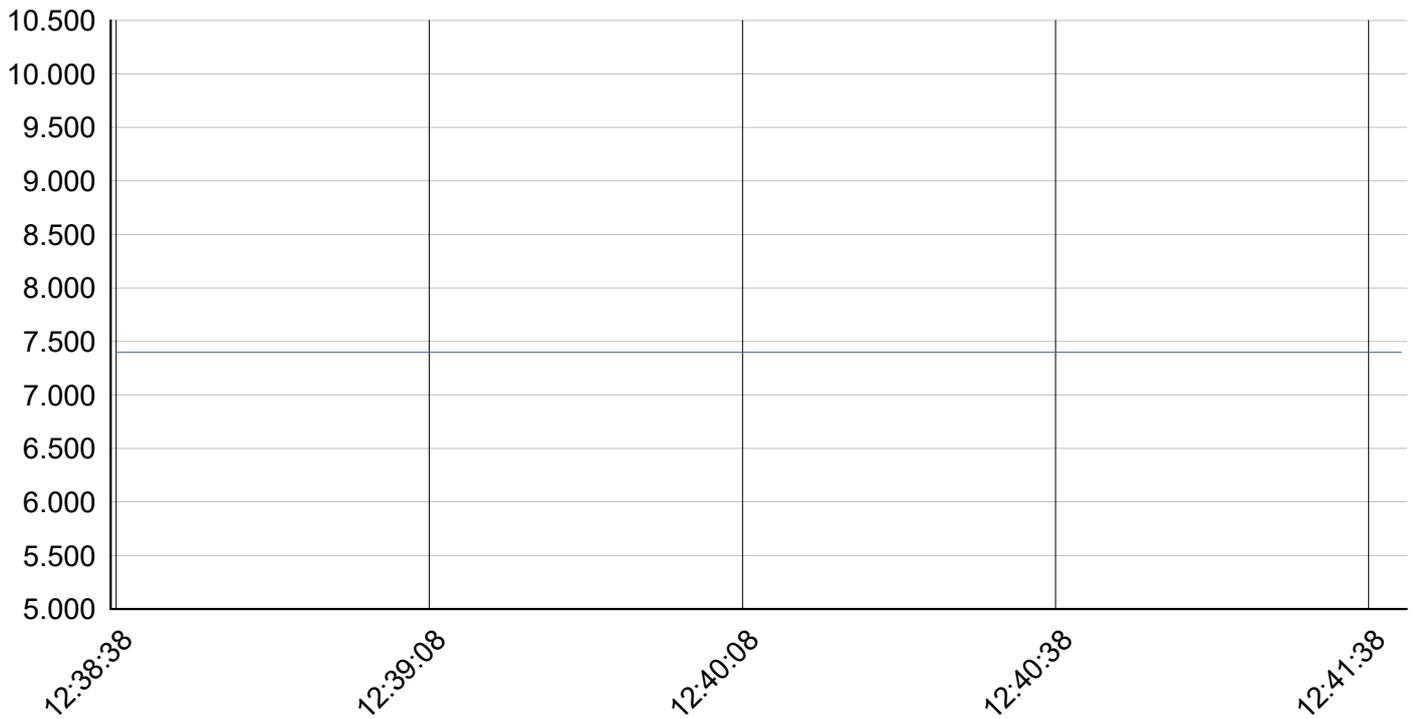
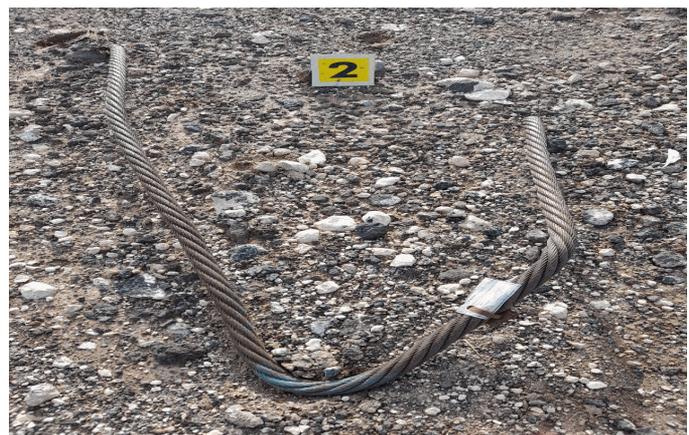
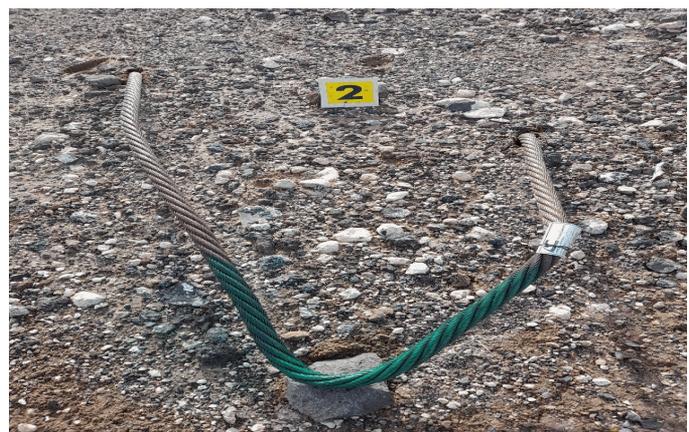
Nº Anclaje	Orientación	Zona	Dist. Boca de Pozo	Long Inicial	Long Final	Resultado	Tipo
2	NE	D	27,00	25,00	35,00	Apto	PRUEBA

Deformaciones	N
Desgaste Localizado	N
Rotura Alma	N
Rotura Alambre	N
Corrosión	S

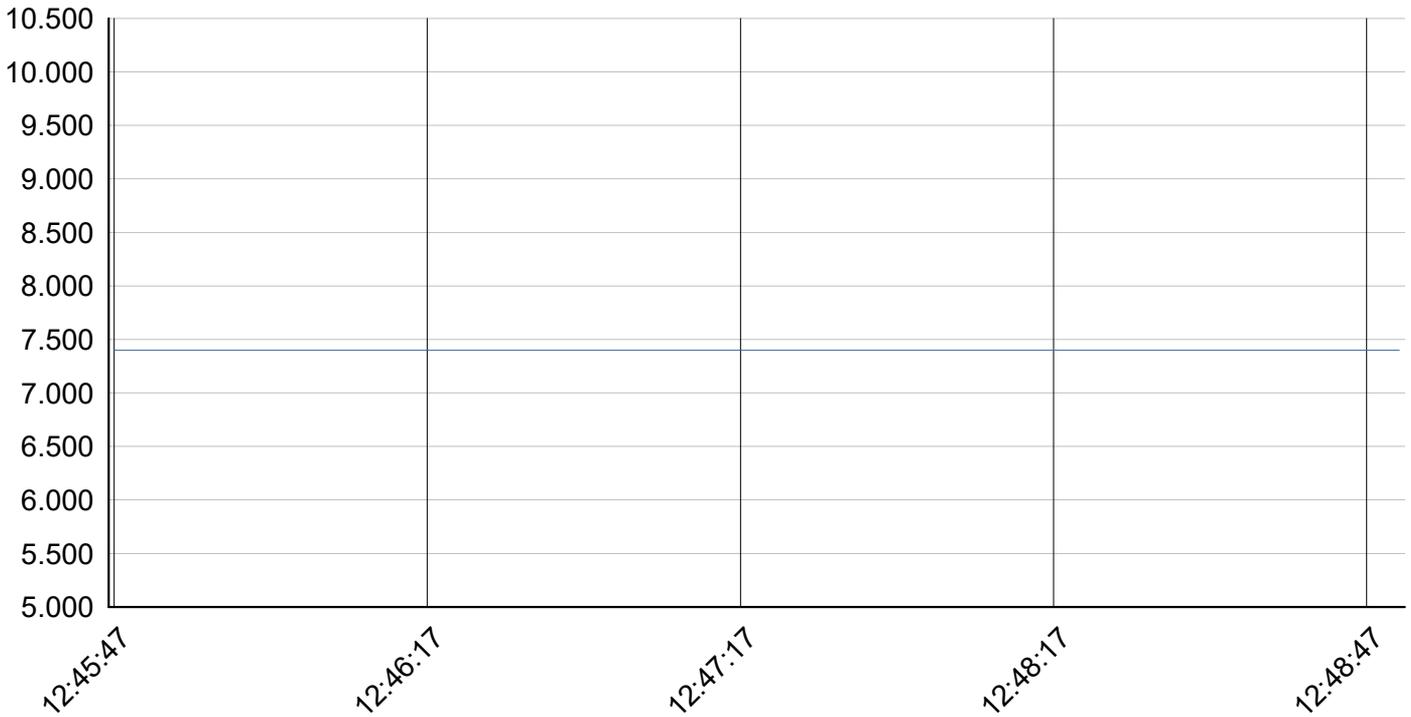
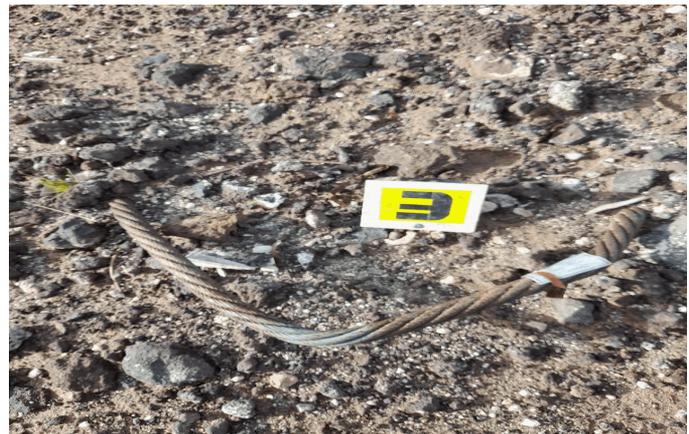
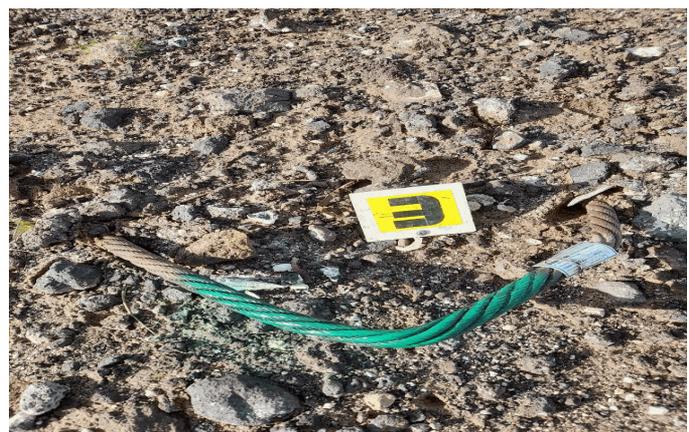
Nº Anclaje	Orientación	Zona	Dist. Boca de Pozo	Long Inicial	Long Final	Resultado	Tipo
3	SE	D	27,00	25,00	35,00	Apto	PRUEBA

Deformaciones	N
Desgaste Localizado	N
Rotura Alma	N
Rotura Alambre	N
Corrosión	S

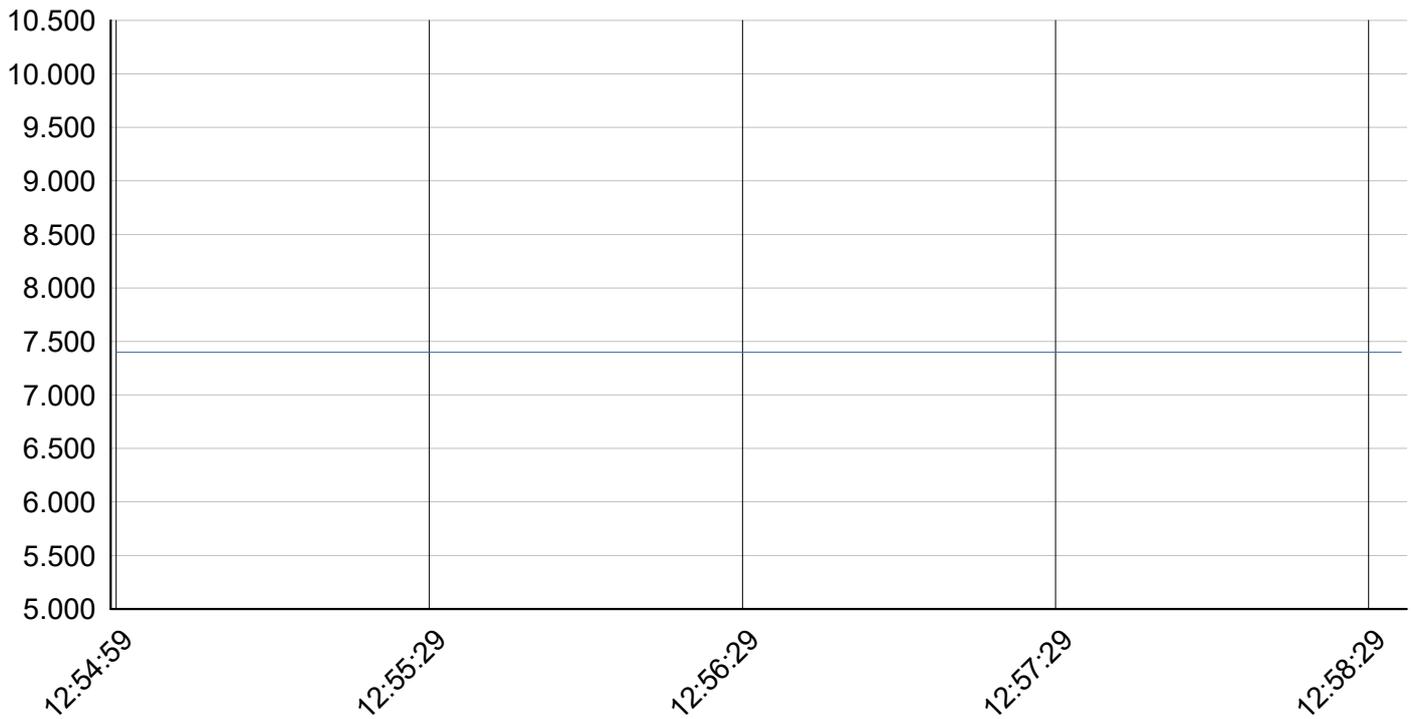
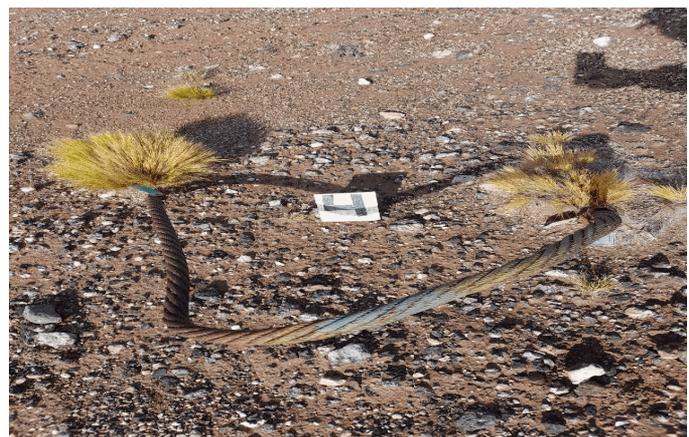
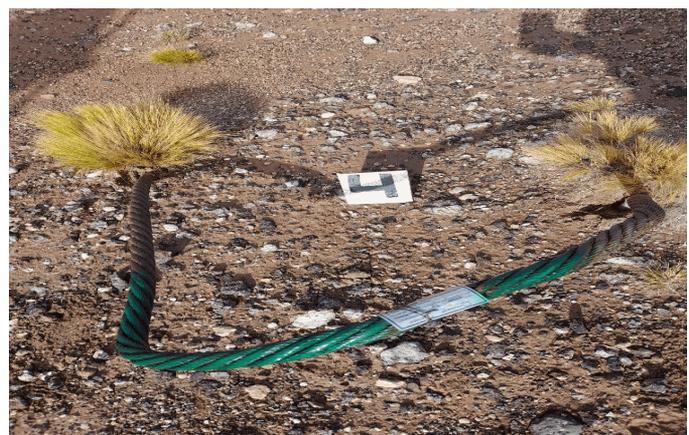
Nº Anclaje	Orientación	Zona	Dist. Boca de Pozo	Long Inicial	Long Final	Resultado	Tipo
4	SO	D	27,00	25,00	35,00	Apto	PRUEBA

Deformaciones	N
Desgaste Localizado	N
Rotura Alma	N
Rotura Alambre	N
Corrosión	S
