**INFORME DE VERIFICACIÓN DE ANCLAJES**

258

| ÁREA PRODUCCIÓN | Volcan Auca Mahida |
| POZO | VAM-47 |

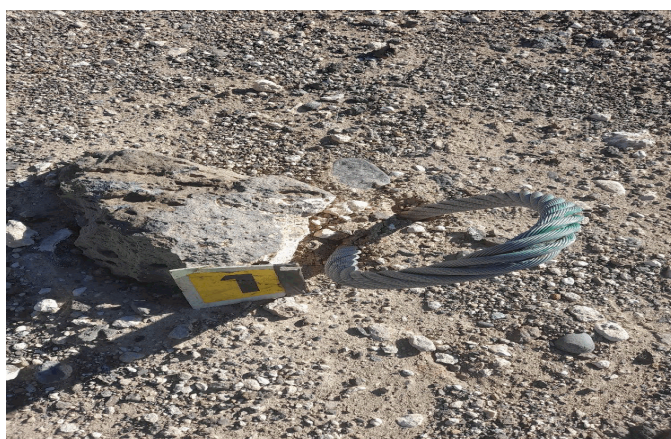
ANTES

| Nº Anclaje | Orientación | Zona | Dist. Boca de Pozo | Long Inicial | Long Final | Resultado | Tipo |
|---|---|---|---|---|---|---|---|
| 1 | NO | D | 27,00 | 25,00 | 35,00 | Apto | PRUEBA |

HOMOLOGADO

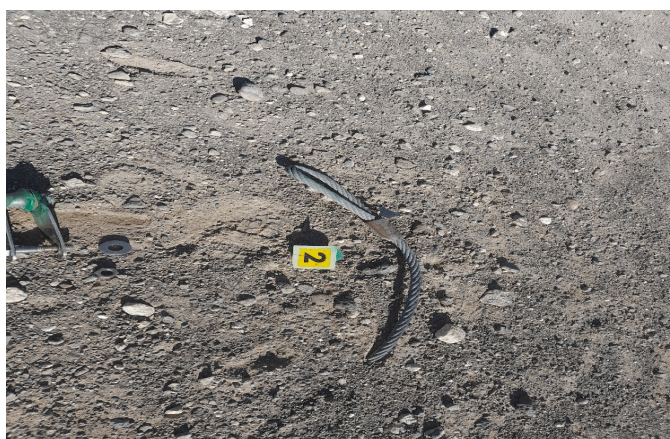
ANTES

| Nº Anclaje | Orientación | Zona | Dist. Boca de Pozo | Long Inicial | Long Final | Resultado | Tipo |
|---|---|---|---|---|---|---|---|
| 2 | NE | D | 27,00 | 25,00 | 35,00 | Apto | PRUEBA |

HOMOLOGADO

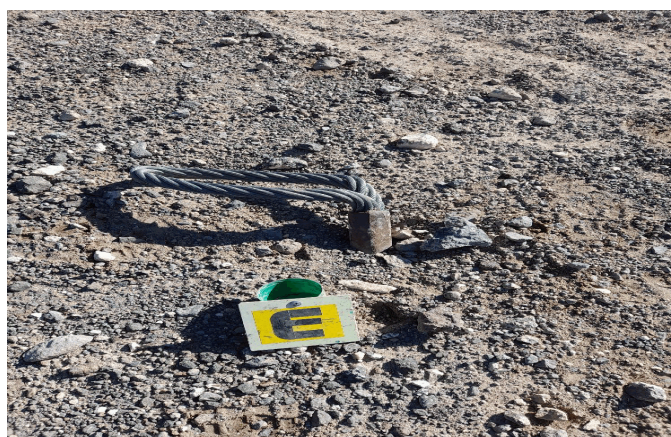
ANTES

| Nº Anclaje | Orientación | Zona | Dist. Boca de Pozo | Long Inicial | Long Final | Resultado | Tipo |
|---|---|---|---|---|---|---|---|
| 3 | SE | D | 27,00 | 0,25 | 35,00 | Apto | PRUEBA |

| Deformaciones | S |

HOMOLOGADO

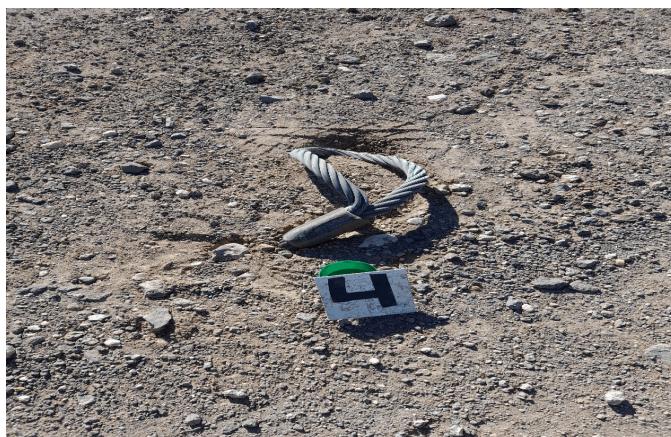
ANTES

| Nº Anclaje | Orientación | Zona | Dist. Boca de Pozo | Long Inicial | Long Final | Resultado | Tipo |
|---|---|---|---|---|---|---|---|
| 4 | SO | D | 27,00 | 25,00 | 35,00 | Apto | PRUEBA |

HOMOLOGADO
