| Cliente | YPF | Fecha | 09/01/2018 13:29:52 |
| Yacimiento | Lomita | | |
| Pozo | Ims 114 | Certificación | 393 |

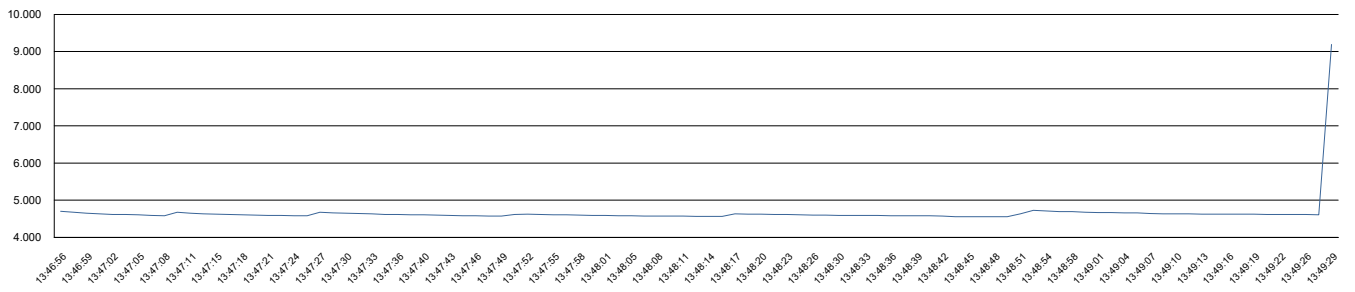
Aclaje Nro.: 5

Observaciones: fallo anclaje num 5
