**INFORME DE VERIFICACIÓN DE ANCLAJES**

ÁREA PRODUCCIÓN	ZONA VARIAS
POZO	CAM-1001
LATITUD	
LONGITUD	
TENSIÓN MAX APLICADA	7.400,00
TENSIÓN DE REFERENCIA	SEGUN NORMA API RP 4G
ANCLAJES VERIFICAODOS	4
FECHA	31/03/2022
HORA	10:32:33
INTERNO	
PATRÓN	
MARCA	
MODELO	
Nº SERIE	
CERT CALIBRACIÓN	
FECHA VTO CAL

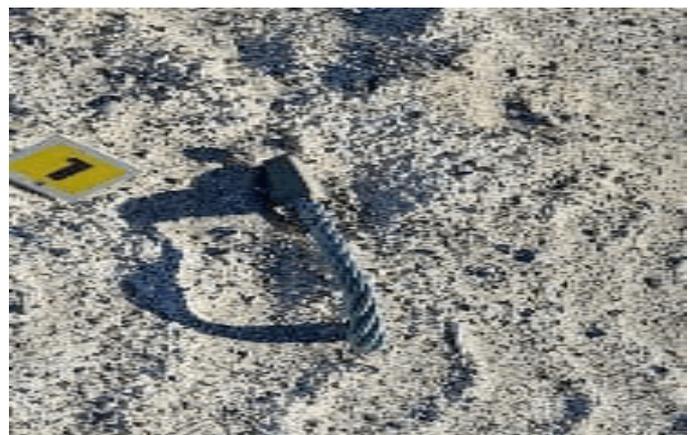
ANTES

Nº Anclaje	Orientación	Zona	Dist. Boca de Pozo	Long Inicial	Long Final	Resultado	Tipo
1	NO	D	27,00	25,00	35,00	Apto	PRUEBA

Deformaciones	N
Desgaste Localizado	N
Rotura Alma	N
Rotura Alambre	N
Corrosión	S

Emplomado	N
Encasquillado	S

HOMOLOGADO

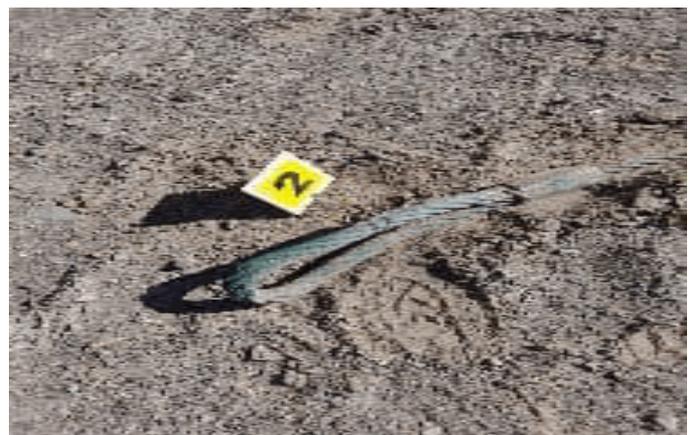
ANTES

Nº Anclaje	Orientación	Zona	Dist. Boca de Pozo	Long Inicial	Long Final	Resultado	Tipo
2	NE	D	27,00	25,00	0,35	Apto	PRUEBA

Deformaciones	N
Desgaste Localizado	N
Rotura Alma	N
Rotura Alambre	N
Corrosión	N

Emplomado	N
Encasquillado	S

ANCLAJE DEFORMADO APLASTADO

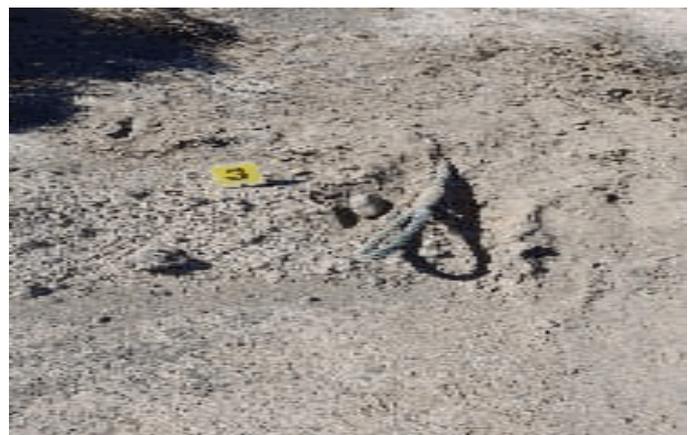
ANTES

Nº Anclaje	Orientación	Zona	Dist. Boca de Pozo	Long Inicial	Long Final	Resultado	Tipo
3	SE	D	27,00	25,00	35,00	Apto	PRUEBA

Deformaciones	N
Desgaste Localizado	N
Rotura Alma	N
Rotura Alambre	N
Corrosión	S

Emplomado	N
Encasquillado	S

HOMOLOGADO

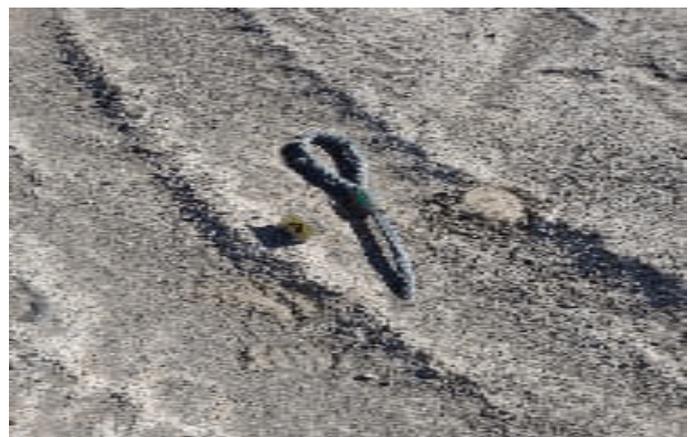
ANTES

Nº Anclaje	Orientación	Zona	Dist. Boca de Pozo	Long Inicial	Long Final	Resultado	Tipo
4	SO	D	27,00	25,00	0,35	Apto	PRUEBA

Deformaciones	N
Desgaste Localizado	N
Rotura Alma	N
Rotura Alambre	N
Corrosión	S

Emplomado	N
Encasquillado	S

HOMOLOGADO
