**INFORME DE VERIFICACIÓN DE ANCLAJES**

Cód: 189

ÁREA PRODUCCIÓN	ZONA VARIAS
POZO	CAM-61
LATITUD	
LONGITUD	
TENSIÓN MAX APLICADA	7.400,00
TENSIÓN DE REFERENCIA	SEGUN NORMA API RP 4G
ANCLAJES VERIFICAODOS	5
FECHA	15/05/2022
HORA	11:28:25
INTERNO	
PATRÓN	
MARCA	
MODELO	
Nº SERIE	
CERT CALIBRACIÓN	
FECHA VTO CAL

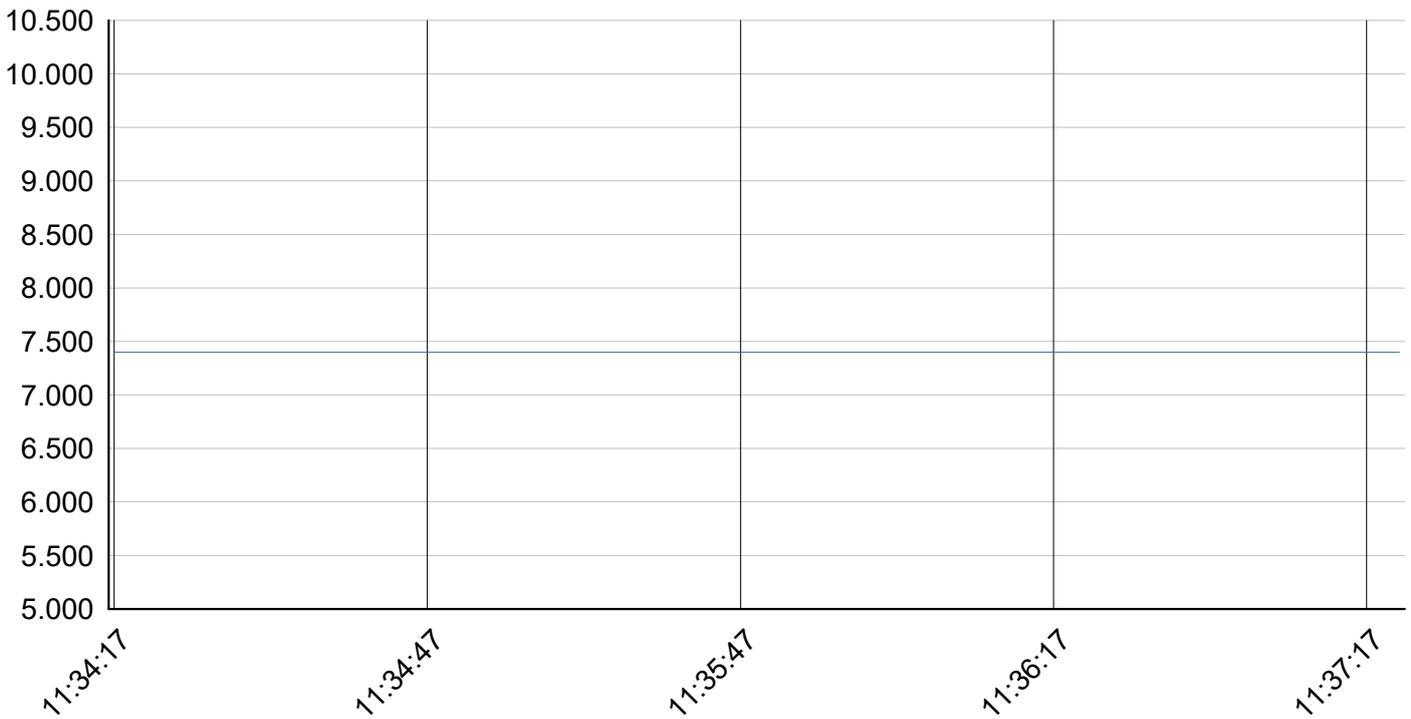
Nº Anclaje	Orientación	Zona	Dist. Boca de Pozo	Long Inicial	Long Final	Resultado	Tipo
1	NO	D	27,00	25,00	35,00	Apto	PRUEBA

Deformaciones	S
Desgaste Localizado	N
Rotura Alma	N
Rotura Alambre	N
Corrosión	S

NO HOMOLOGADO

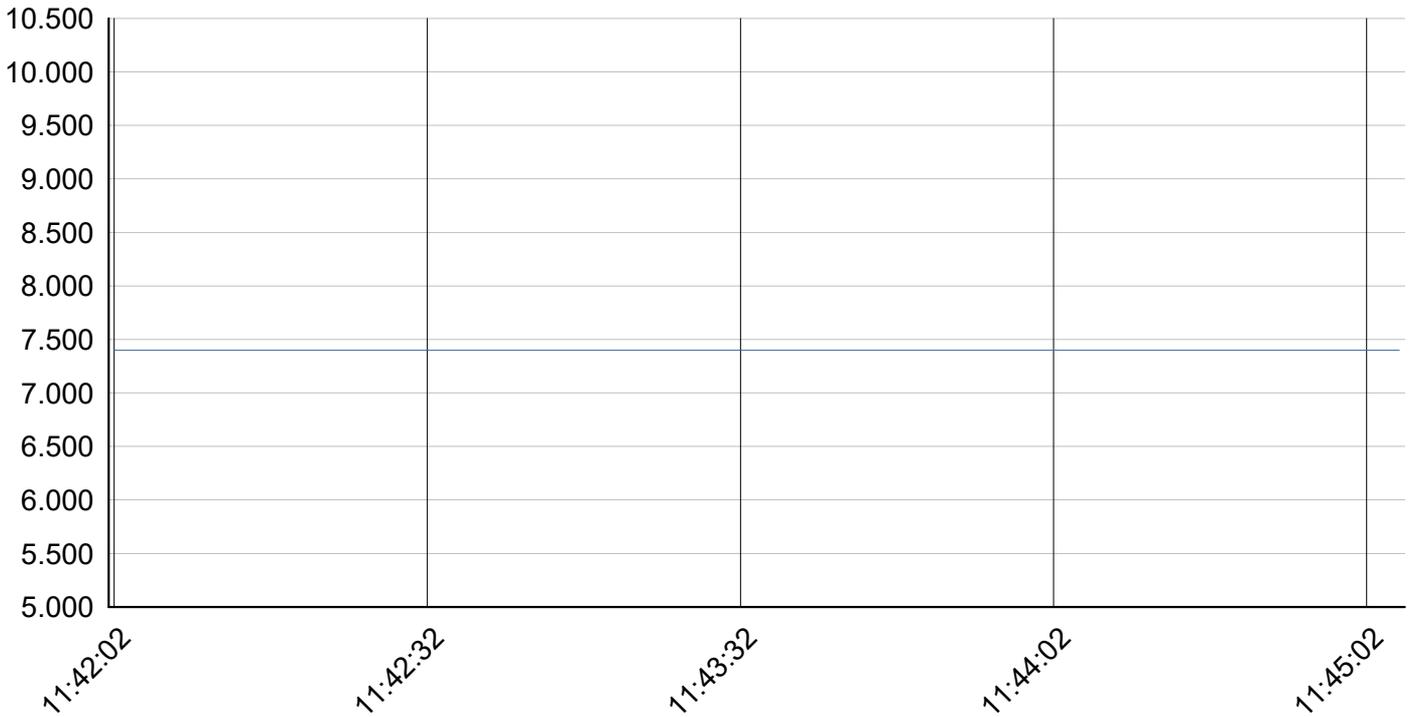
Nº Anclaje	Orientación	Zona	Dist. Boca de Pozo	Long Inicial	Long Final	Resultado	Tipo
2	NE	D	27,00	25,00	35,00	Apto	PRUEBA

Deformaciones	S
Desgaste Localizado	N
Rotura Alma	N
Rotura Alambre	N
Corrosión	S

NO HOMOLOGADO

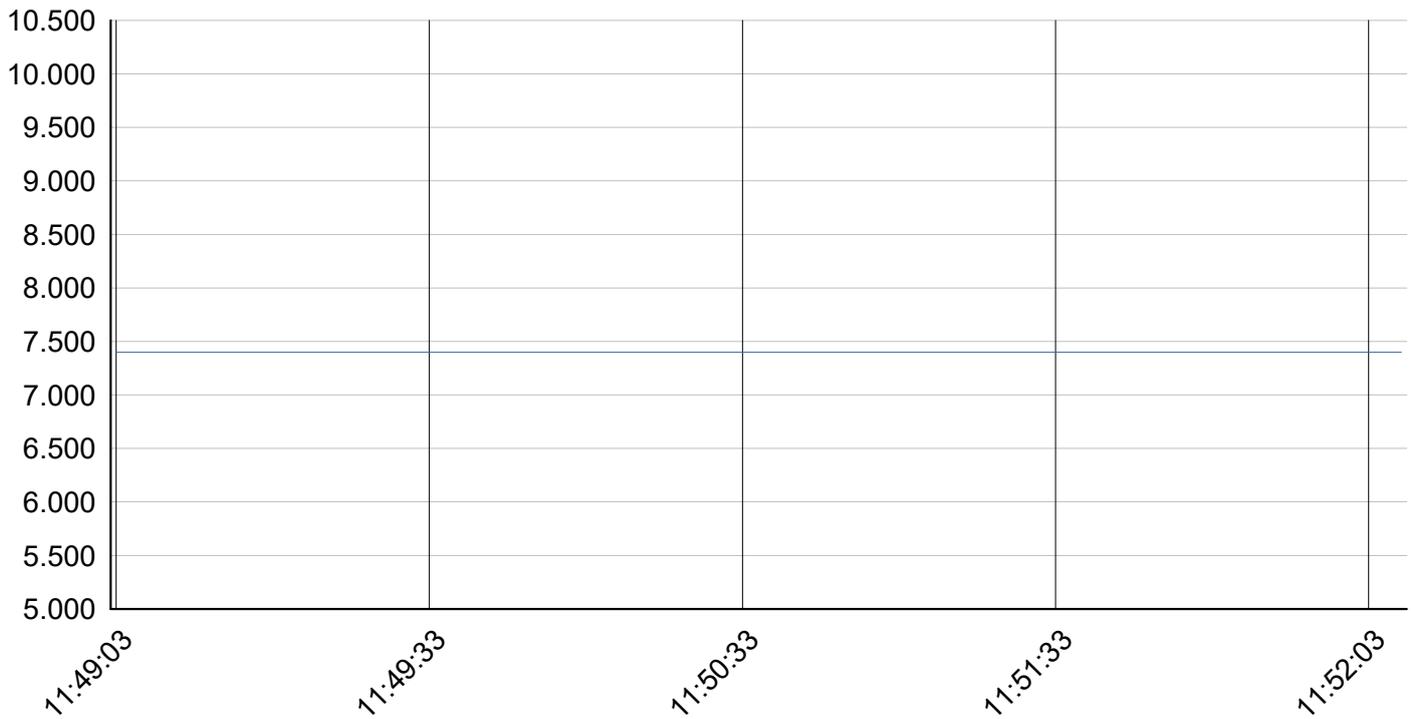
Nº Anclaje	Orientación	Zona	Dist. Boca de Pozo	Long Inicial	Long Final	Resultado	Tipo
3	SE	D	27,00	25,00	35,00	Apto	PRUEBA

Deformaciones	S
Desgaste Localizado	N
Rotura Alma	N
Rotura Alambre	N
Corrosión	S

NO HOMOLOGADO

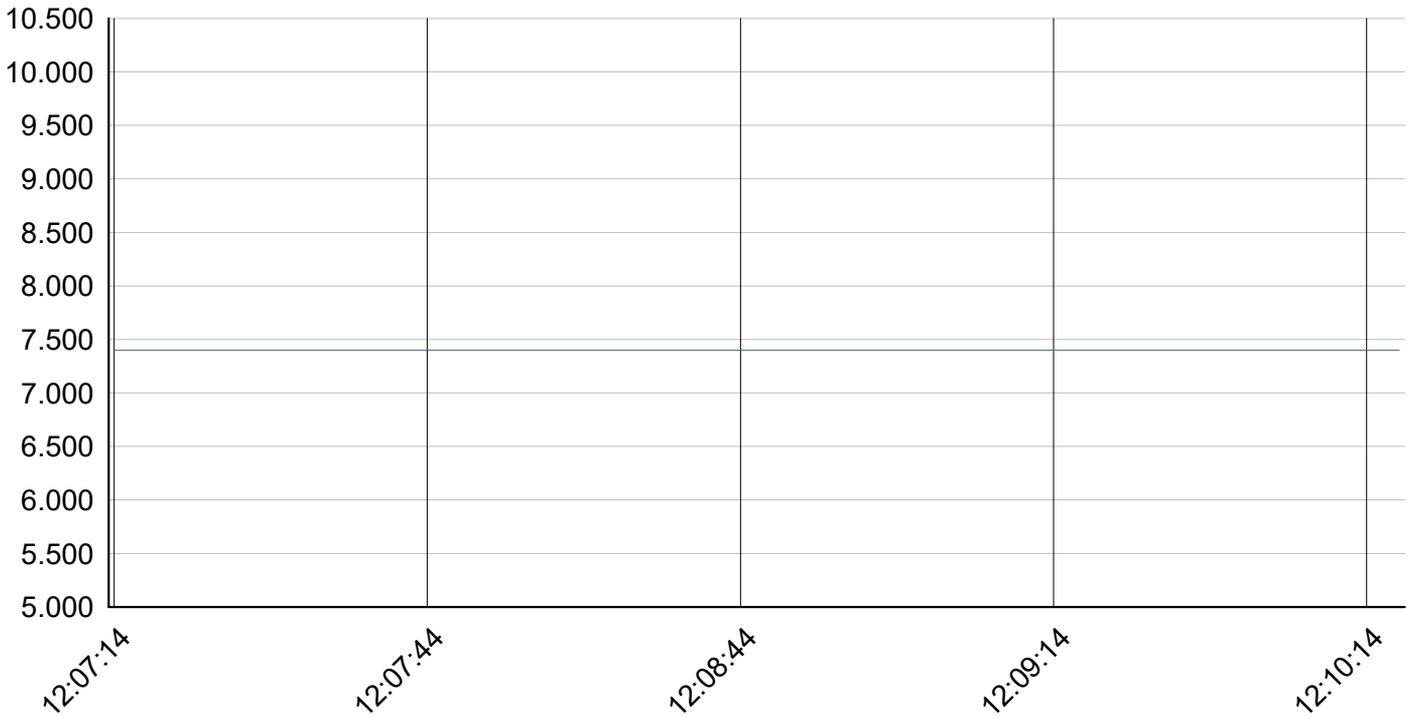
Nº Anclaje	Orientación	Zona	Dist. Boca de Pozo	Long Inicial	Long Final	Resultado	Tipo
4	SO	D	27,00	25,00	35,00	Apto	PRUEBA

Deformaciones	S
Desgaste Localizado	N
Rotura Alma	N
Rotura Alambre	N
Corrosión	S

NO HOMOLOGADO

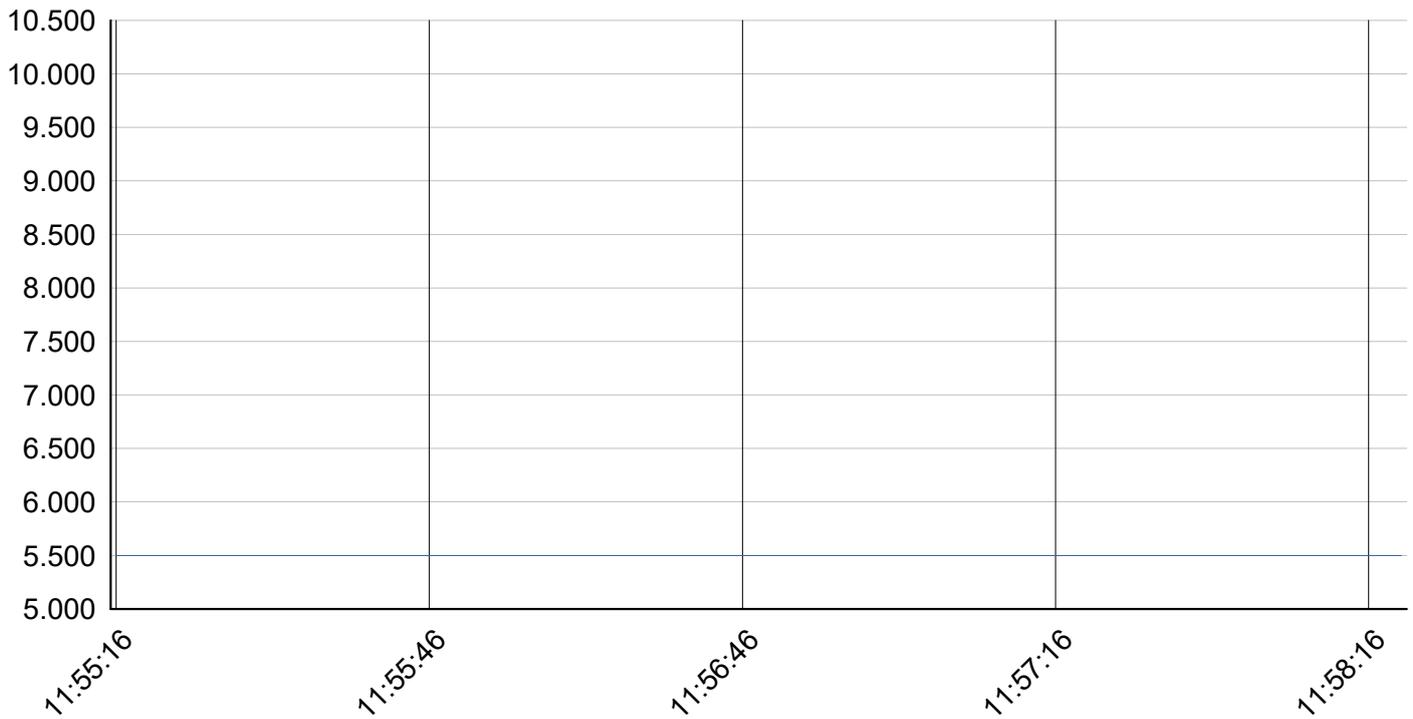
Nº Anclaje	Orientación	Zona	Dist. Boca de Pozo	Long Inicial	Long Final	Resultado	Tipo
5	S	D	27,00	25,00	35,00	Apto	PRUEBA

Deformaciones	S
Desgaste Localizado	N
Rotura Alma	N
Rotura Alambre	N
Corrosión	S

NO HOMOLOGADO
