**INFORME DE VERIFICACIÓN DE ANCLAJES**

Cód: 221

Fecha de Emisión: 02/06/2022

ÁREA PRODUCCIÓN	ZONA VARIAS
POZO	CHLSN-1212
LATITUD	
LONGITUD	
TENSIÓN MAX APLICADA	7.400,00
TENSIÓN DE REFERENCIA	SEGUN NORMA API RP 4G
ANCLAJES VERIFICAODOS	5
FECHA	02/06/2022
HORA	12:10:49
INTERNO	
PATRÓN	
MARCA	
MODELO	
Nº SERIE	
CERT CALIBRACIÓN	
FECHA VTO CAL

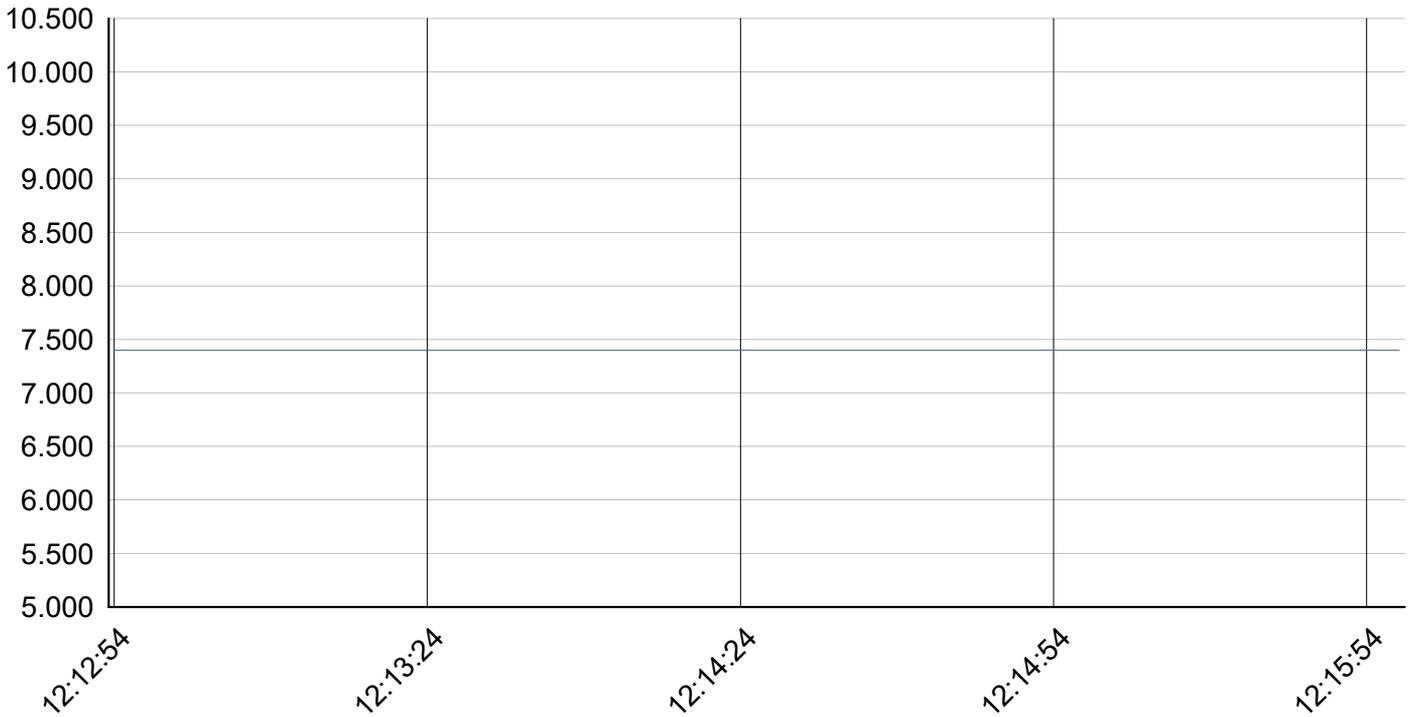
Nº Anclaje	Orientación	Zona	Dist. Boca de Pozo	Long Inicial	Long Final	Resultado	Tipo
1	NO	D	27,00	25,00	35,00	Apto	PRUEBA

Deformaciones	N
Desgaste Localizado	N
Rotura Alma	N
Rotura Alambre	N
Corrosión	S

NO HOMOLOGADO

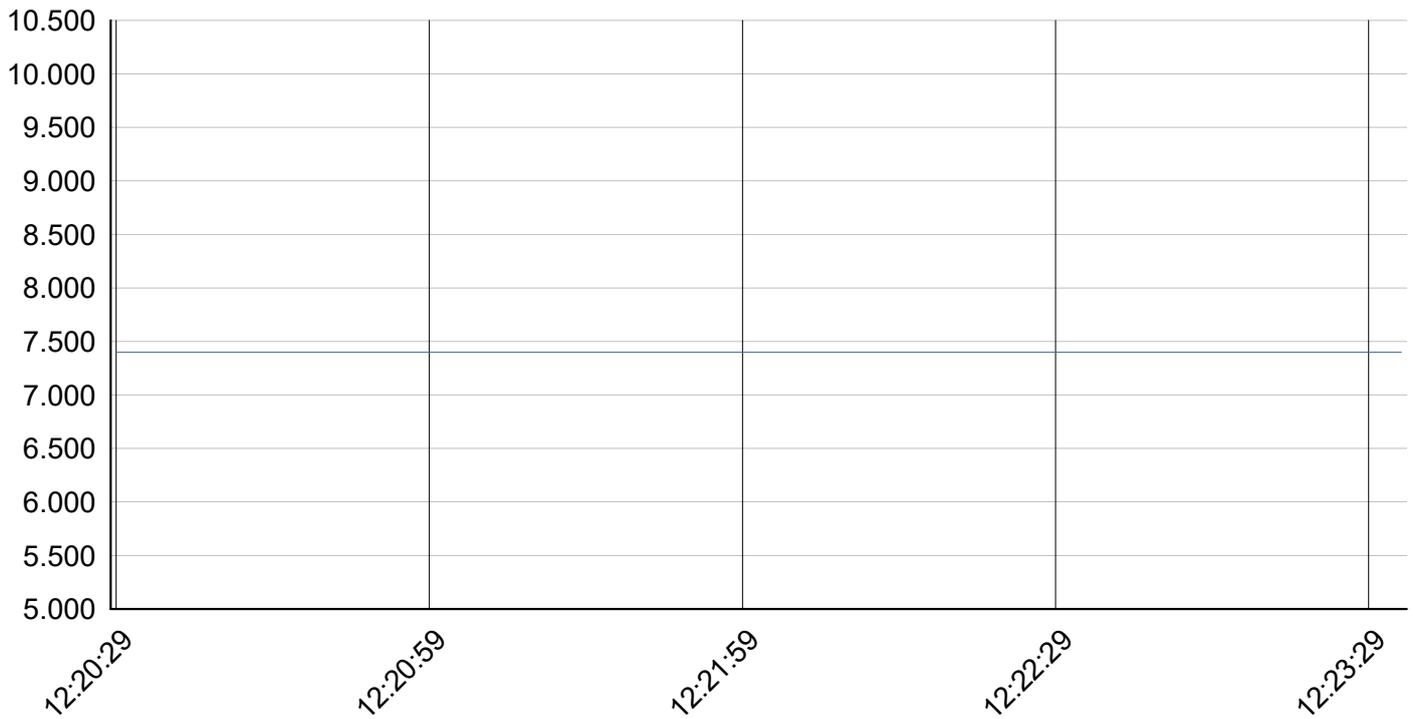
Nº Anclaje	Orientación	Zona	Dist. Boca de Pozo	Long Inicial	Long Final	Resultado	Tipo
2	NE	D	27,00	25,00	35,00	Apto	PRUEBA

Deformaciones	N
Desgaste Localizado	N
Rotura Alma	N
Rotura Alambre	N
Corrosión	S

NO HOMOLOGADO

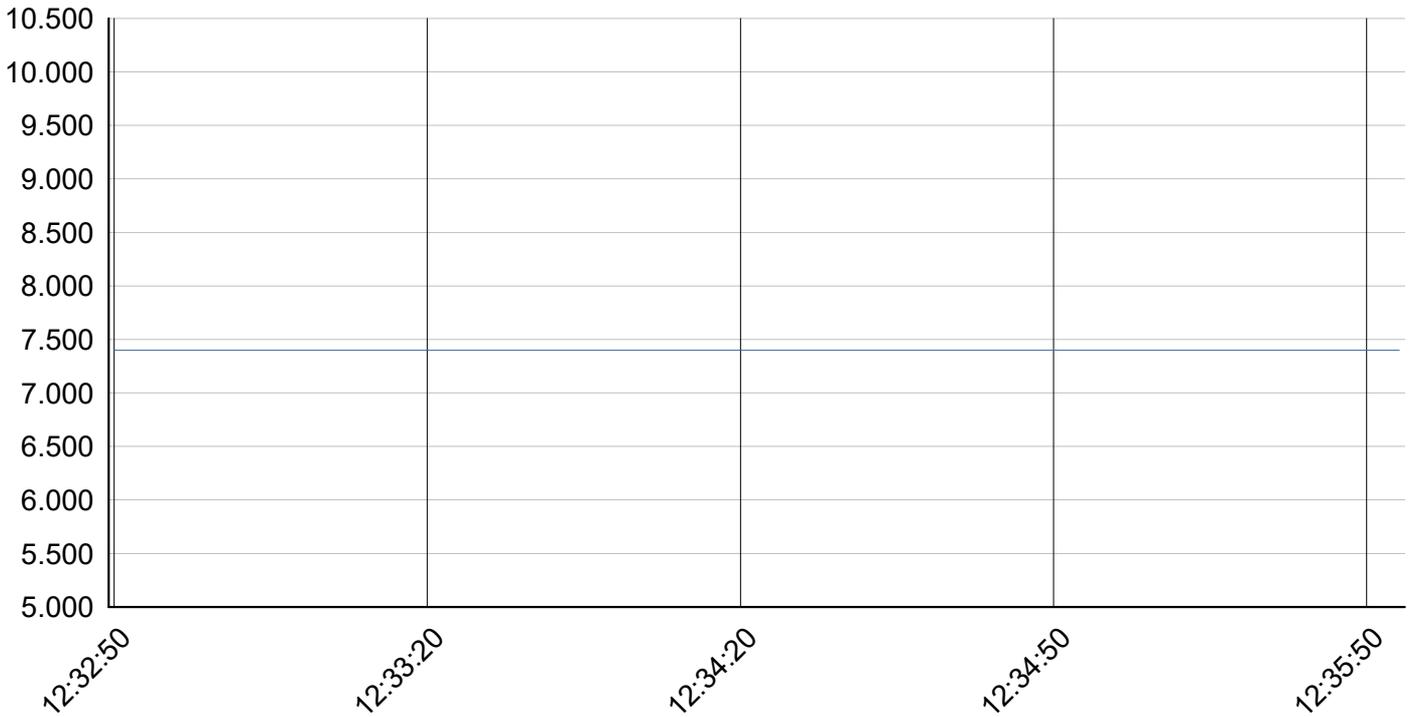
Nº Anclaje	Orientación	Zona	Dist. Boca de Pozo	Long Inicial	Long Final	Resultado	Tipo
3	SE	D	27,00	25,00	35,00	Apto	PRUEBA

Deformaciones	N
Desgaste Localizado	N
Rotura Alma	N
Rotura Alambre	N
Corrosión	S

NO HOMOLOGADO

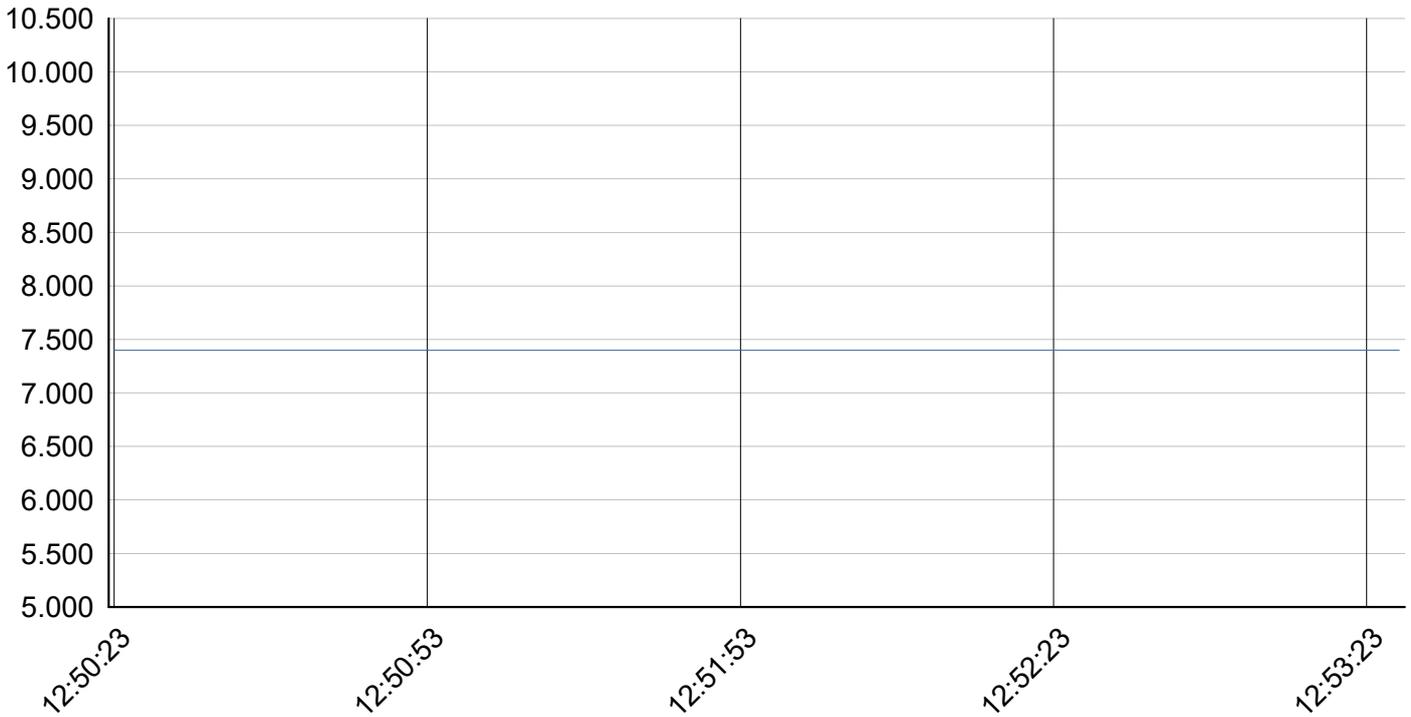
Nº Anclaje	Orientación	Zona	Dist. Boca de Pozo	Long Inicial	Long Final	Resultado	Tipo
4	SO	D	27,00	25,00	35,00	Apto	PRUEBA

Deformaciones	N
Desgaste Localizado	N
Rotura Alma	N
Rotura Alambre	N
Corrosión	S

NO HOMOLOGADO

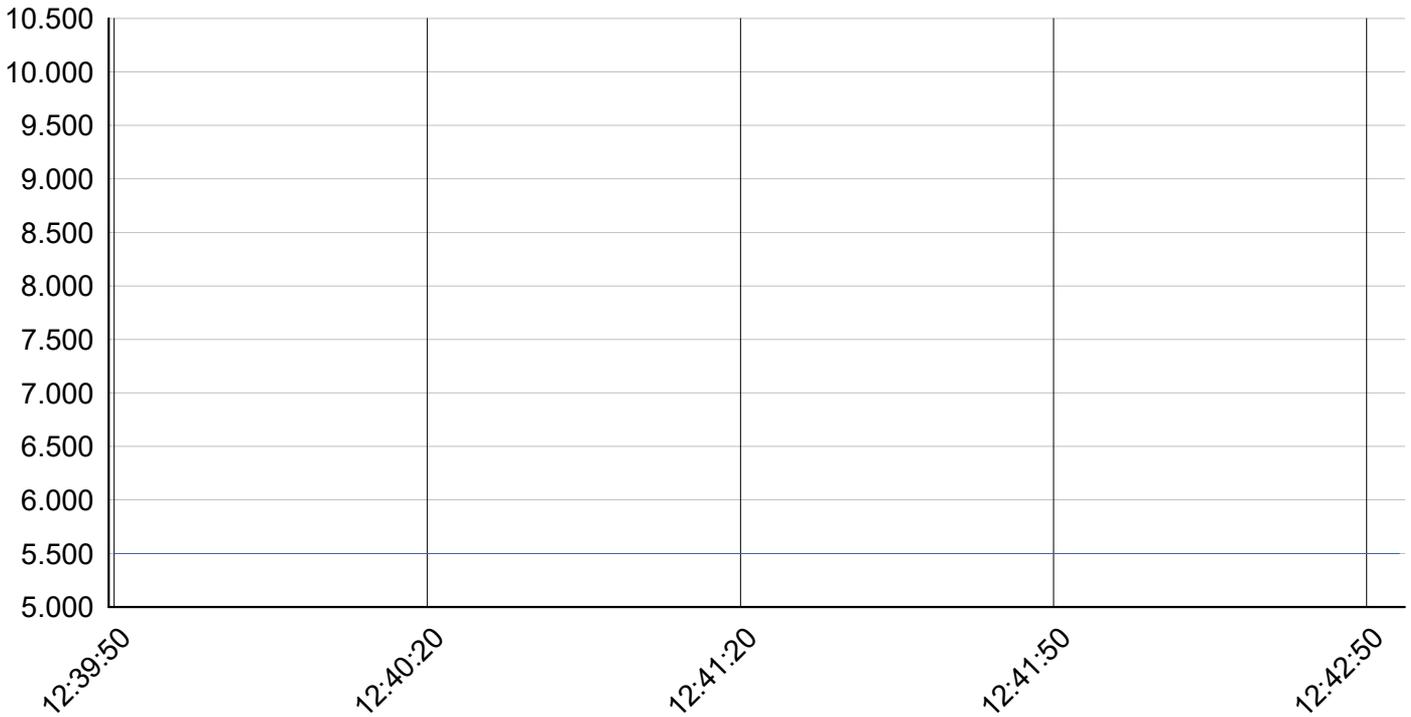
Nº Anclaje	Orientación	Zona	Dist. Boca de Pozo	Long Inicial	Long Final	Resultado	Tipo
5	S	D	27,00	25,00	35,00	Apto	PRUEBA

Deformaciones	N
Desgaste Localizado	N
Rotura Alma	N
Rotura Alambre	N
Corrosión	S

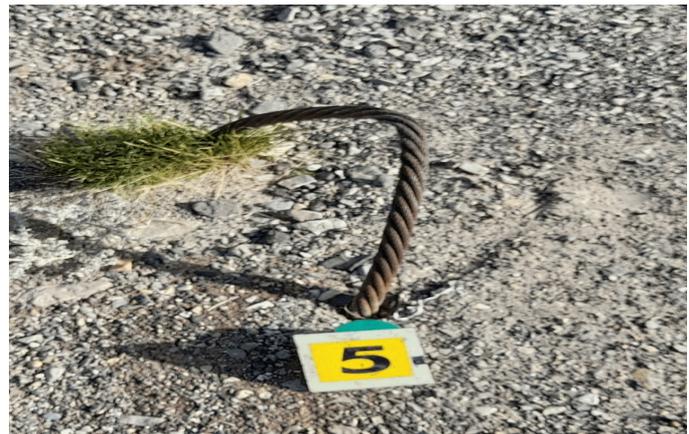
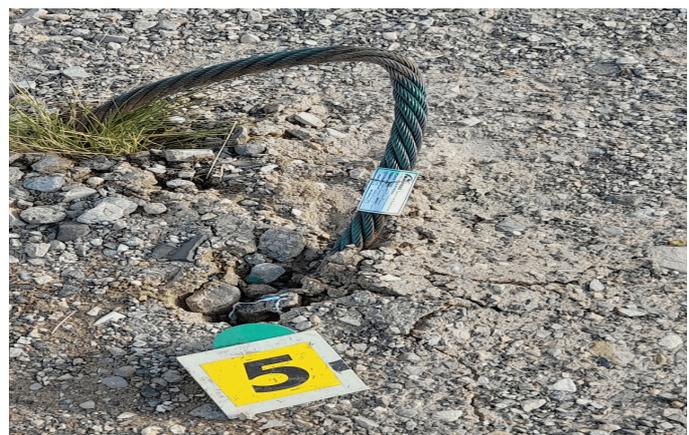
NO HOMOLOGADO
