**INFORME DE VERIFICACIÓN DE ANCLAJES**

Cód: 208

| POZO | CHLSS-1040 |
| ANCLAJES VERIFICADOS | 4 |

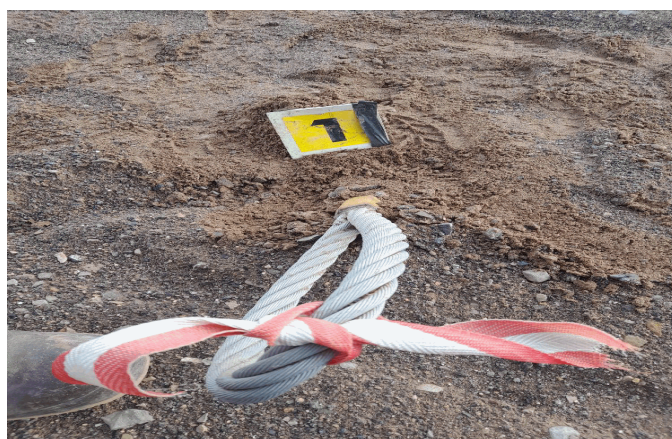
ANTES

| Nº Anclaje | Orientación | Zona | Dist. Boca de Pozo | Long Inicial | Long Final | Resultado | Tipo |
|---|---|---|---|---|---|---|---|
| 1 | NO | D | 27,00 | 25,00 | 35,00 | Apto | PRUEBA |

HOMOLOGADO

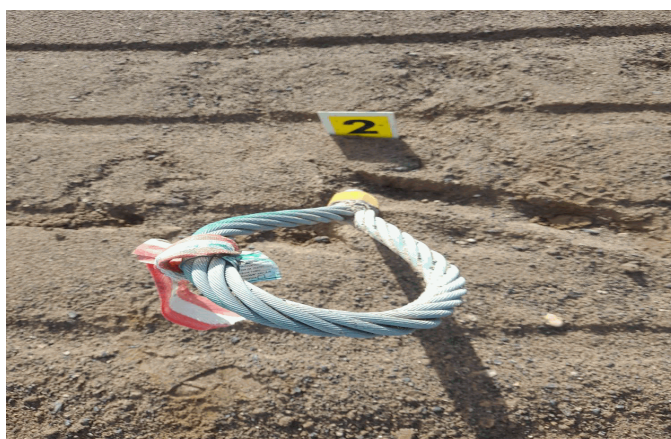
ANTES

| Nº Anclaje | Orientación | Zona | Dist. Boca de Pozo | Long Inicial | Long Final | Resultado | Tipo |
|---|---|---|---|---|---|---|---|
| 2 | NE | D | 27,00 | 25,00 | 35,00 | Apto | PRUEBA |

HOMOLOGADO

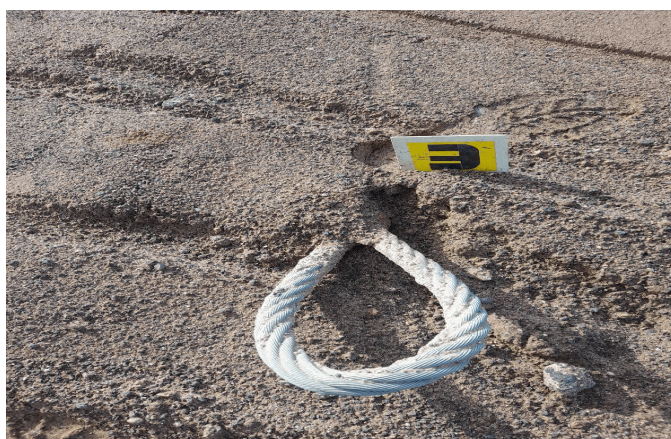
ANTES

| Nº Anclaje | Orientación | Zona | Dist. Boca de Pozo | Long Inicial | Long Final | Resultado | Tipo |
|---|---|---|---|---|---|---|---|
| 3 | SE | D | 27,00 | 25,00 | 35,00 | Apto | PRUEBA |

HOMOLOGADO

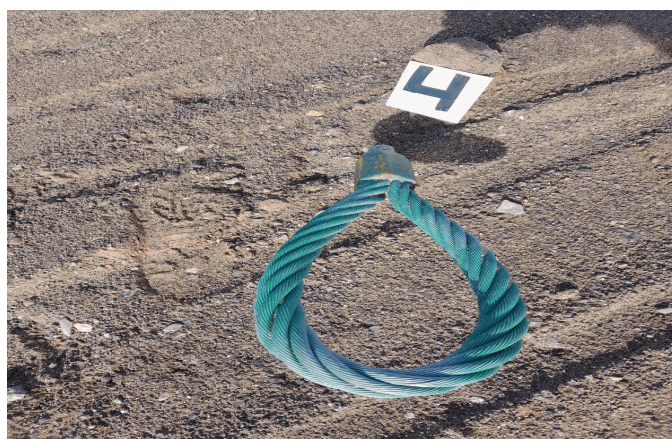
ANTES

| Nº Anclaje | Orientación | Zona | Dist. Boca de Pozo | Long Inicial | Long Final | Resultado | Tipo |
|---|---|---|---|---|---|---|---|
| 4 | SO | D | 27,00 | 25,00 | 35,00 | Apto | PRUEBA |

HOMOLOGADO
