**INFORME DE VERIFICACIÓN DE ANCLAJES**

ÁREA PRODUCCIÓN	Chihuido Sierra Negra
POZO	CHSN-J11
LATITUD	
LONGITUD	
TENSIÓN MAX APLICADA	7.400,00
TENSIÓN DE REFERENCIA	SEGUN NORMAS API RP 4G
ANCLAJES VERIFICAODOS	4
FECHA	13/04/2022
HORA	18:34:46
INTERNO	
PATRÓN	
MARCA	
MODELO	
Nº SERIE	
CERT CALIBRACIÓN	
FECHA VTO CAL

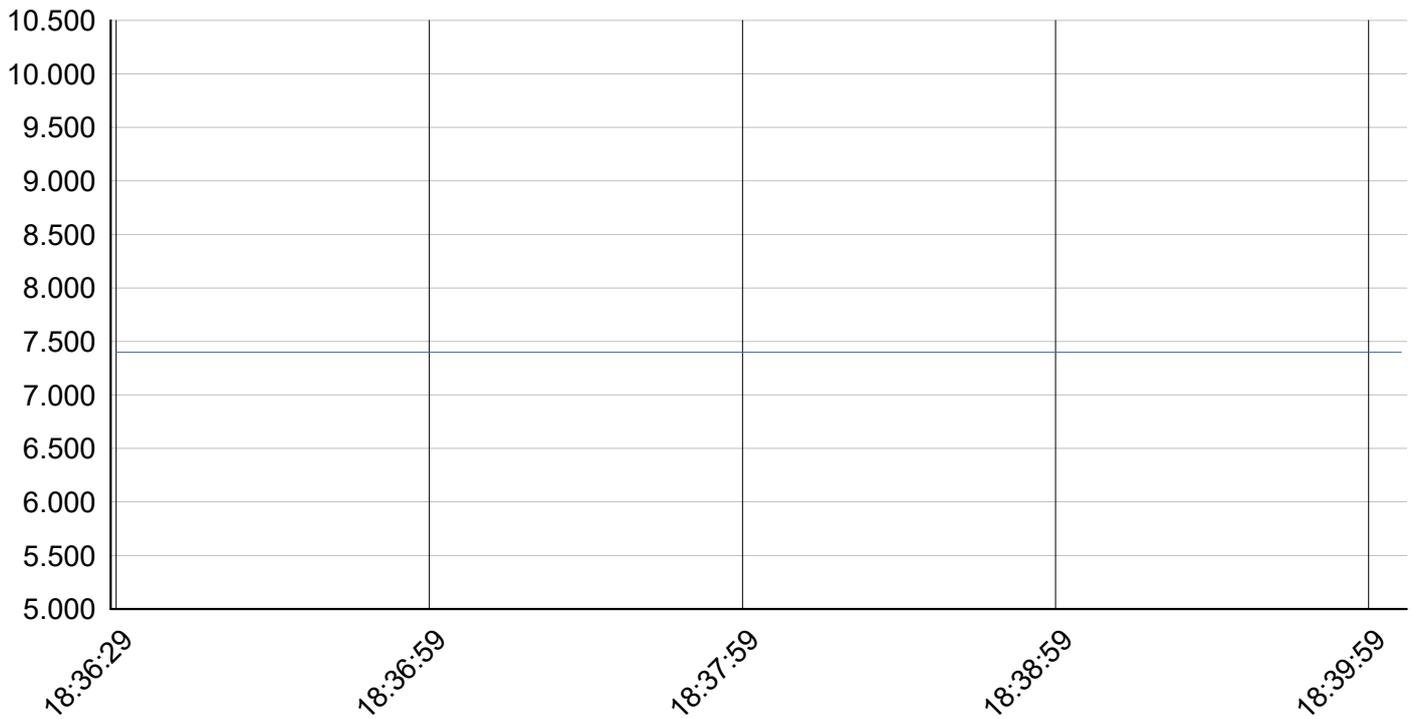
Nº Anclaje	Orientación	Zona	Dist. Boca de Pozo	Long Inicial	Long Final	Resultado	Tipo
1	NO	D	27,00	25,00	35,00	Apto	PRUEBA

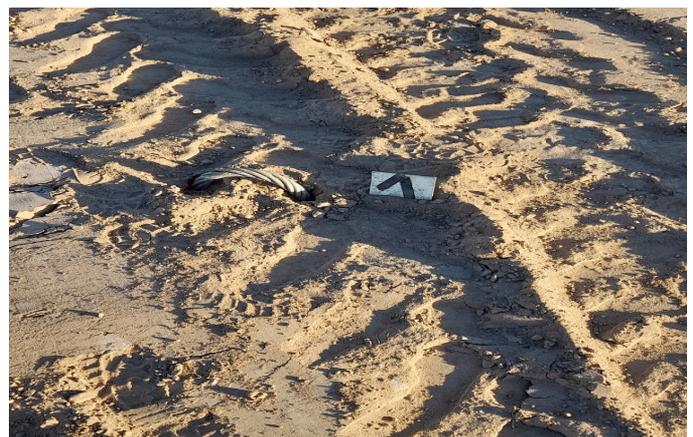
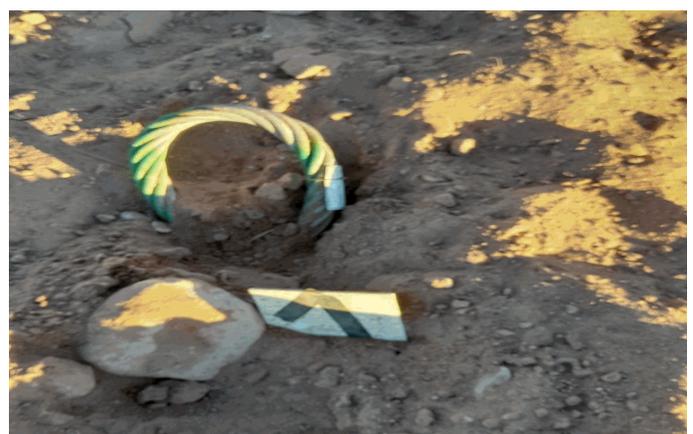
Deformaciones	N
Desgaste Localizado	N
Rotura Alma	N
Rotura Alambre	N
Corrosión	N

Emplomado	N
Encasquillado	S

Desnivel Pronunciado	N
Anclaje Inaccesible	N
Drenaje Fluidos	N

HOMOLOGADO

ANTES

DESPUES

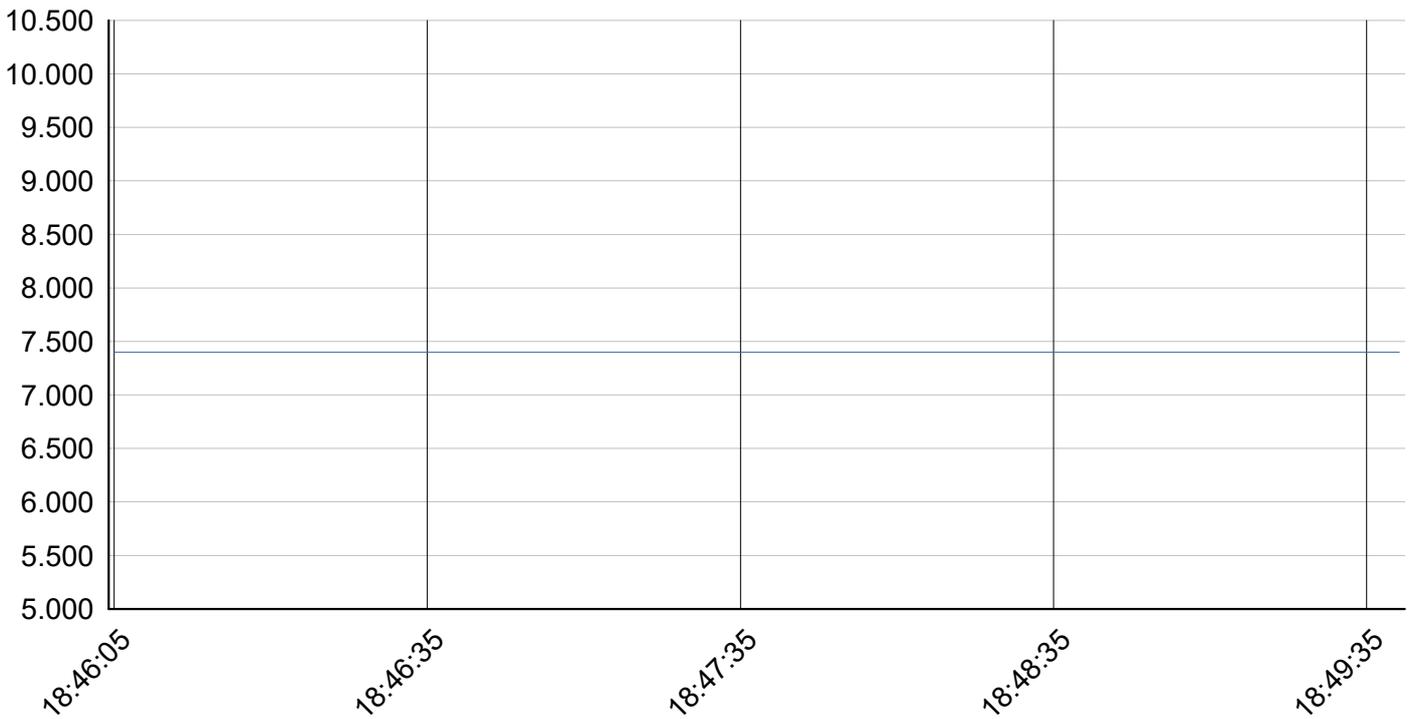
Nº Anclaje	Orientación	Zona	Dist. Boca de Pozo	Long Inicial	Long Final	Resultado	Tipo
2	NE	D	27,00	25,00	35,00	Apto	PRUEBA

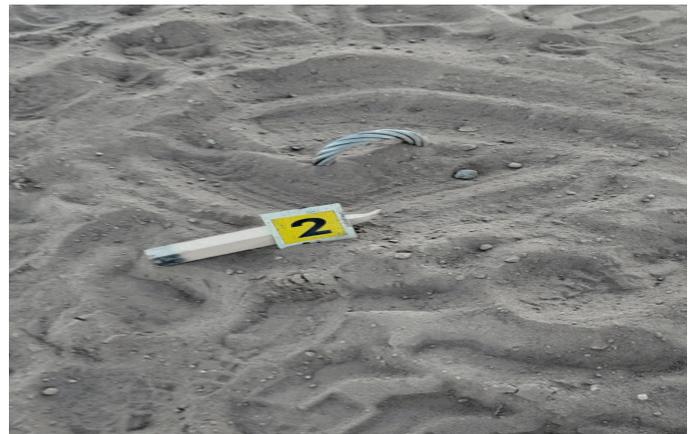
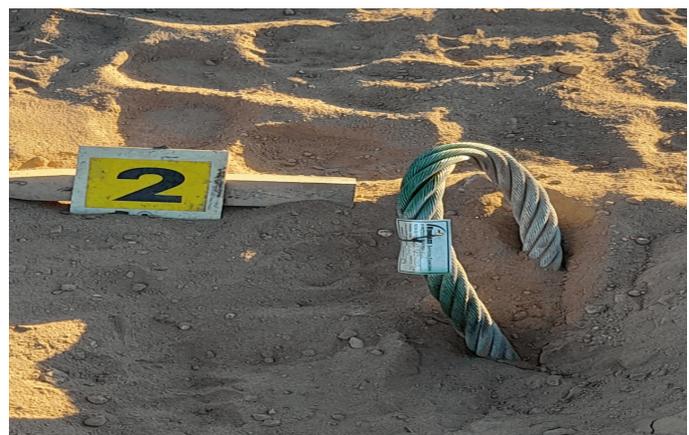
Deformaciones	N
Desgaste Localizado	N
Rotura Alma	N
Rotura Alambre	N
Corrosión	N

Emplomado	N
Encasquillado	S

Desnivel Pronunciado	N
Anclaje Inaccesible	N
Drenaje Fluidos	N

HOMOLOGADO

ANTES

DESPUES

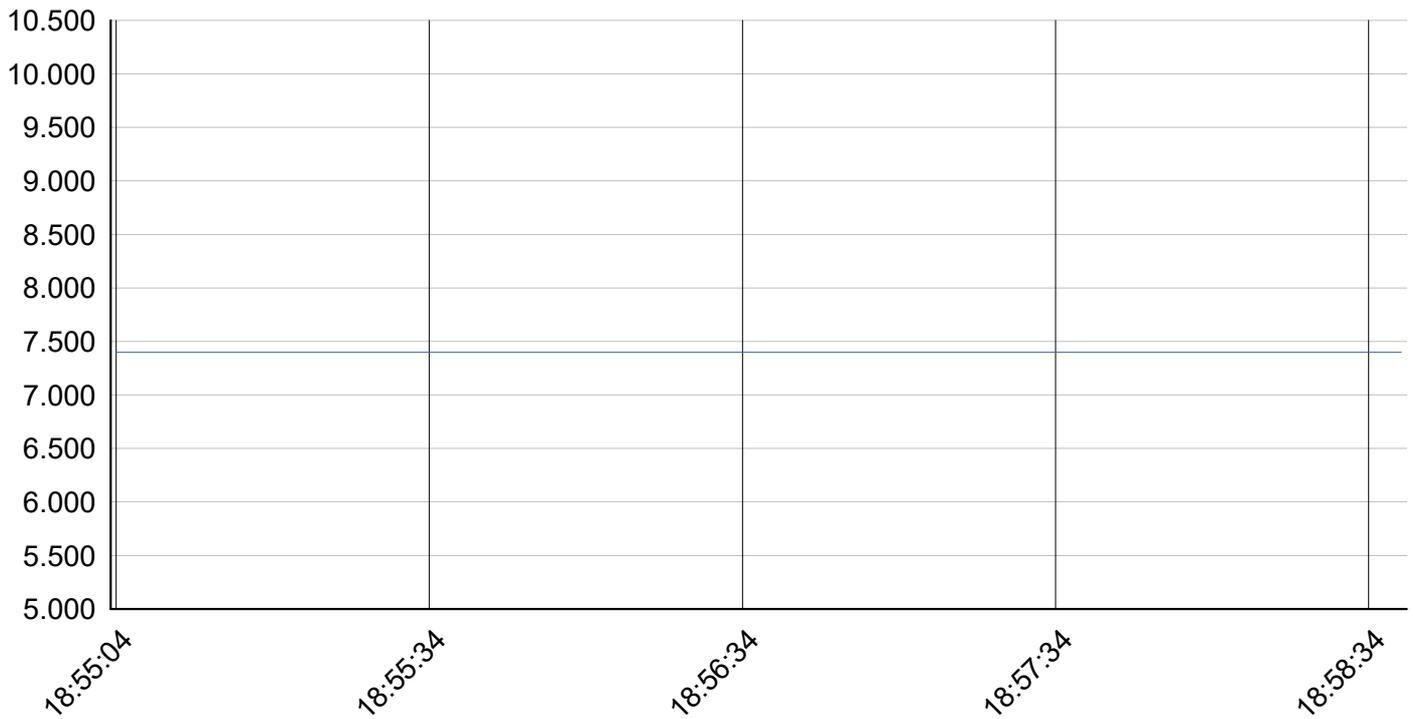
Nº Anclaje	Orientación	Zona	Dist. Boca de Pozo	Long Inicial	Long Final	Resultado	Tipo
3	SE	D	27,00	25,00	35,00	Apto	PRUEBA

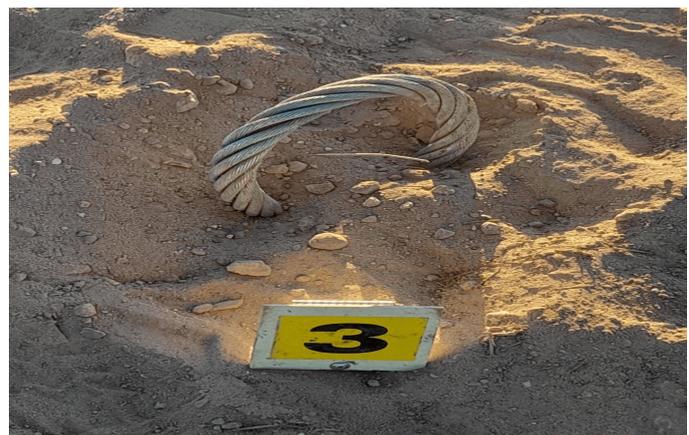
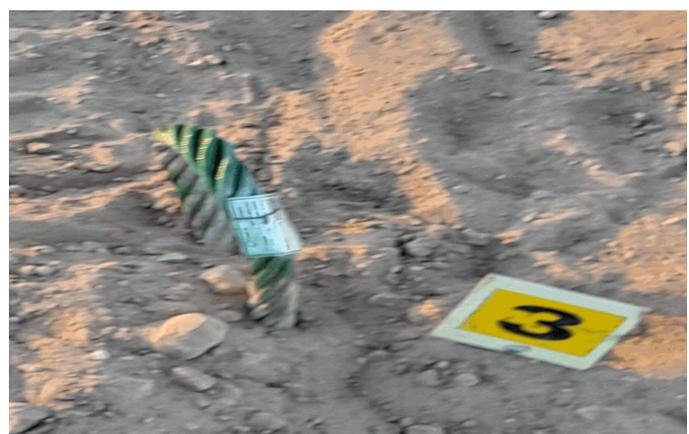
Deformaciones	N
Desgaste Localizado	N
Rotura Alma	N
Rotura Alambre	N
Corrosión	N

Emplomado	N
Encasquillado	S

Desnivel Pronunciado	N
Anclaje Inaccesible	N
Drenaje Fluidos	N

HOMOLOGADO

ANTES

DESPUES

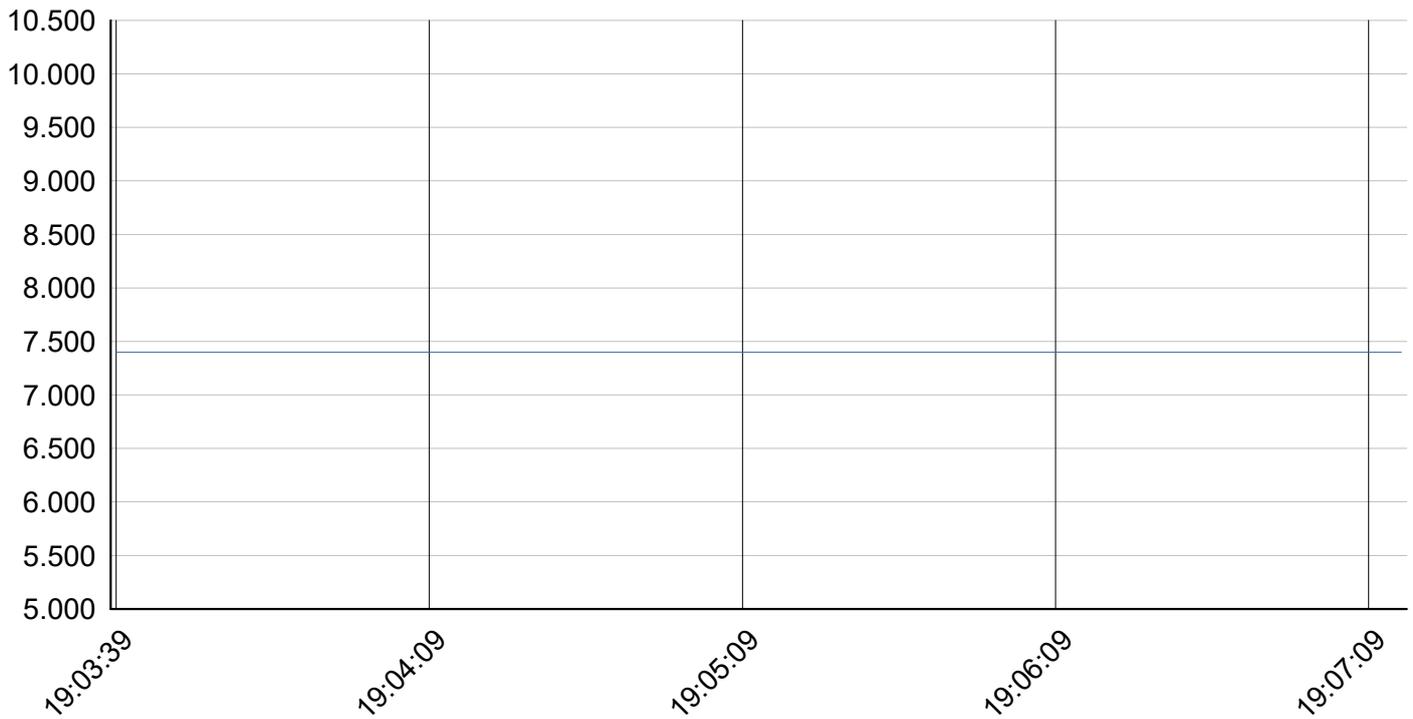
Nº Anclaje	Orientación	Zona	Dist. Boca de Pozo	Long Inicial	Long Final	Resultado	Tipo
4	SO	D	27,00	25,00	35,00	Apto	PRUEBA

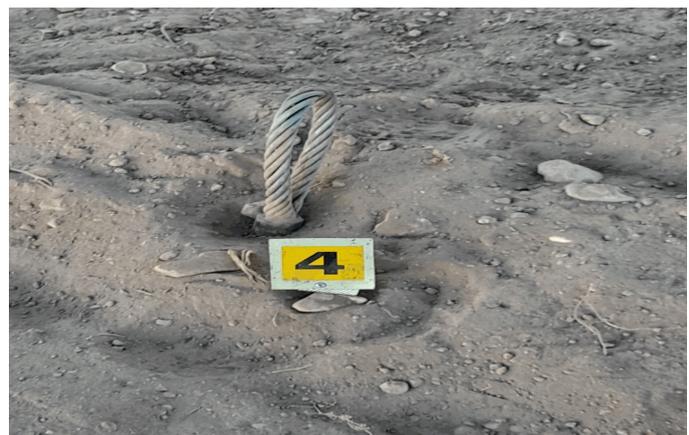
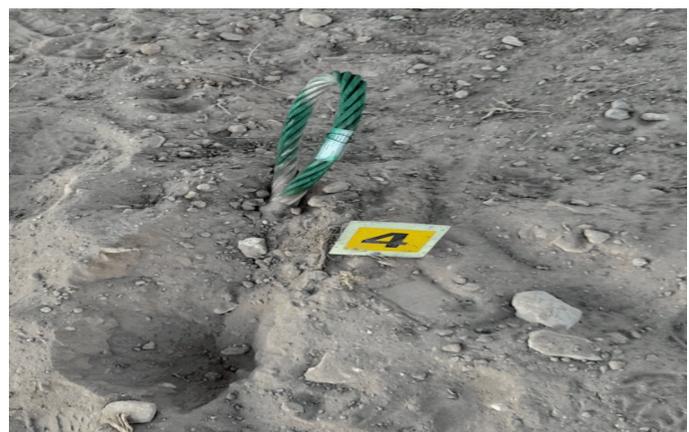
Deformaciones	N
Desgaste Localizado	N
Rotura Alma	N
Rotura Alambre	N
Corrosión	N

Emplomado	N
Encasquillado	S

Desnivel Pronunciado	N
Anclaje Inaccesible	N
Drenaje Fluidos	N

HOMOLOGADO

ANTES

DESPUES
