**INFORME DE VERIFICACIÓN DE ANCLAJES**

| ÁREA PRODUCCIÓN | Chihuido Sierra Negra |
| POZO | CHSN-343 |

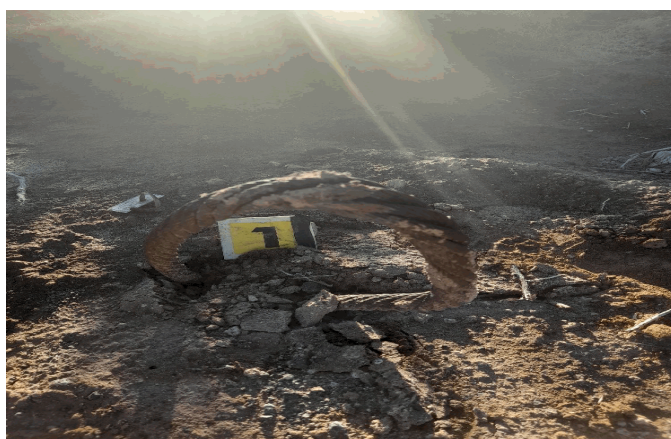
ANTES

| Nº Anclaje | Orientación | Zona | Dist. Boca de Pozo | Long Inicial | Long Final | Resultado | Tipo |
|---|---|---|---|---|---|---|---|
| 1 | NO | D | 27,00 | 25,00 | 35,00 | Apto | PRUEBA |

| Corrosión | S |

NO HOMOLOGADO

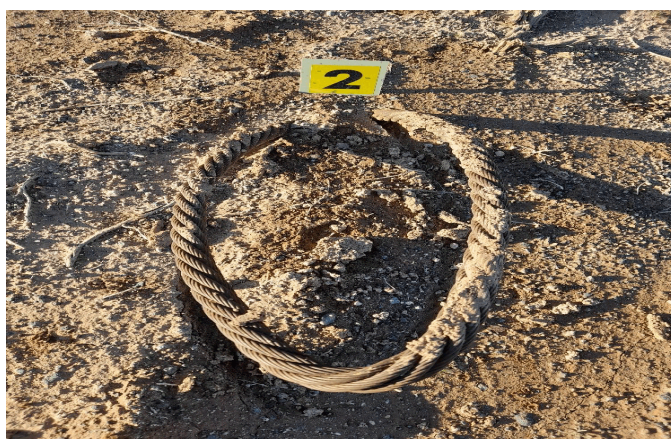
ANTES

| Nº Anclaje | Orientación | Zona | Dist. Boca de Pozo | Long Inicial | Long Final | Resultado | Tipo |
|---|---|---|---|---|---|---|---|
| 2 | NE | D | 27,00 | 25,00 | 35,00 | Apto | PRUEBA |

| Corrosión | S |

NO HOMOLOGADO

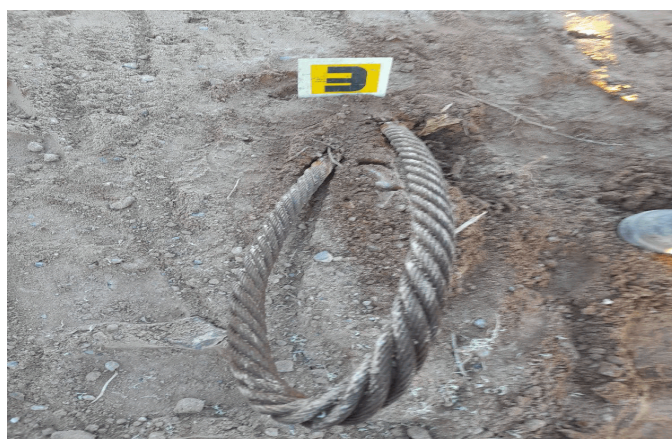
ANTES

| Nº Anclaje | Orientación | Zona | Dist. Boca de Pozo | Long Inicial | Long Final | Resultado | Tipo |
|---|---|---|---|---|---|---|---|
| 3 | SE | D | 27,00 | 25,00 | 35,00 | Apto | PRUEBA |

| Corrosión | S |

NO HOMOLOGADO

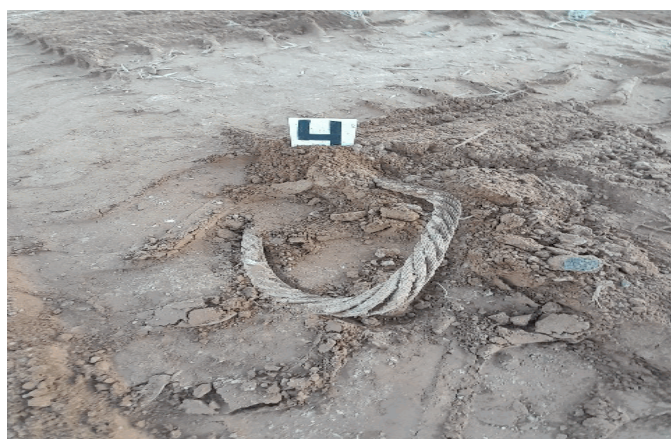
ANTES

| Nº Anclaje | Orientación | Zona | Dist. Boca de Pozo | Long Inicial | Long Final | Resultado | Tipo |
|---|---|---|---|---|---|---|---|
| 4 | SO | D | 27,00 | 25,00 | 35,00 | Apto | PRUEBA |

| Corrosión | S |

NO HOMOLOGADO
