**INFORME DE VERIFICACIÓN DE ANCLAJES**

ÁREA PRODUCCIÓN	Chihuido Sierra Negra
POZO	CHSN-363
LATITUD	
LONGITUD	
TENSIÓN MAX APLICADA	7.400,00
TENSIÓN DE REFERENCIA	SEGUN NORMA API RP4G
ANCLAJES VERIFICAODOS	5
FECHA	23/05/2022
HORA	12:20:52
INTERNO	
PATRÓN	
MARCA	
MODELO	
Nº SERIE	
CERT CALIBRACIÓN	
FECHA VTO CAL

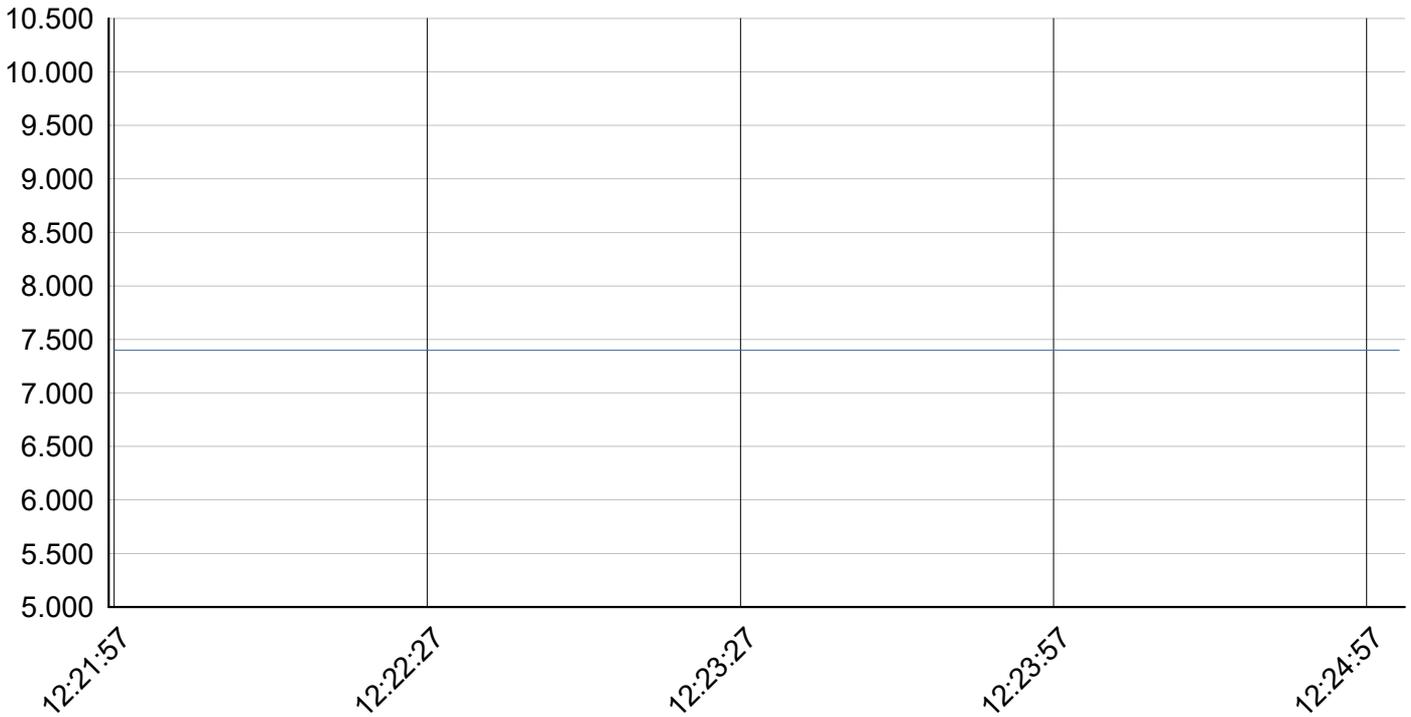
Nº Anclaje	Orientación	Zona	Dist. Boca de Pozo	Long Inicial	Long Final	Resultado	Tipo
1	NO	D	27,00	25,00	35,00	Apto	PRUEBA

Deformaciones	N
Desgaste Localizado	N
Rotura Alma	N
Rotura Alambre	N
Corrosión	S

Emplomado	N
Encasquillado	S

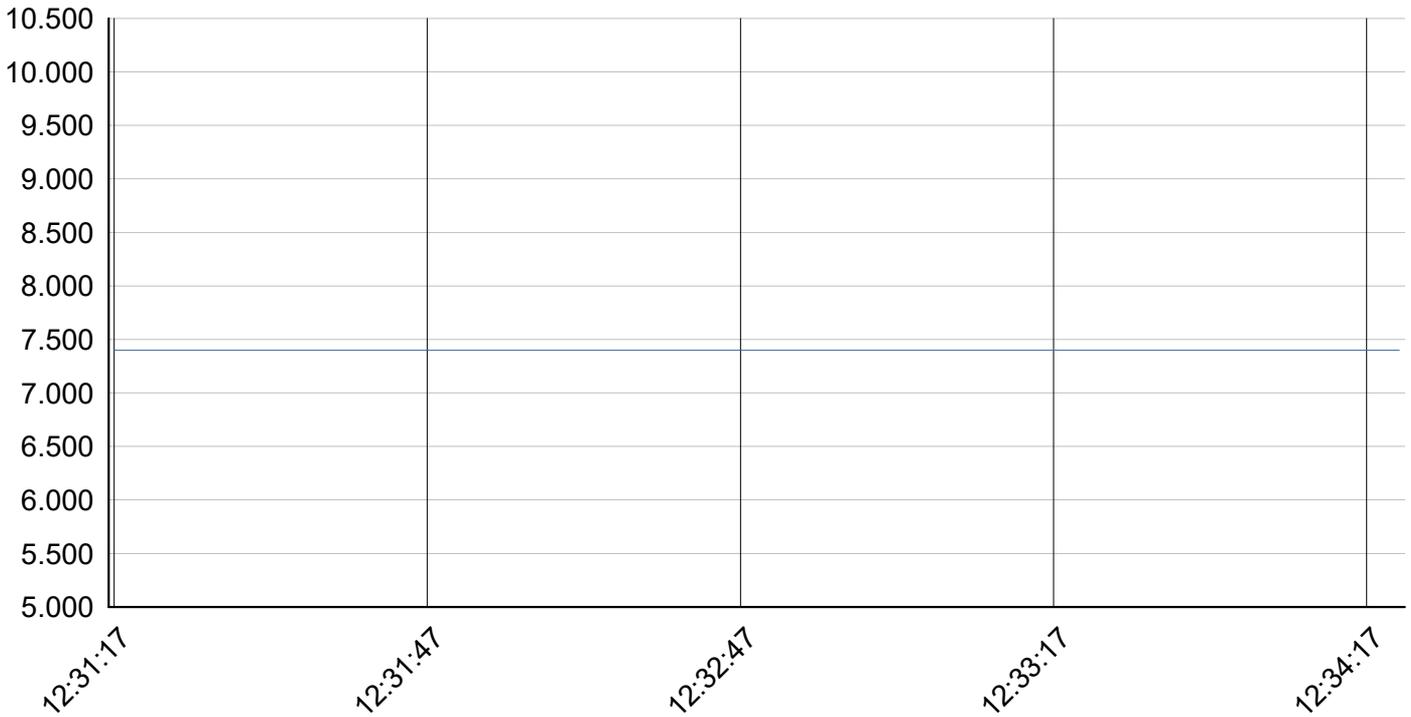
Nº Anclaje	Orientación	Zona	Dist. Boca de Pozo	Long Inicial	Long Final	Resultado	Tipo
2	NE	D	27,00	25,00	35,00	Apto	PRUEBA

Deformaciones	N
Desgaste Localizado	N
Rotura Alma	N
Rotura Alambre	N
Corrosión	N

HOMOLOGADO

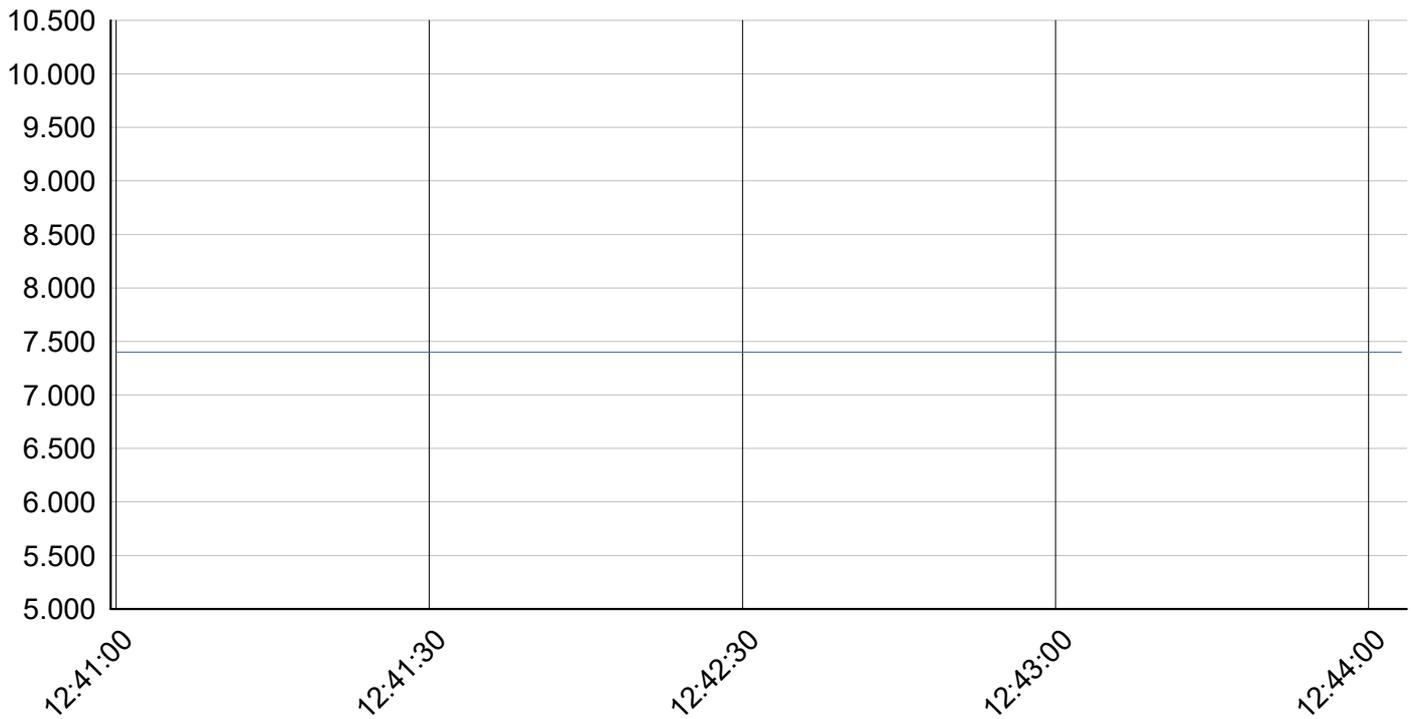
Nº Anclaje	Orientación	Zona	Dist. Boca de Pozo	Long Inicial	Long Final	Resultado	Tipo
3	SE	D	27,00	25,00	35,00	Apto	PRUEBA

Deformaciones	N
Desgaste Localizado	N
Rotura Alma	N
Rotura Alambre	N
Corrosión	S

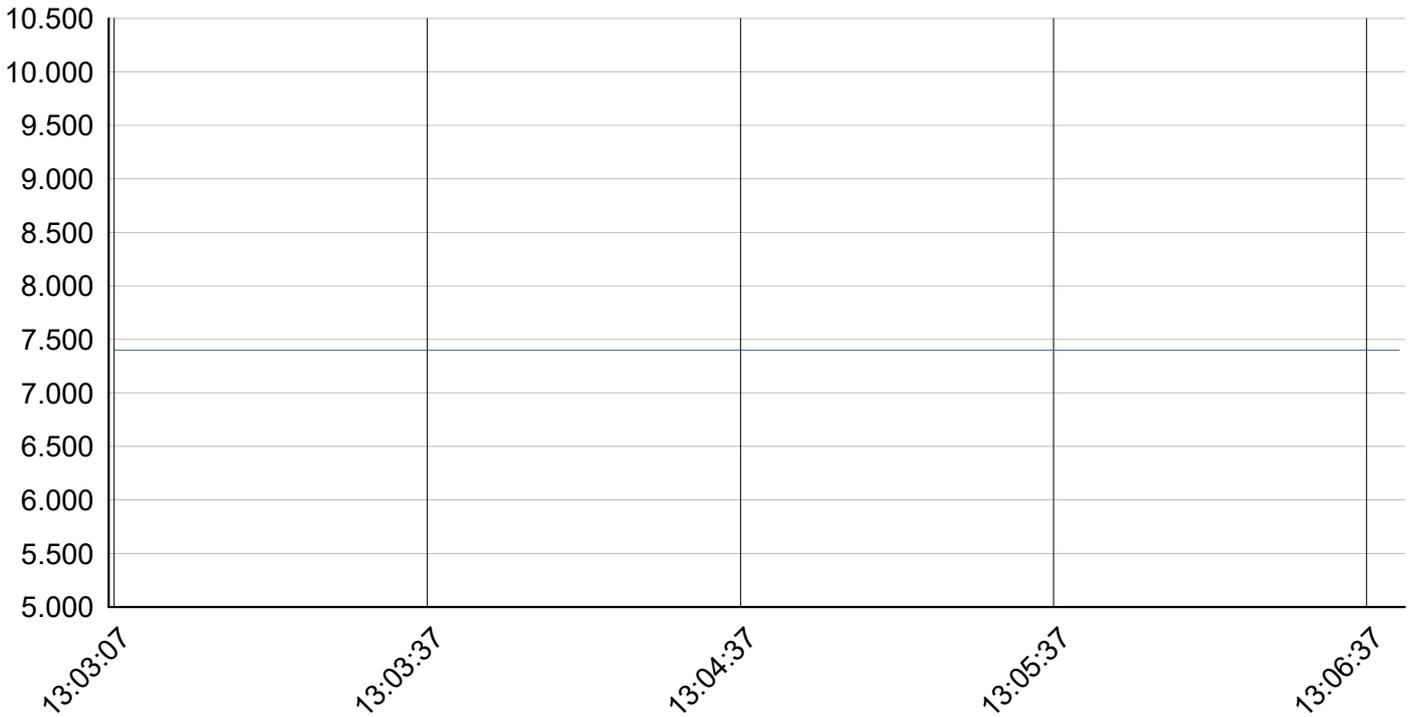
Nº Anclaje	Orientación	Zona	Dist. Boca de Pozo	Long Inicial	Long Final	Resultado	Tipo
4	SO	D	27,00	25,00	35,00	Apto	PRUEBA

Deformaciones	N
Desgaste Localizado	N
Rotura Alma	N
Rotura Alambre	N
Corrosión	N

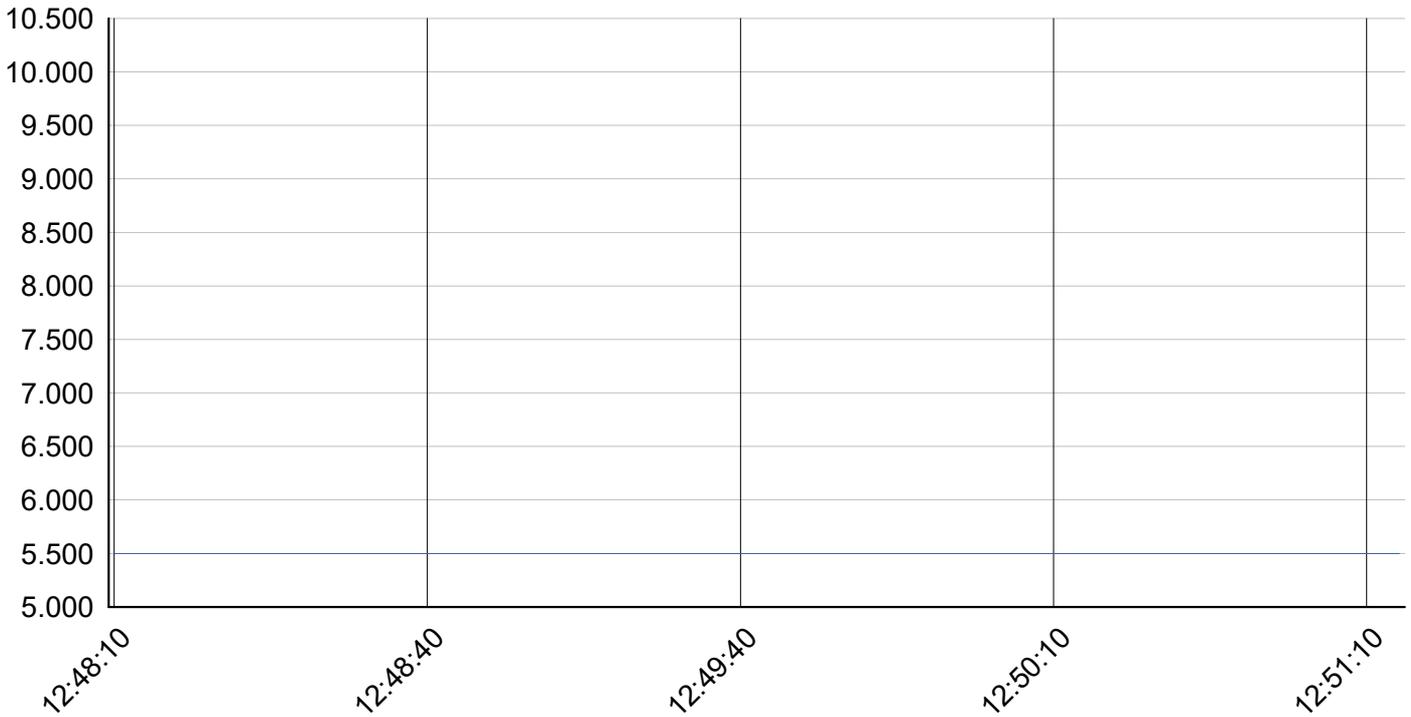
Nº Anclaje	Orientación	Zona	Dist. Boca de Pozo	Long Inicial	Long Final	Resultado	Tipo
5	S	D	27,00	25,00	35,00	Apto	PRUBA

Deformaciones	N
Desgaste Localizado	N
Rotura Alma	N
Rotura Alambre	N
Corrosión	S
