**INFORME DE VERIFICACIÓN DE ANCLAJES**

ÁREA PRODUCCIÓN	Chihuido Sierra Negra
POZO	CHSN-477
LATITUD	
LONGITUD	
TENSIÓN MAX APLICADA	7.400,00
TENSIÓN DE REFERENCIA	SEGUN NORMA API RP 4G
ANCLAJES VERIFICAODOS	4
FECHA	18/06/2022
HORA	17:11:03
INTERNO	
PATRÓN	
MARCA	
MODELO	
Nº SERIE	
CERT CALIBRACIÓN	
FECHA VTO CAL

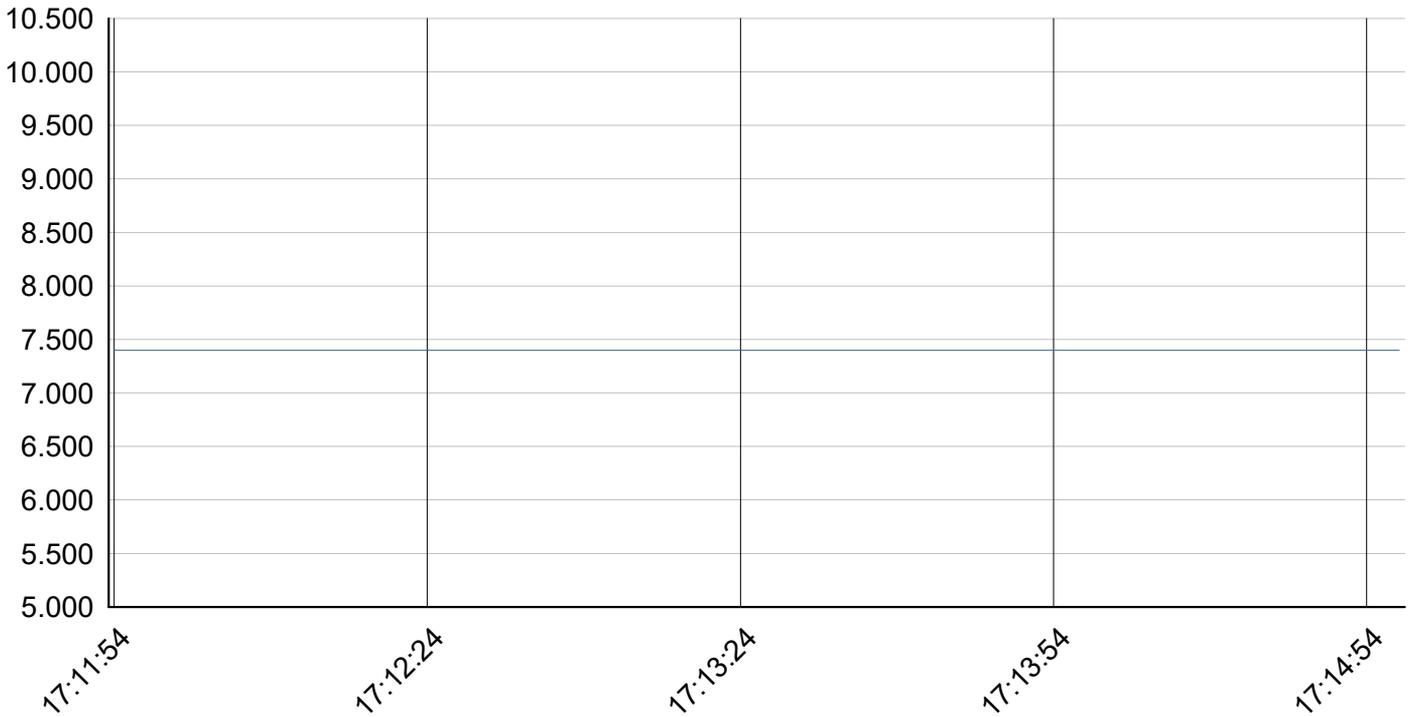
Nº Anclaje	Orientación	Zona	Dist. Boca de Pozo	Long Inicial	Long Final	Resultado	Tipo
1	NO	D	27,00	25,00	35,00	Apto	PRUEBA

Deformaciones	N
Desgaste Localizado	N
Rotura Alma	N
Rotura Alambre	N
Corrosión	N

Emplomado	N
Encasquillado	S

Desnivel Pronunciado	N
Anclaje Inaccesible	N
Drenaje Fluidos	N

HOMOLOGADO

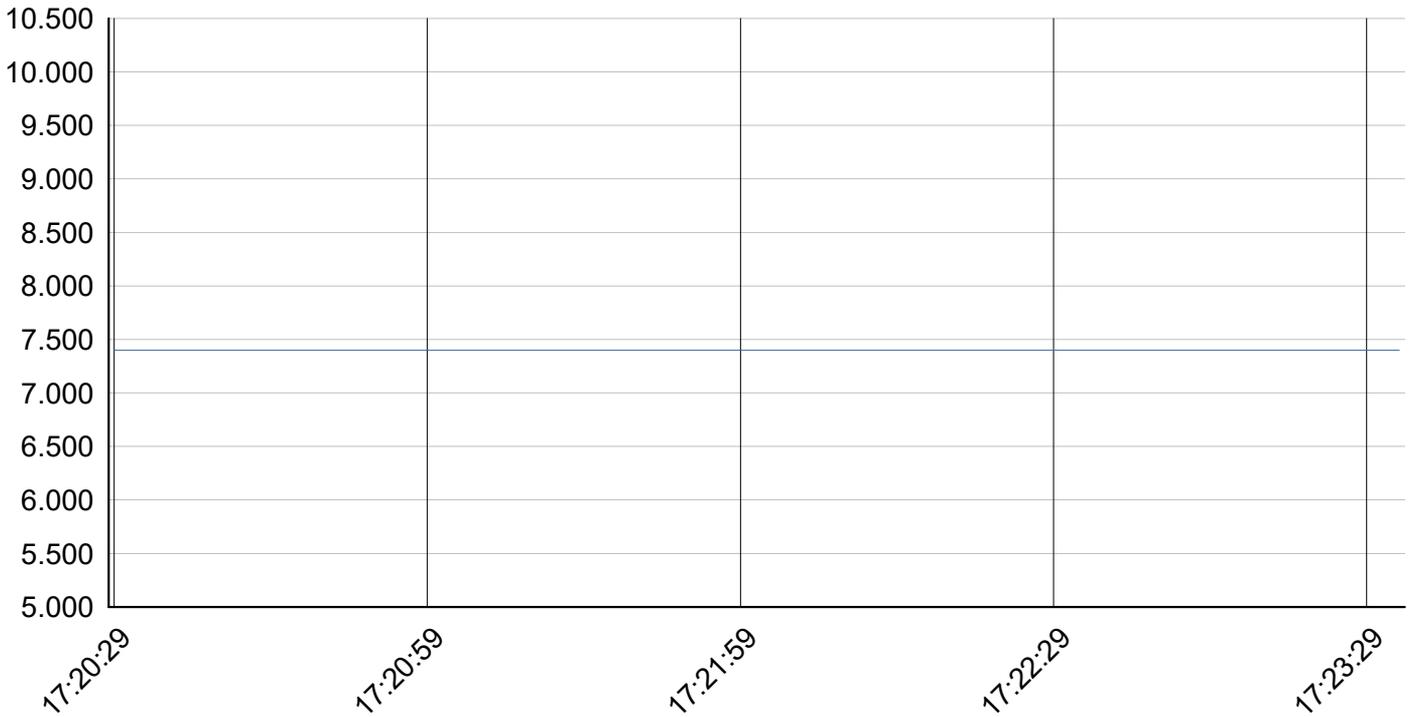
Nº Anclaje	Orientación	Zona	Dist. Boca de Pozo	Long Inicial	Long Final	Resultado	Tipo
2	NE	D	27,00	25,00	35,00	Apto	PRUEBA

Deformaciones	N
Desgaste Localizado	N
Rotura Alma	N
Rotura Alambre	N
Corrosión	N

Emplomado	N
Encasquillado	S

Desnivel Pronunciado	N
Anclaje Inaccesible	N
Drenaje Fluidos	N

HOMOLOGADO

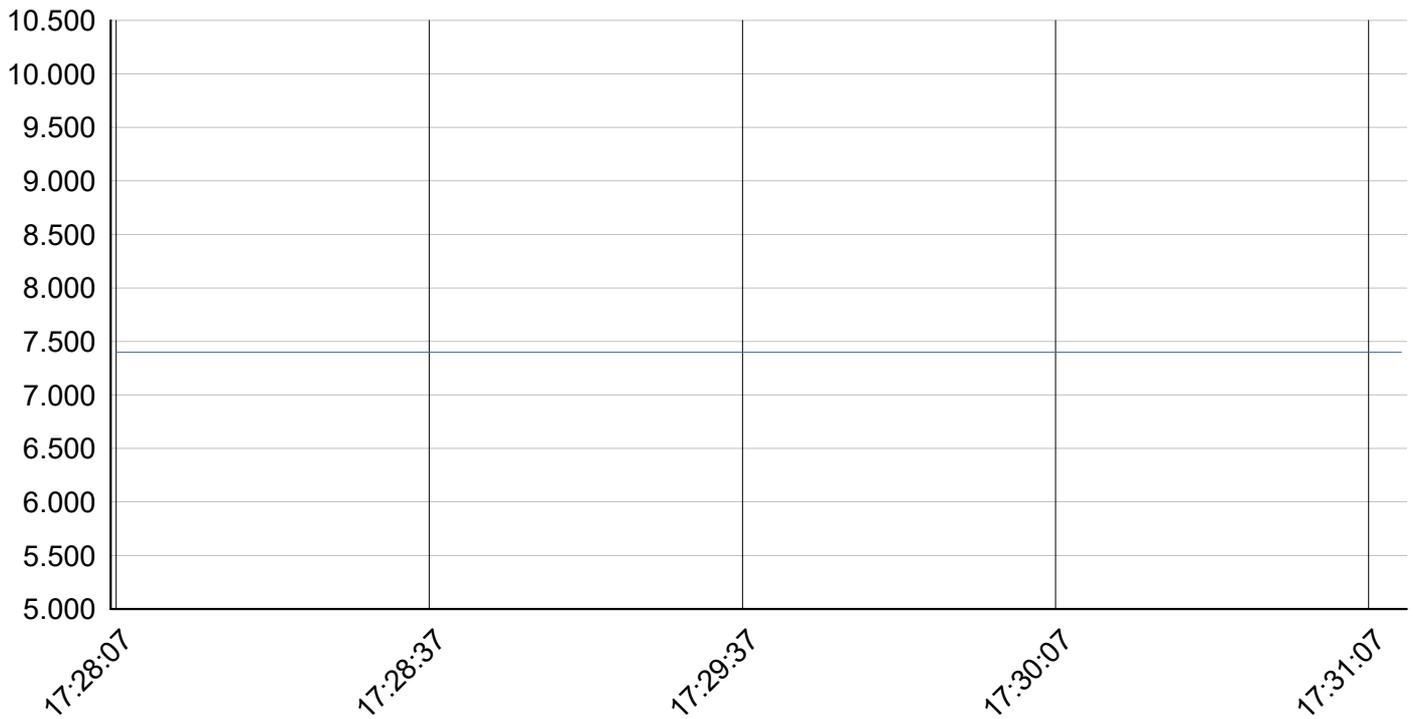
Nº Anclaje	Orientación	Zona	Dist. Boca de Pozo	Long Inicial	Long Final	Resultado	Tipo
3	SE	D	27,00	25,00	35,00	Apto	PRUEBA

Deformaciones	N
Desgaste Localizado	N
Rotura Alma	N
Rotura Alambre	N
Corrosión	N

Emplomado	N
Encasquillado	S

Desnivel Pronunciado	N
Anclaje Inaccesible	N
Drenaje Fluidos	N

HOMOLOGADO

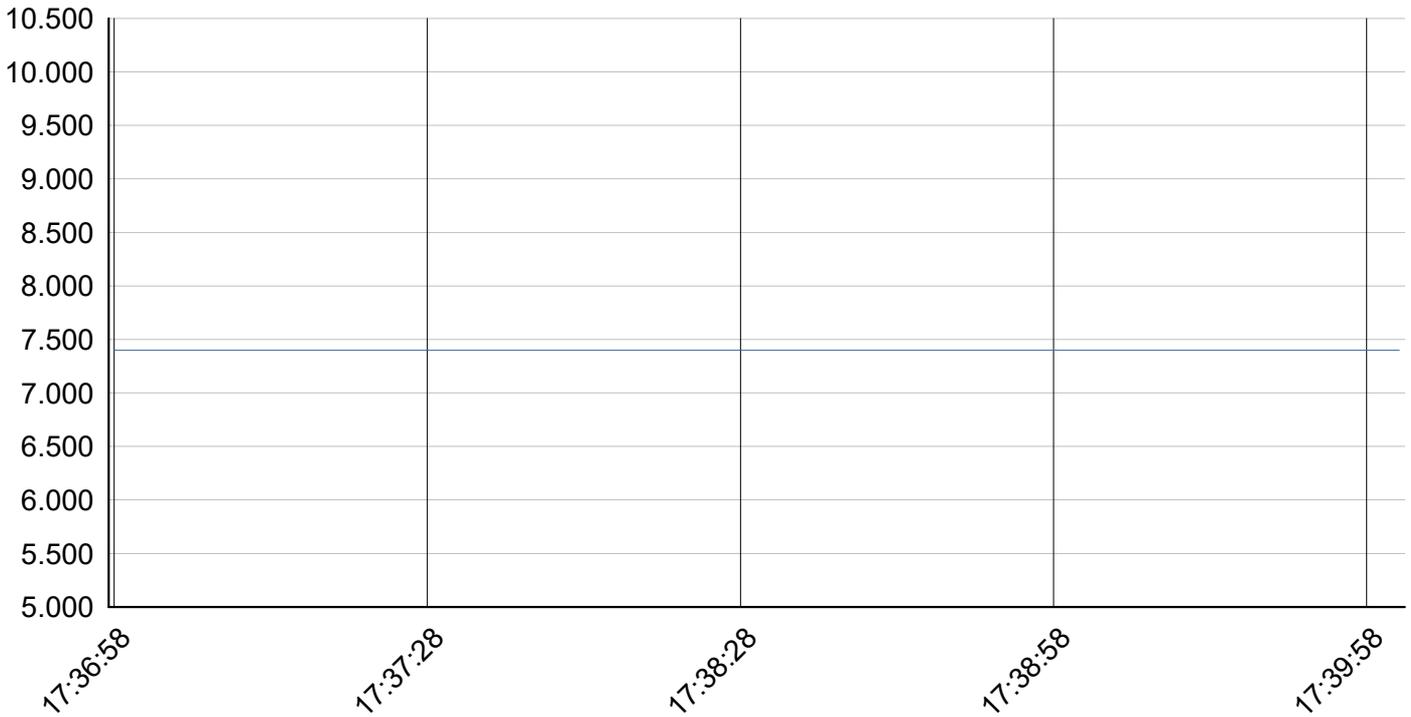
Nº Anclaje	Orientación	Zona	Dist. Boca de Pozo	Long Inicial	Long Final	Resultado	Tipo
4	SO	D	27,00	25,00	35,00	Apto	PRUEBA

Deformaciones	N
Desgaste Localizado	N
Rotura Alma	N
Rotura Alambre	N
Corrosión	N

Emplomado	N
Encasquillado	S

Desnivel Pronunciado	N
Anclaje Inaccesible	N
Drenaje Fluidos	N

HOMOLOGADO
