**INFORME DE VERIFICACIÓN DE ANCLAJES**

ÁREA PRODUCCIÓN	Chihuido Sierra Negra
POZO	CHSN-527
LATITUD	
LONGITUD	
TENSIÓN MAX APLICADA	7.400,00
TENSIÓN DE REFERENCIA	SEGUN NORMAS API RP 4G
ANCLAJES VERIFICAODOS	4
FECHA	29/04/2022
HORA	16:01:11
INTERNO	
PATRÓN	
MARCA	
MODELO	
Nº SERIE	
CERT CALIBRACIÓN	
FECHA VTO CAL

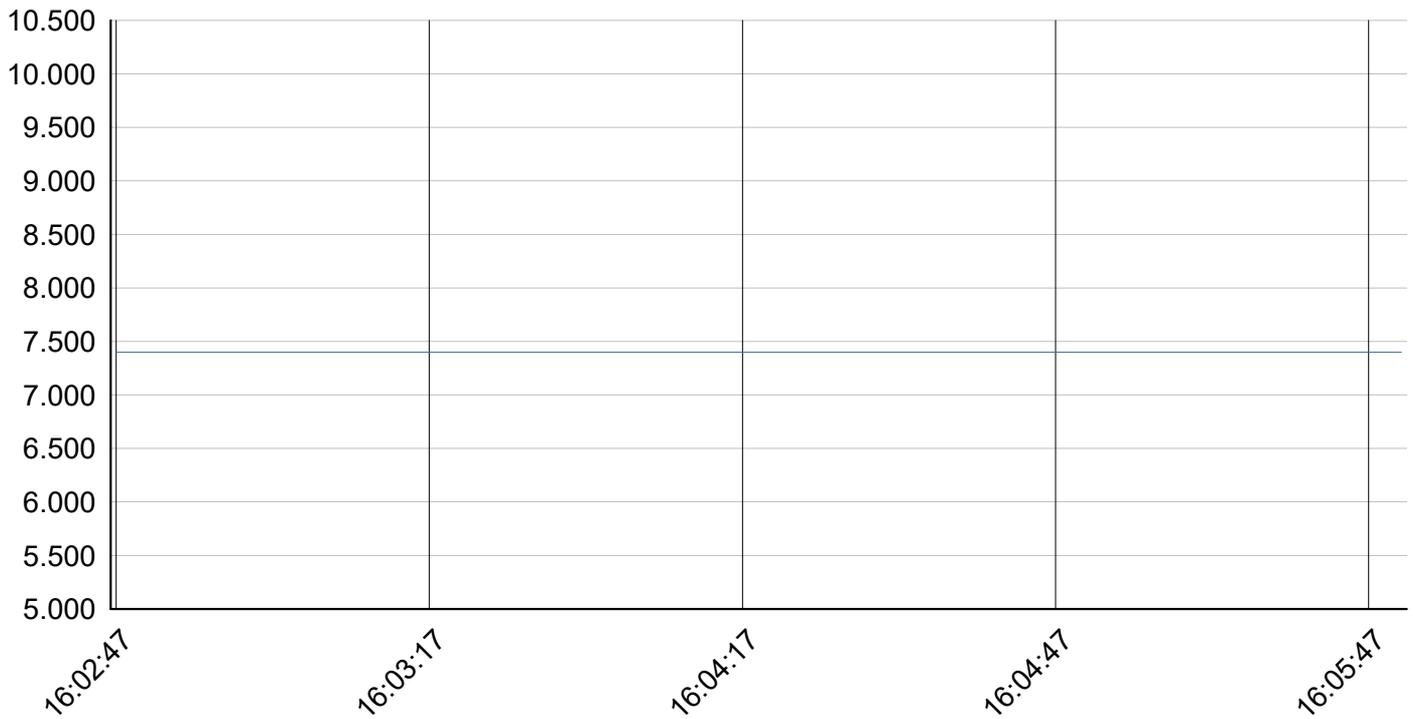
Nº Anclaje	Orientación	Zona	Dist. Boca de Pozo	Long Inicial	Long Final	Resultado	Tipo
1	NO	D	27,00	25,00	35,00	Apto	PRUEBA

Deformaciones	N
Desgaste Localizado	N
Rotura Alma	N
Rotura Alambre	N
Corrosión	N

Emplomado	N
Encasquillado	S

Desnivel Pronunciado	N
Anclaje Inaccesible	N
Drenaje Fluidos	N

HOMOLOGADO

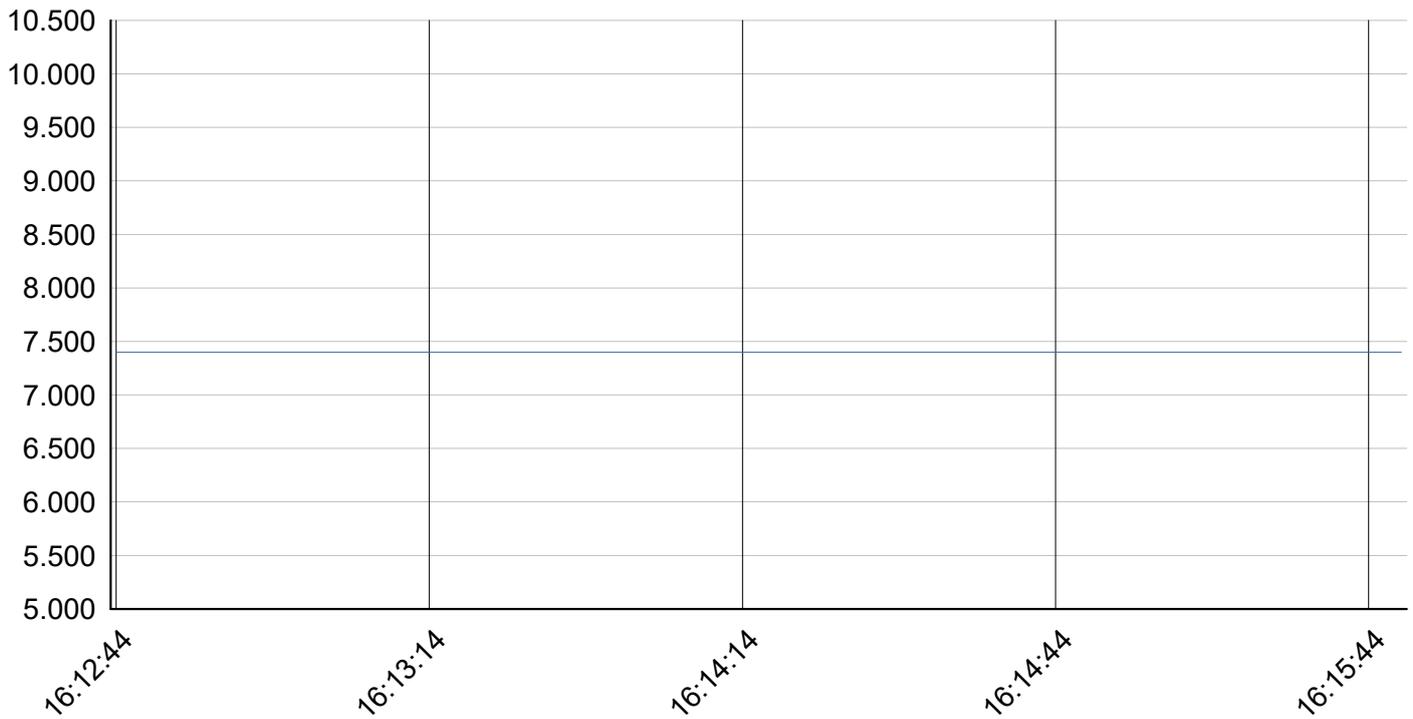
Nº Anclaje	Orientación	Zona	Dist. Boca de Pozo	Long Inicial	Long Final	Resultado	Tipo
2	NE	D	27,00	25,00	35,00	Apto	PRUEBA

Deformaciones	N
Desgaste Localizado	N
Rotura Alma	N
Rotura Alambre	N
Corrosión	N

Emplomado	N
Encasquillado	S

Desnivel Pronunciado	N
Anclaje Inaccesible	N
Drenaje Fluidos	N

HOMOLOGADO

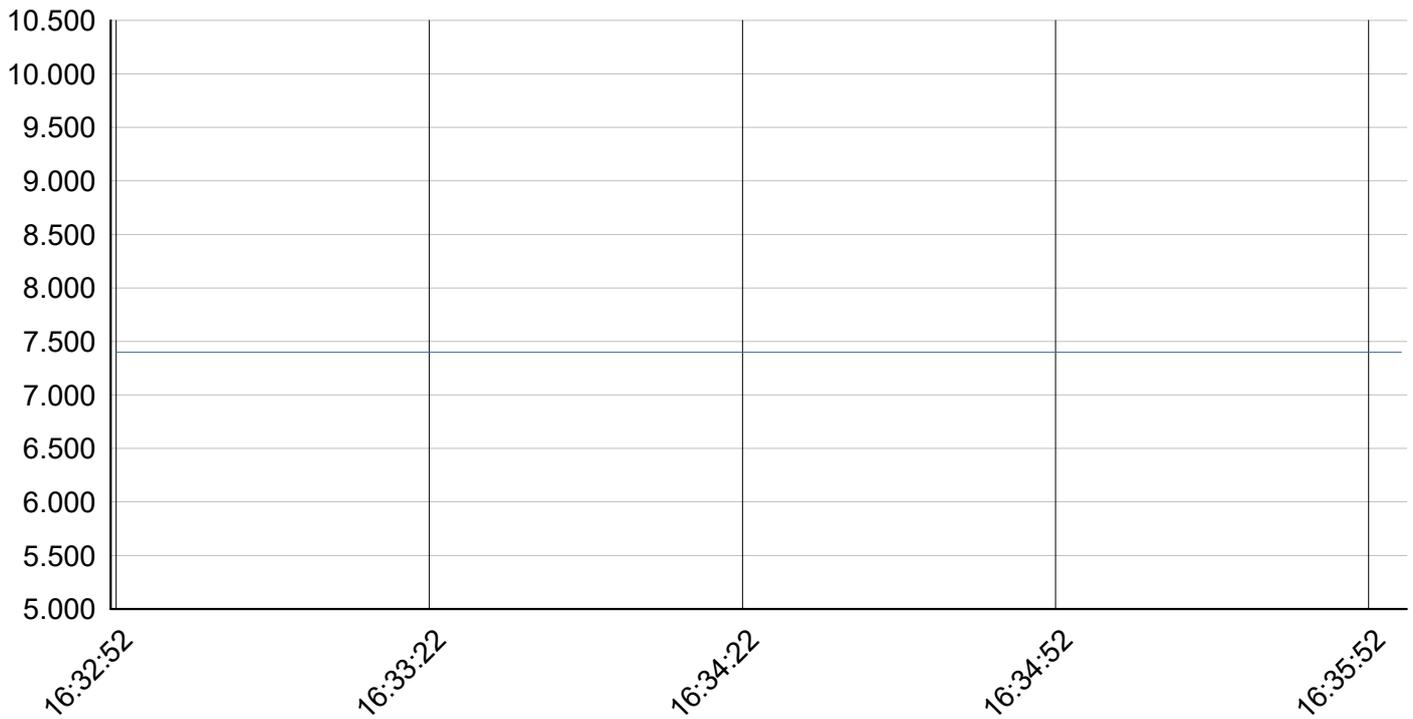
Nº Anclaje	Orientación	Zona	Dist. Boca de Pozo	Long Inicial	Long Final	Resultado	Tipo
3	SE	D	27,00	25,00	35,00	Apto	PRUEBA

Deformaciones	N
Desgaste Localizado	N
Rotura Alma	N
Rotura Alambre	N
Corrosión	N

Emplomado	N
Encasquillado	S

Desnivel Pronunciado	N
Anclaje Inaccesible	N
Drenaje Fluidos	N

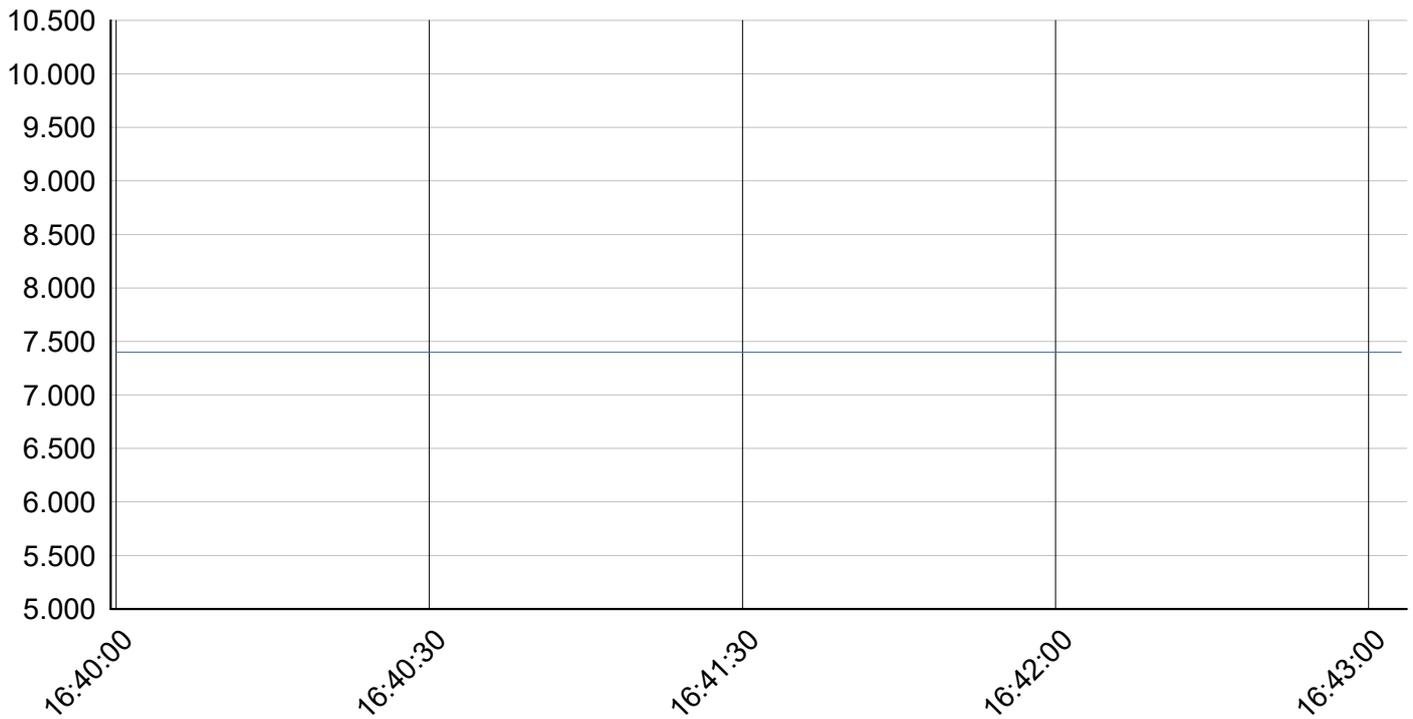
Nº Anclaje	Orientación	Zona	Dist. Boca de Pozo	Long Inicial	Long Final	Resultado	Tipo
4	SO	D	27,00	25,00	35,00	Apto	PRUEBA

Deformaciones	N
Desgaste Localizado	N
Rotura Alma	N
Rotura Alambre	N
Corrosión	N

Emplomado	N
Encasquillado	S

Desnivel Pronunciado	N
Anclaje Inaccesible	N
Drenaje Fluidos	N

HOMOLOGADO
