**INFORME DE VERIFICACIÓN DE ANCLAJES**

ÁREA PRODUCCIÓN	Chihuido Sierra Negra
POZO	CHSN-627
LATITUD	
LONGITUD	
TENSIÓN MAX APLICADA	7.400,00
TENSIÓN DE REFERENCIA	SEGUN NORMA API RP4G
ANCLAJES VERIFICAODOS	4
FECHA	25/05/2022
HORA	11:08:31
INTERNO	
PATRÓN	
MARCA	
MODELO	
Nº SERIE	
CERT CALIBRACIÓN	
FECHA VTO CAL

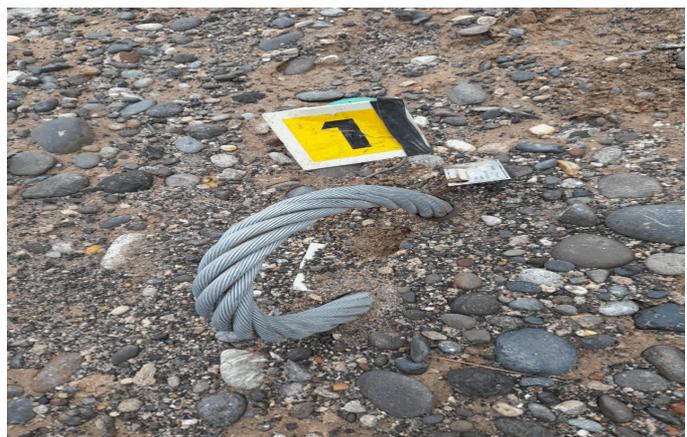
ANTES

Nº Anclaje	Orientación	Zona	Dist. Boca de Pozo	Long Inicial	Long Final	Resultado	Tipo
1	NO	D	27,00	25,00	35,00	Apto	PRUEBA

Deformaciones	N
Desgaste Localizado	N
Rotura Alma	N
Rotura Alambre	N
Corrosión	S

Emplomado	N
Encasquillado	S

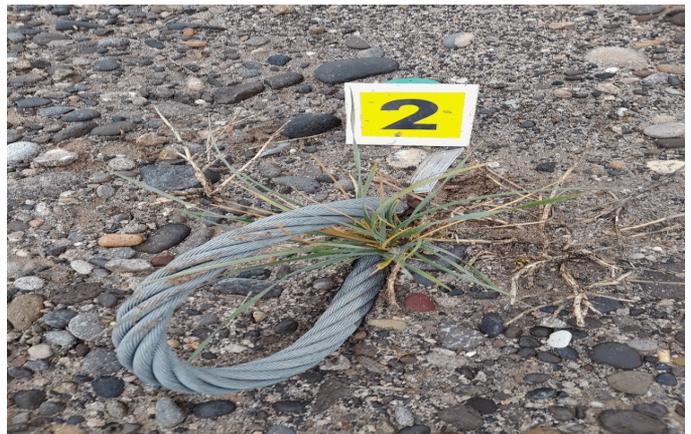
ANTES

Nº Anclaje	Orientación	Zona	Dist. Boca de Pozo	Long Inicial	Long Final	Resultado	Tipo
2	NE	D	27,00	25,00	35,00	Apto	PRUEBA

Deformaciones	N
Desgaste Localizado	N
Rotura Alma	N
Rotura Alambre	N
Corrosión	S

Emplomado	N
Encasquillado	S

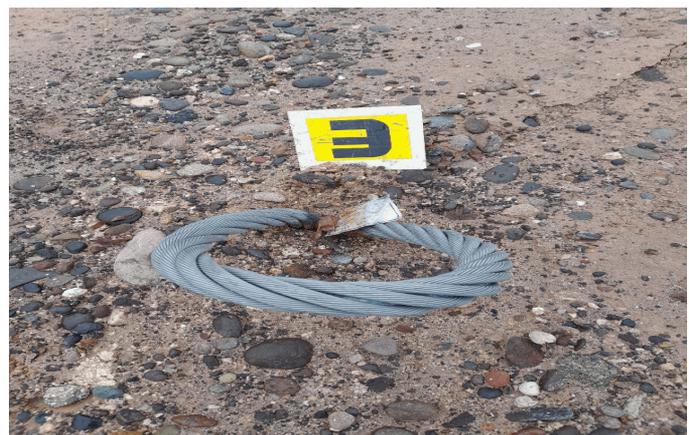
ANTES

Nº Anclaje	Orientación	Zona	Dist. Boca de Pozo	Long Inicial	Long Final	Resultado	Tipo
3	SE	D	27,00	25,00	35,00	Apto	PRUEBA

Deformaciones	N
Desgaste Localizado	N
Rotura Alma	N
Rotura Alambre	N
Corrosión	S

Emplomado	N
Encasquillado	S

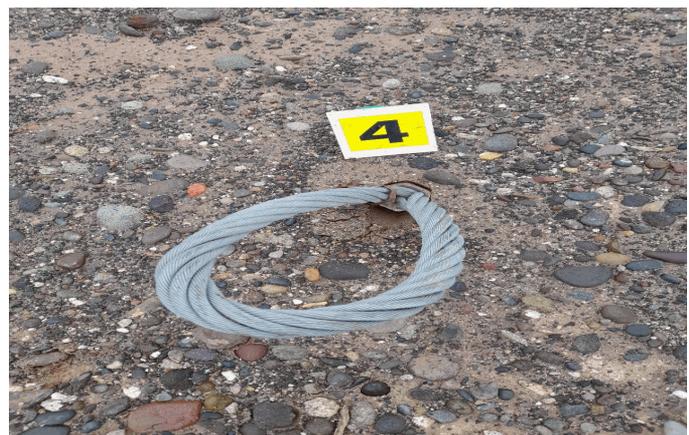
ANTES

Nº Anclaje	Orientación	Zona	Dist. Boca de Pozo	Long Inicial	Long Final	Resultado	Tipo
4	SO	D	27,00	25,00	35,00	Apto	PRUEBA

Deformaciones	N
Desgaste Localizado	N
Rotura Alma	N
Rotura Alambre	N
Corrosión	S

Emplomado	N
Encasquillado	S
