**INFORME DE VERIFICACIÓN DE ANCLAJES**

ÁREA PRODUCCIÓN	Chihuido Sierra Negra
POZO	CHSN-S2
LATITUD	
LONGITUD	
TENSIÓN MAX APLICADA	7.400,00
TENSIÓN DE REFERENCIA	SEGUN NORMA API RP 4G
ANCLAJES VERIFICAODOS	4
FECHA	11/06/2022
HORA	10:41:16
INTERNO	
PATRÓN	
MARCA	
MODELO	
Nº SERIE	
CERT CALIBRACIÓN	
FECHA VTO CAL

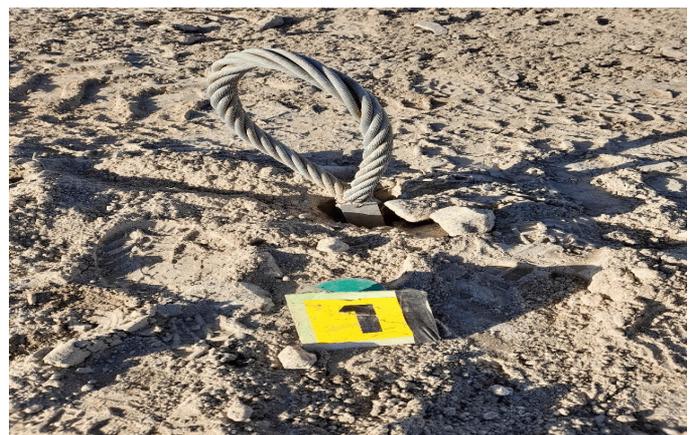
ANTES

Nº Anclaje	Orientación	Zona	Dist. Boca de Pozo	Long Inicial	Long Final	Resultado	Tipo
1	NO	D	27,00	25,00	35,00	Apto	PRUEBA

Deformaciones	N
Desgaste Localizado	N
Rotura Alma	N
Rotura Alambre	N
Corrosión	N

Emplomado	N
Encasquillado	S

Desnivel Pronunciado	N
Anclaje Inaccesible	N
Drenaje Fluidos	N

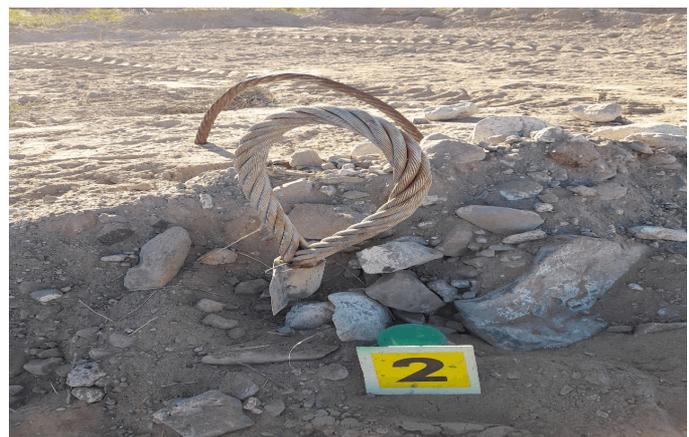
ANTES

Nº Anclaje	Orientación	Zona	Dist. Boca de Pozo	Long Inicial	Long Final	Resultado	Tipo
2	NE	D	27,00	25,00	35,00	Apto	PRUEBA

Deformaciones	N
Desgaste Localizado	N
Rotura Alma	N
Rotura Alambre	N
Corrosión	N

Emplomado	N
Encasquillado	S

Desnivel Pronunciado	N
Anclaje Inaccesible	N
Drenaje Fluidos	N

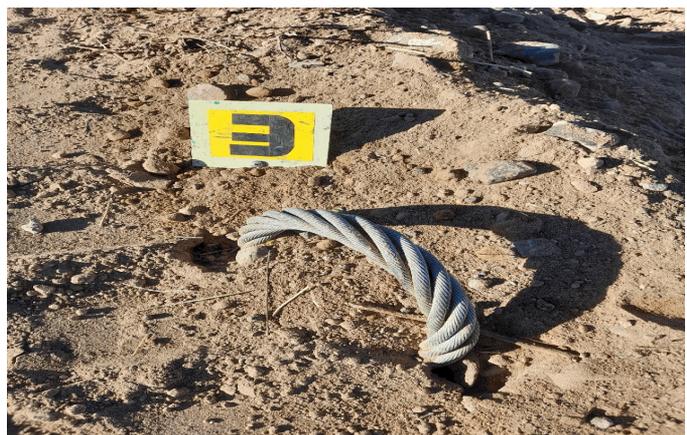
ANTES

Nº Anclaje	Orientación	Zona	Dist. Boca de Pozo	Long Inicial	Long Final	Resultado	Tipo
3	SE	D	27,00	25,00	35,00	Apto	PRUEBA

Deformaciones	N
Desgaste Localizado	N
Rotura Alma	N
Rotura Alambre	N
Corrosión	N

Emplomado	N
Encasquillado	S

Desnivel Pronunciado	N
Anclaje Inaccesible	N
Drenaje Fluidos	N

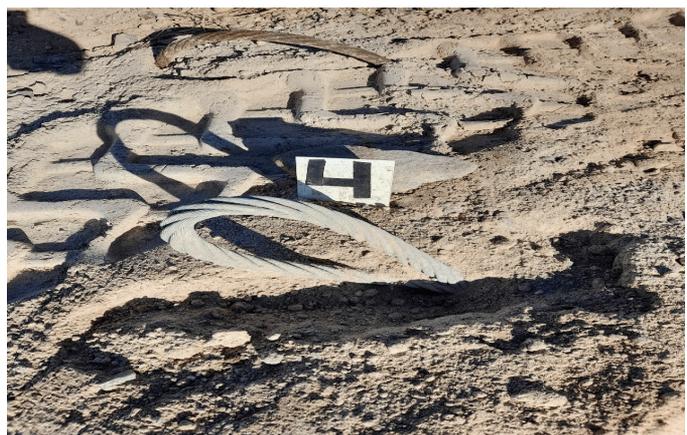
ANTES

Nº Anclaje	Orientación	Zona	Dist. Boca de Pozo	Long Inicial	Long Final	Resultado	Tipo
4	SO	D	27,00	25,00	35,00	Apto	PRUEBA

Deformaciones	N
Desgaste Localizado	N
Rotura Alma	N
Rotura Alambre	N
Corrosión	N

Emplomado	N
Encasquillado	S

Desnivel Pronunciado	N
Anclaje Inaccesible	N
Drenaje Fluidos	N
