**INFORME DE VERIFICACIÓN DE ANCLAJES**

Cód: 263

Fecha de Emisión: 16/06/2022

ÁREA PRODUCCIÓN	CHUS
POZO	CHUS-258
LATITUD	
LONGITUD	
TENSIÓN MAX APLICADA	7.400,00
TENSIÓN DE REFERENCIA	SEGUN NORMAS API RP 4G
ANCLAJES VERIFICAODOS	4
FECHA	16/06/2022
HORA	17:20:12
INTERNO	
PATRÓN	
MARCA	
MODELO	
Nº SERIE	
CERT CALIBRACIÓN	
FECHA VTO CAL

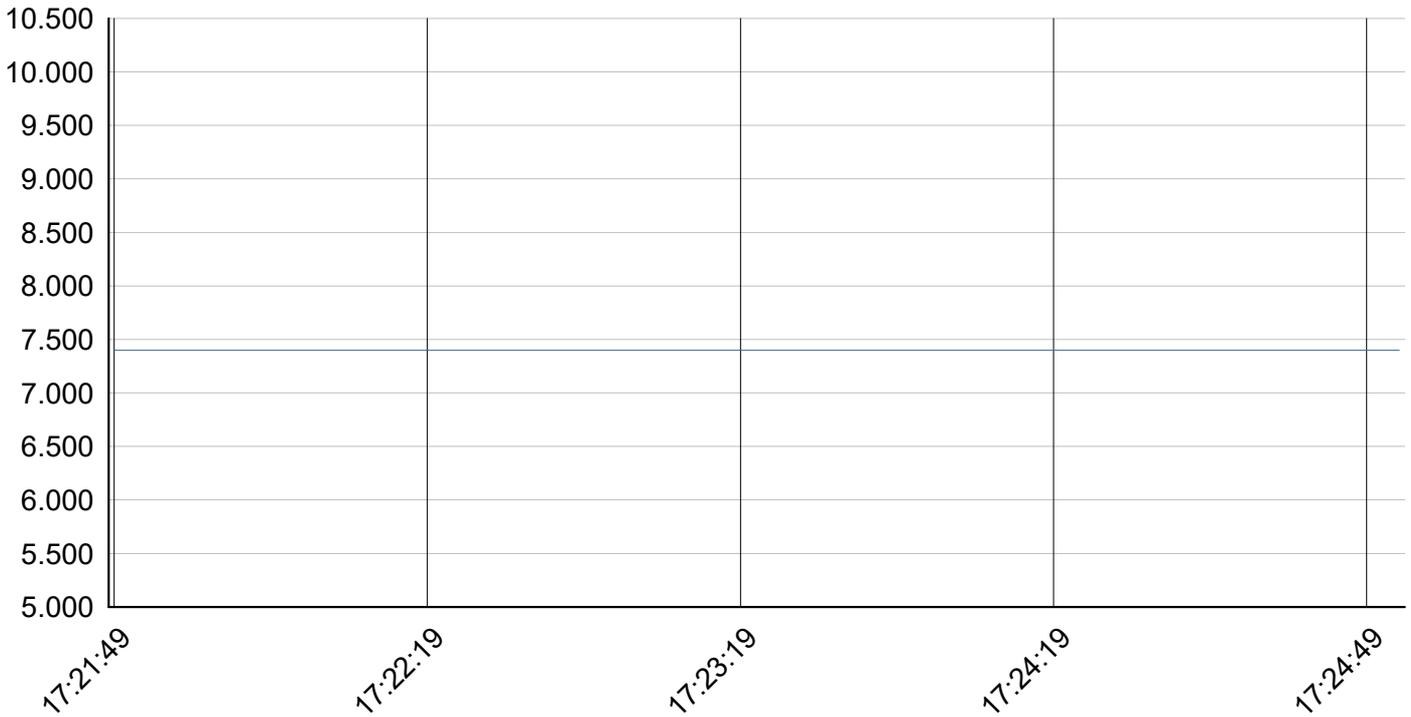
Nº Anclaje	Orientación	Zona	Dist. Boca de Pozo	Long Inicial	Long Final	Resultado	Tipo
1	NO	D	27,00	25,00	35,00	Apto	PRUEBA

Deformaciones	S
Desgaste Localizado	N
Rotura Alma	N
Rotura Alambre	N
Corrosión	N

Emplomado	N
Encasquillado	S

Desnivel Pronunciado	N
Anclaje Inaccesible	N
Drenaje Fluidos	N

HOMOLOGADO

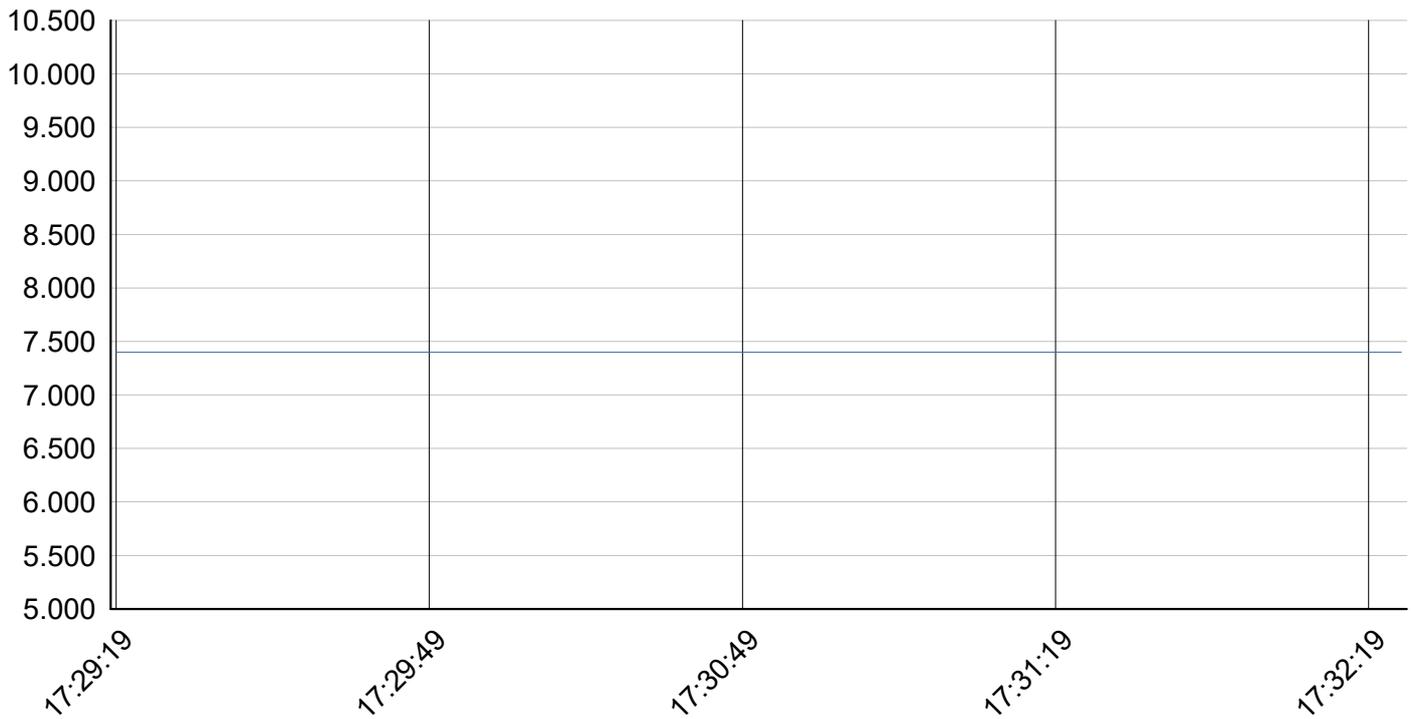
Nº Anclaje	Orientación	Zona	Dist. Boca de Pozo	Long Inicial	Long Final	Resultado	Tipo
2	NE	D	27,00	25,00	35,00	Apto	PRUEBA

Deformaciones	N
Desgaste Localizado	N
Rotura Alma	N
Rotura Alambre	N
Corrosión	N

Emplomado	N
Encasquillado	S

Desnivel Pronunciado	N
Anclaje Inaccesible	N
Drenaje Fluidos	N

HOMOLOGADO

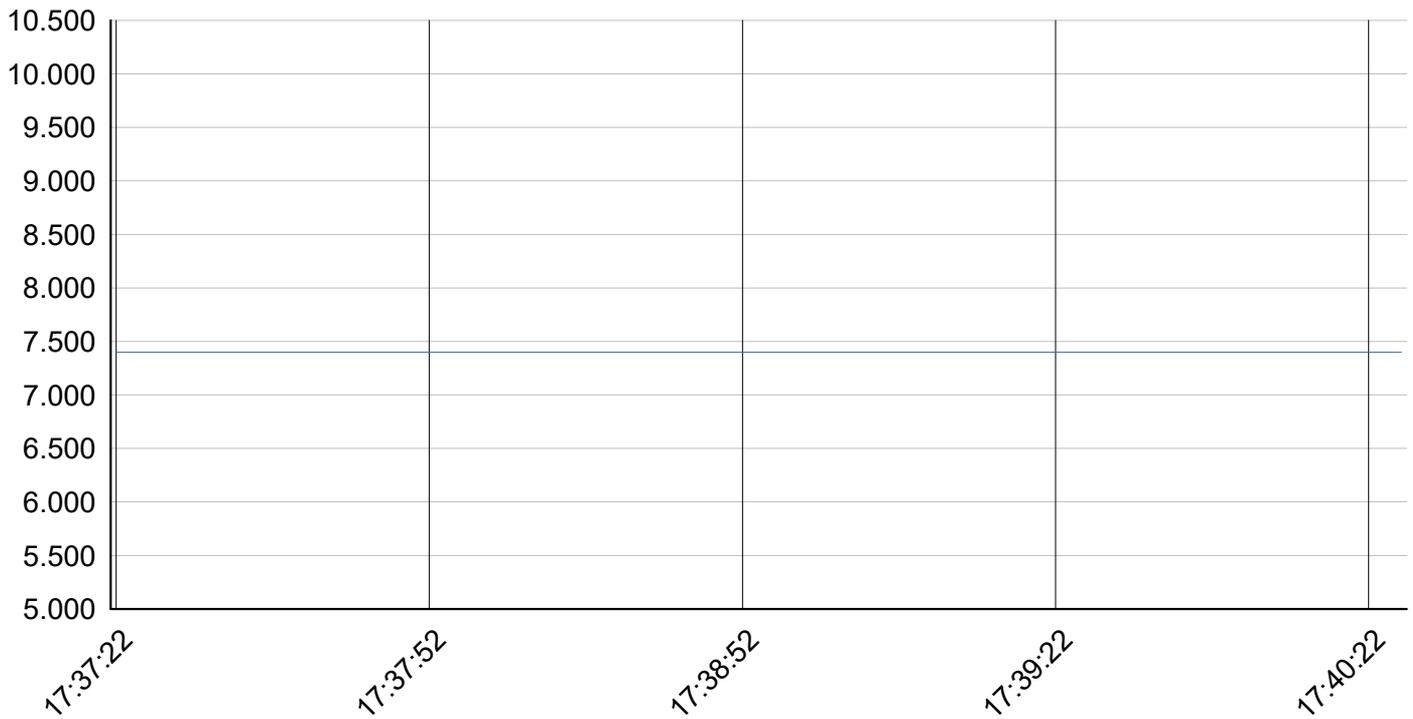
Nº Anclaje	Orientación	Zona	Dist. Boca de Pozo	Long Inicial	Long Final	Resultado	Tipo
3	SE	D	27,00	25,00	35,00	Apto	PRUEBA

Deformaciones	N
Desgaste Localizado	N
Rotura Alma	N
Rotura Alambre	N
Corrosión	N

Emplomado	N
Encasquillado	S

Desnivel Pronunciado	N
Anclaje Inaccesible	N
Drenaje Fluidos	N

HOMOLOGADO

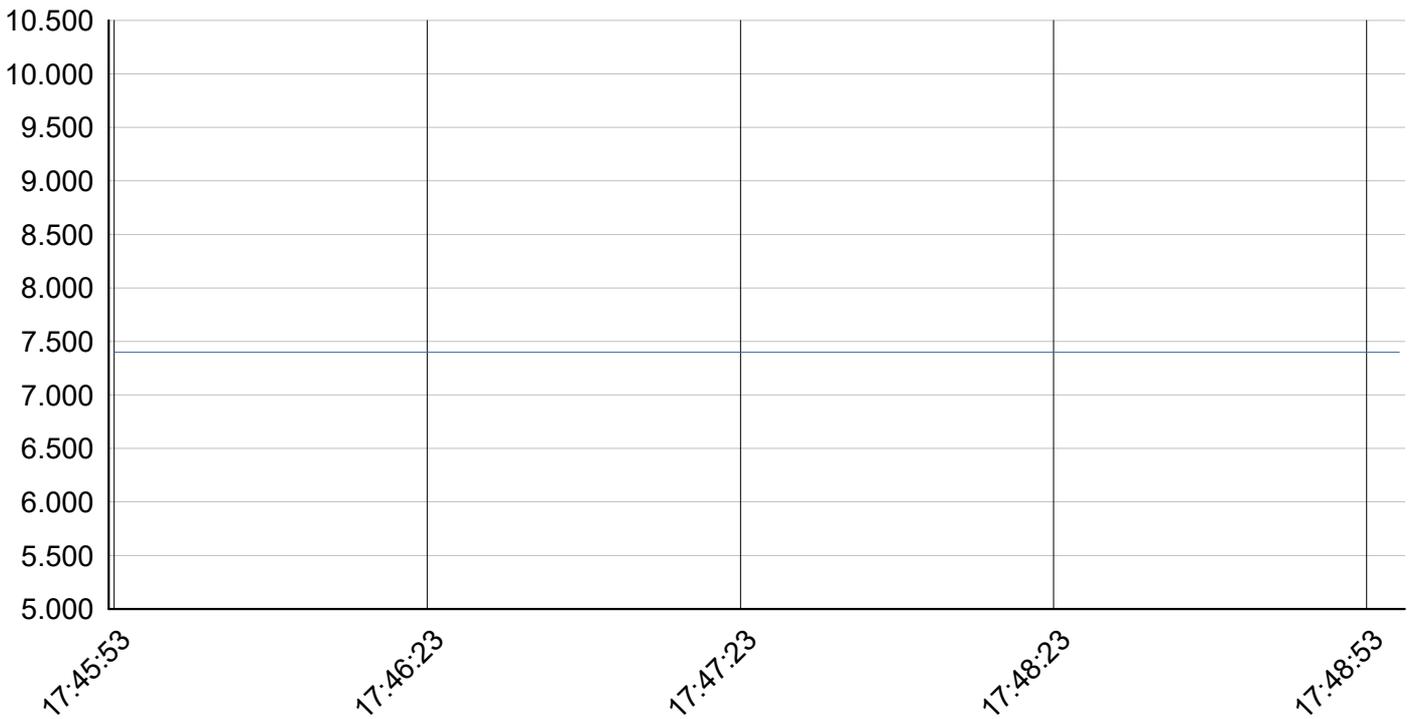
Nº Anclaje	Orientación	Zona	Dist. Boca de Pozo	Long Inicial	Long Final	Resultado	Tipo
4	SO	D	27,00	25,00	35,00	Apto	PRUEBA

Deformaciones	N
Desgaste Localizado	N
Rotura Alma	N
Rotura Alambre	N
Corrosión	N

Emplomado	N
Encasquillado	S

Desnivel Pronunciado	N
Anclaje Inaccesible	N
Drenaje Fluidos	N

HOMOLOGADO
