**INFORME DE VERIFICACIÓN DE ANCLAJES**

ÁREA PRODUCCIÓN	CHUS
POZO	CHUS-308
LATITUD	
LONGITUD	
TENSIÓN MAX APLICADA	7.400,00
TENSIÓN DE REFERENCIA	SEGUN NORMAS API RP 4G
ANCLAJES VERIFICAODOS	4
FECHA	22/05/2022
HORA	15:49:49
INTERNO	
PATRÓN	
MARCA	
MODELO	
Nº SERIE	
CERT CALIBRACIÓN	
FECHA VTO CAL

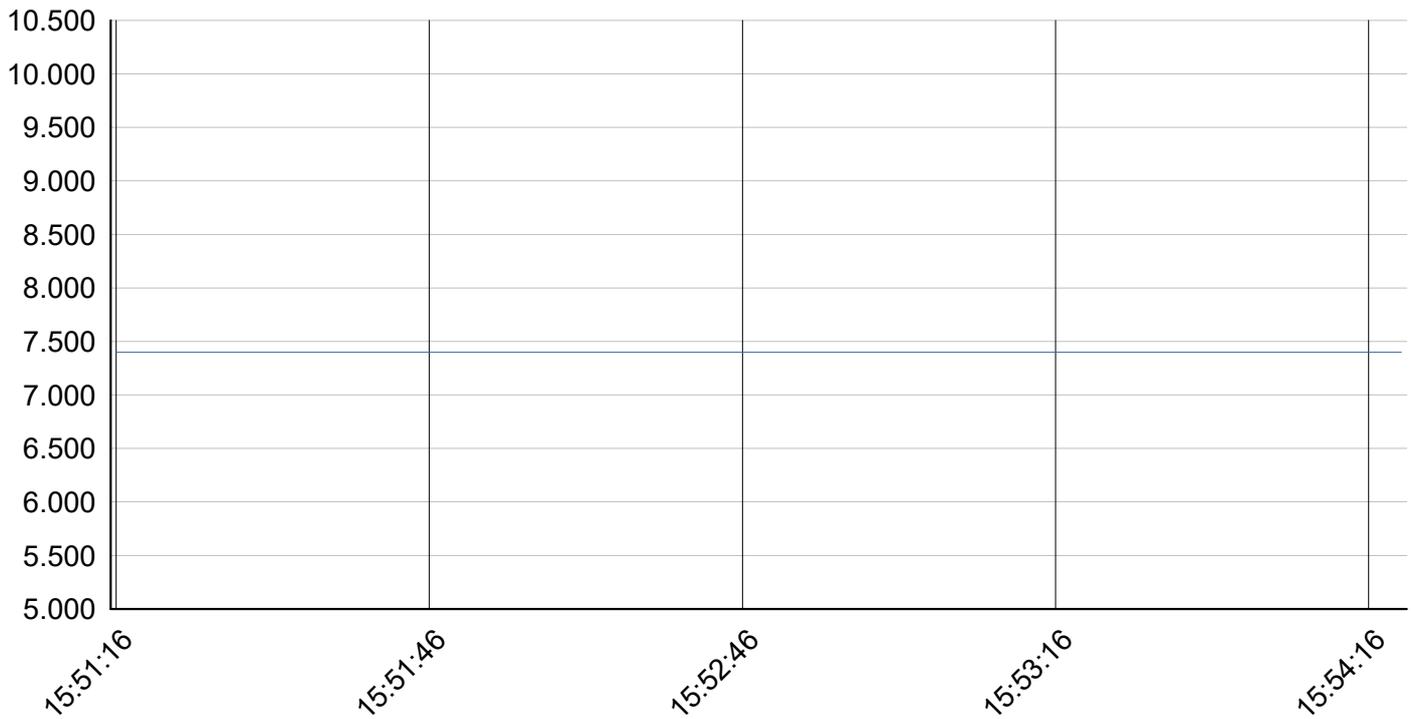
Nº Anclaje	Orientación	Zona	Dist. Boca de Pozo	Long Inicial	Long Final	Resultado	Tipo
1	NO	D	27,00	25,00	35,00	Apto	PRUEBA

Deformaciones	N
Desgaste Localizado	N
Rotura Alma	N
Rotura Alambre	N
Corrosión	N

Emplomado	N
Encasquillado	S

Desnivel Pronunciado	N
Anclaje Inaccesible	N
Drenaje Fluidos	N

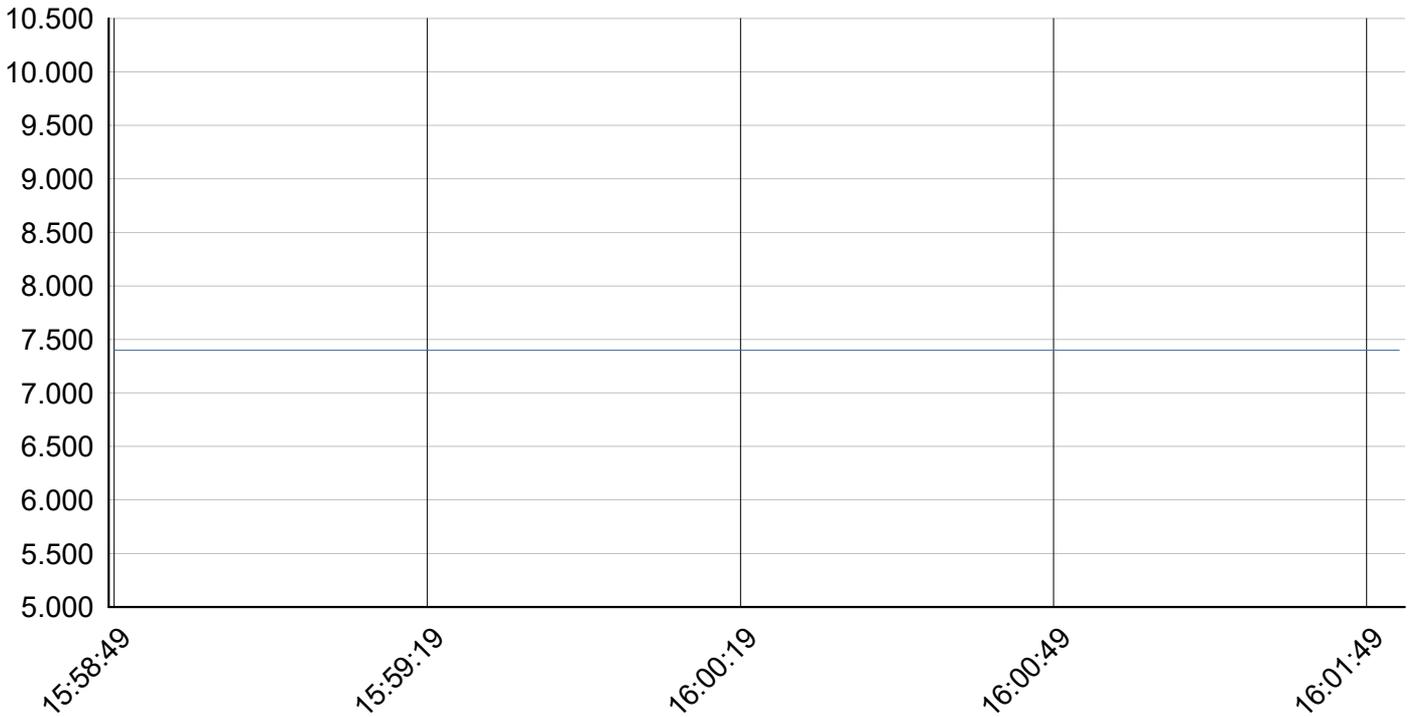
Nº Anclaje	Orientación	Zona	Dist. Boca de Pozo	Long Inicial	Long Final	Resultado	Tipo
2	NE	D	27,00	25,00	35,00	Apto	PRUEBA

Deformaciones	N
Desgaste Localizado	N
Rotura Alma	N
Rotura Alambre	N
Corrosión	S

Emplomado	N
Encasquillado	S

Desnivel Pronunciado	N
Anclaje Inaccesible	N
Drenaje Fluidos	N

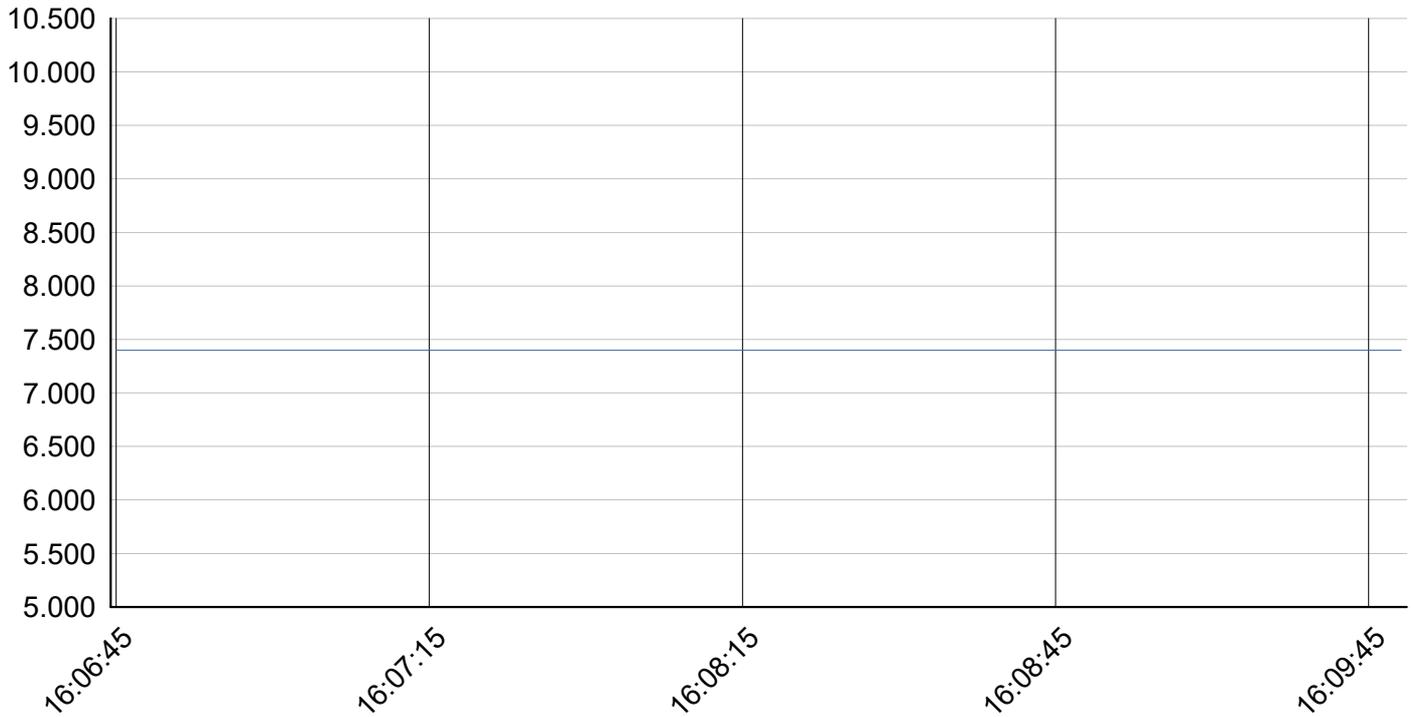
Nº Anclaje	Orientación	Zona	Dist. Boca de Pozo	Long Inicial	Long Final	Resultado	Tipo
3	SE	D	27,00	25,00	35,00	Apto	PRUEBA

Deformaciones	N
Desgaste Localizado	N
Rotura Alma	N
Rotura Alambre	N
Corrosión	S

Emplomado	N
Encasquillado	S

Desnivel Pronunciado	N
Anclaje Inaccesible	N
Drenaje Fluidos	N

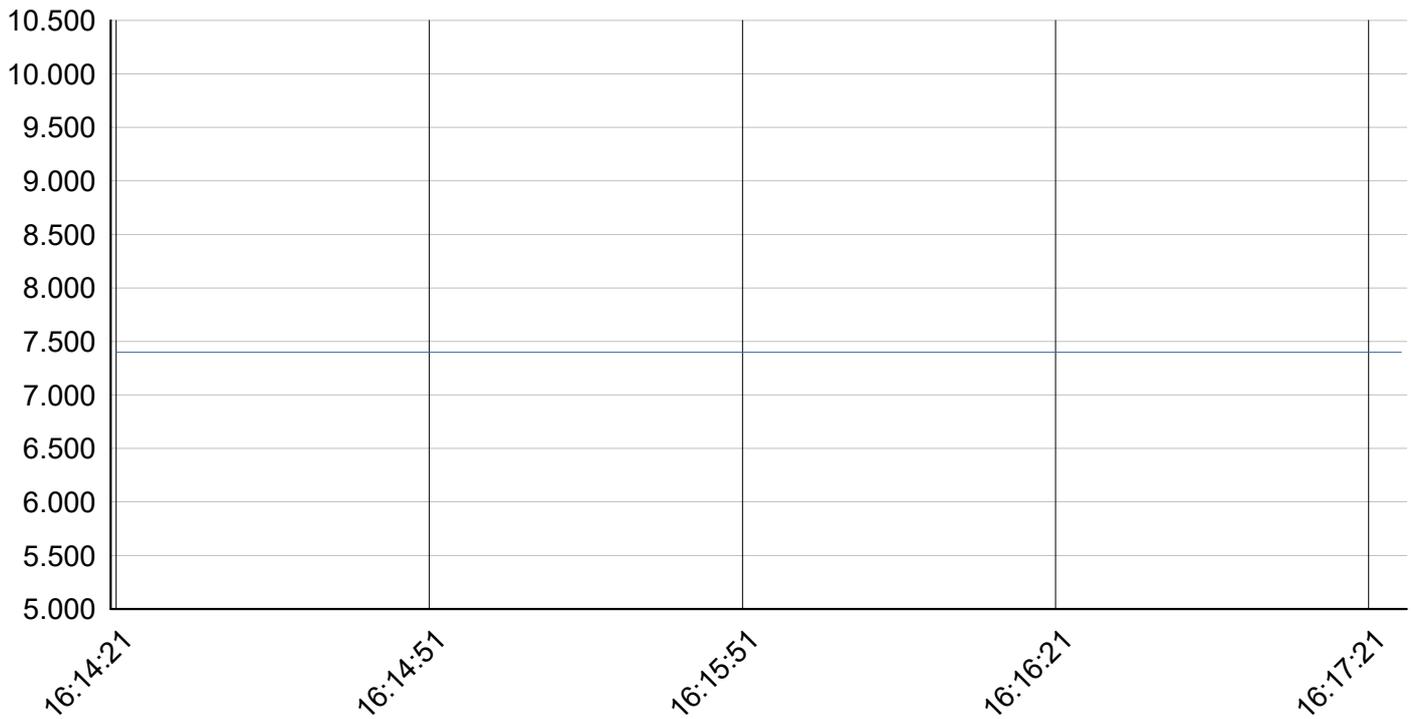
Nº Anclaje	Orientación	Zona	Dist. Boca de Pozo	Long Inicial	Long Final	Resultado	Tipo
4	SO	D	27,00	25,00	35,00	Apto	PRUEBA

Deformaciones	N
Desgaste Localizado	N
Rotura Alma	N
Rotura Alambre	N
Corrosión	S

Emplomado	N
Encasquillado	S

Desnivel Pronunciado	N
Anclaje Inaccesible	N
Drenaje Fluidos	N
