**INFORME DE VERIFICACIÓN DE ANCLAJES**

Fecha de Emisión: 03/07/2022

| POZO | CHUS-310 |

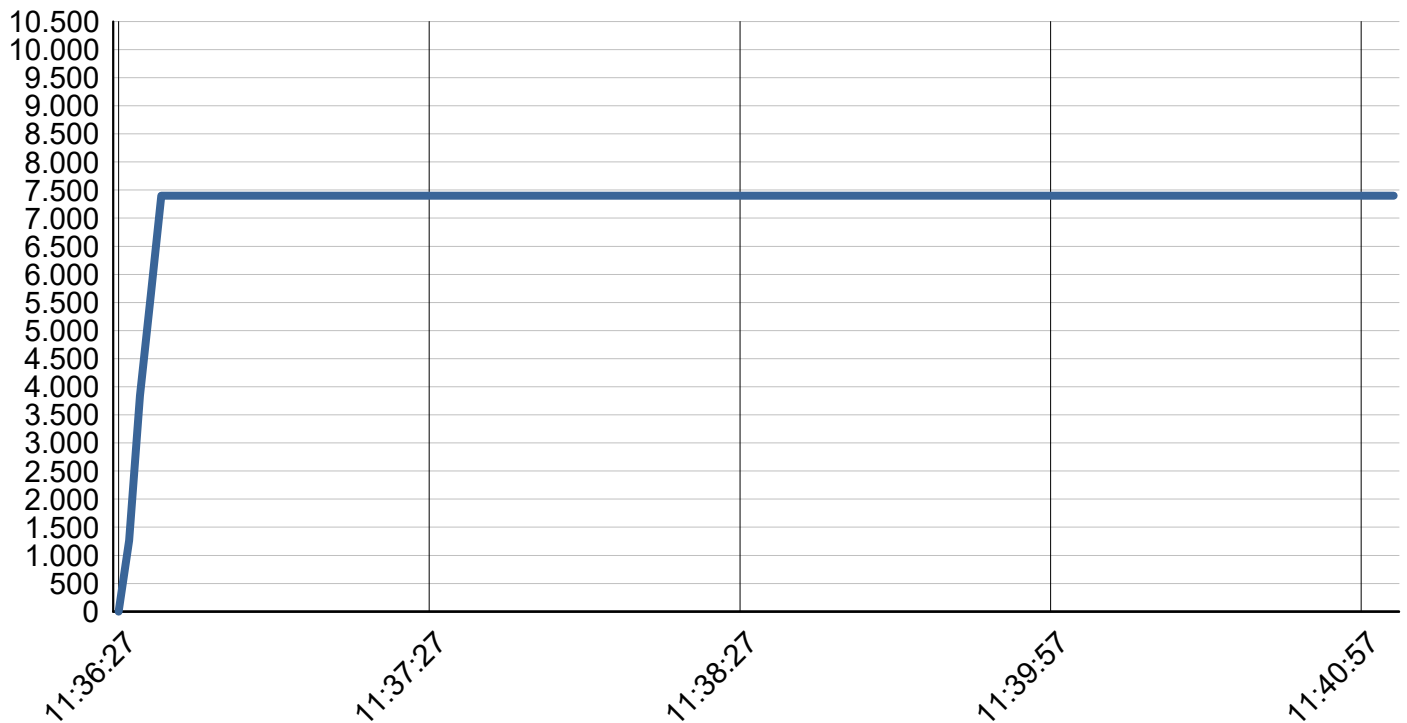
| Nº Anclaje | Orientación | Zona | Dist. Boca de Pozo | Long Inicial | Long Final | Resultado | Tipo |
|---|---|---|---|---|---|---|---|
| 1 | NO | D | 27,00 | 25,00 | 35,00 | Apto | PRUEBA |

| Deformaciones | N |
| Desgaste Localizado | N |
| Rotura Alma | N |
| Rotura Alambre | N |
| Corrosión | N |

| Encasquillado | S |

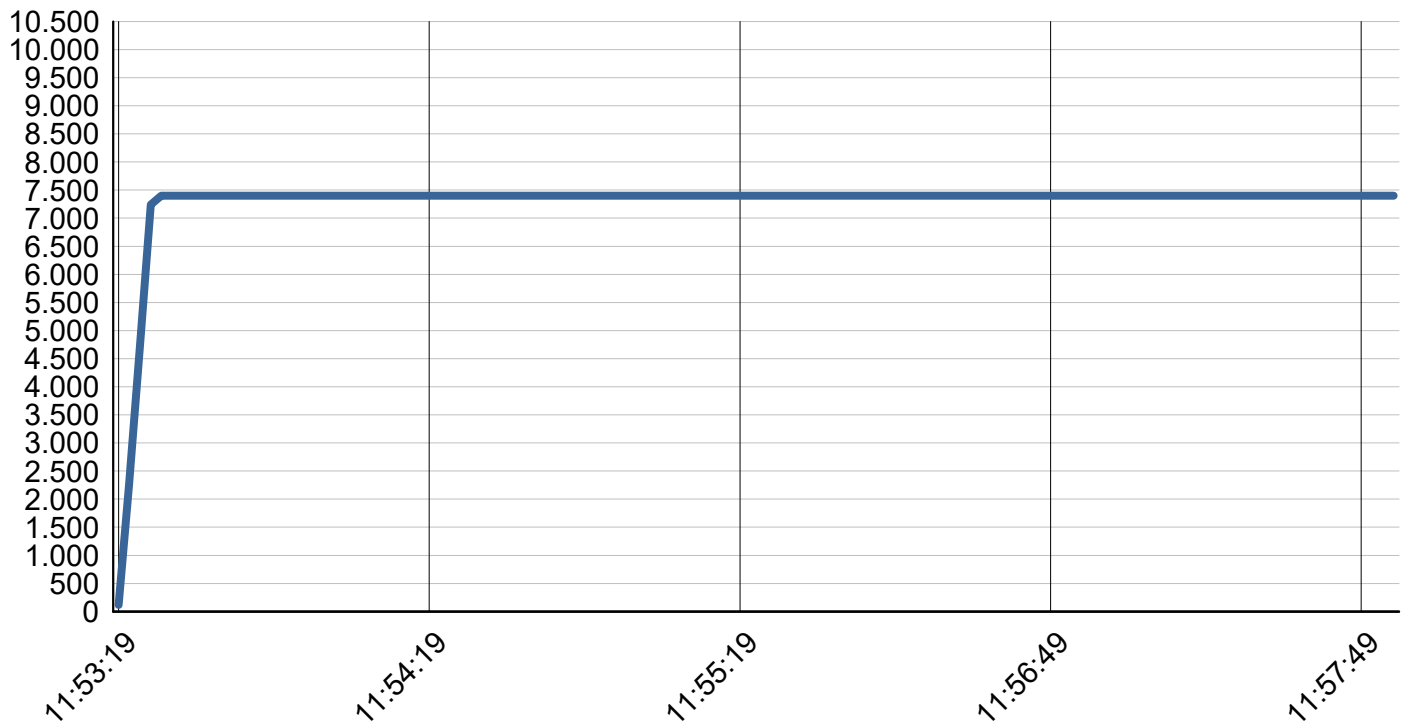
| Nº Anclaje | Orientación | Zona | Dist. Boca de Pozo | Long Inicial | Long Final | Resultado | Tipo |
|---|---|---|---|---|---|---|---|
| 2 | NE | D | 27,00 | 25,00 | 35,00 | Apto | PRUEBA |

| Deformaciones | N |
| Desgaste Localizado | N |
| Rotura Alma | N |
| Rotura Alambre | N |
| Corrosión | N |

| Encasquillado | S |

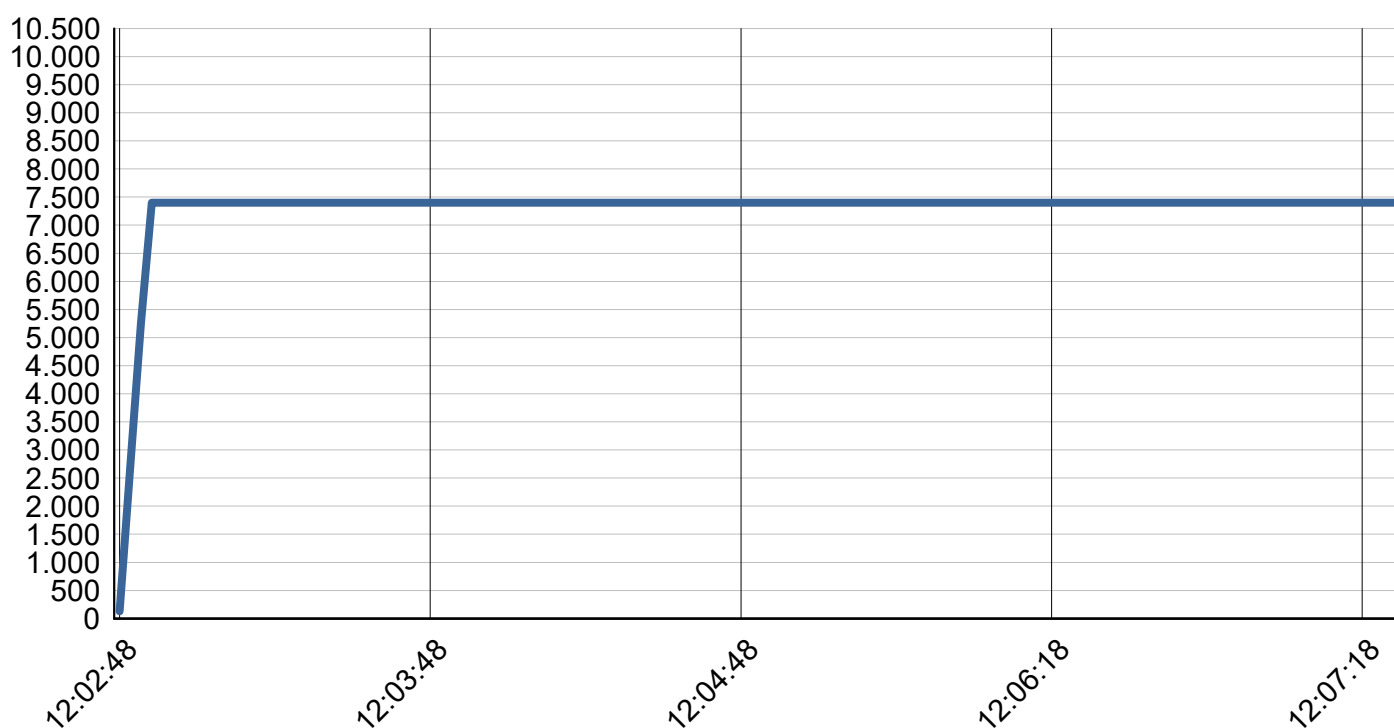
| Nº Anclaje | Orientación | Zona | Dist. Boca de Pozo | Long Inicial | Long Final | Resultado | Tipo |
|---|---|---|---|---|---|---|---|
| 3 | SE | D | 27,00 | 25,00 | 35,00 | Apto | PRUEBA |

| Deformaciones | N |
| Desgaste Localizado | N |
| Rotura Alma | N |
| Rotura Alambre | N |
| Corrosión | N |

| Encasquillado | S |

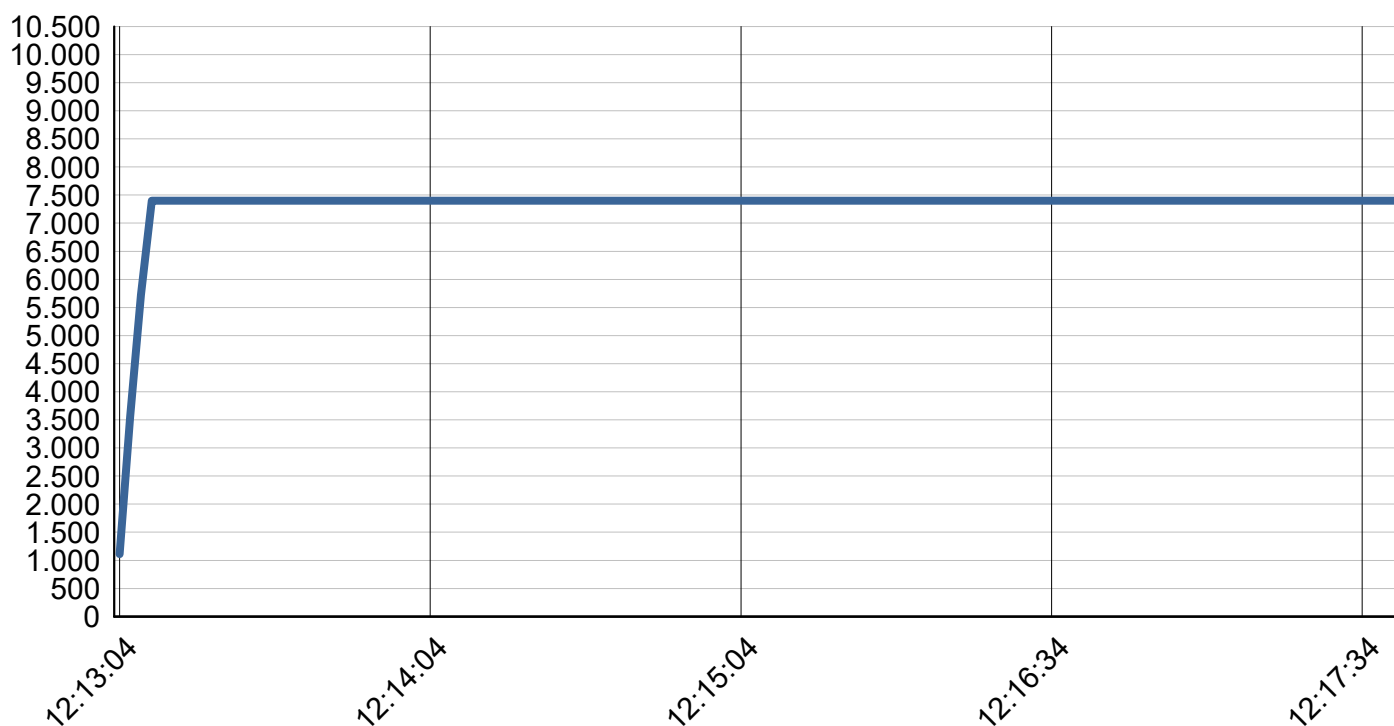
| Nº Anclaje | Orientación | Zona | Dist. Boca de Pozo | Long Inicial | Long Final | Resultado | Tipo |
|---|---|---|---|---|---|---|---|
| 4 | SO | D | 27,00 | 25,00 | 35,00 | Apto | PRUEBA |

| Deformaciones | N |
| Desgaste Localizado | N |
| Rotura Alma | N |
| Rotura Alambre | N |
| Corrosión | N |

| Encasquillado | S |
