**INFORME DE VERIFICACIÓN DE ANCLAJES**

ÁREA PRODUCCIÓN	CHUS
POZO	CHUS-435
LATITUD	
LONGITUD	
TENSIÓN MAX APLICADA	7.400,00
TENSIÓN DE REFERENCIA	SEGUN NORMAS API RP 4G
ANCLAJES VERIFICAODOS	4
FECHA	30/04/2022
HORA	13:28:39
INTERNO	
PATRÓN	
MARCA	
MODELO	
Nº SERIE	
CERT CALIBRACIÓN	
FECHA VTO CAL

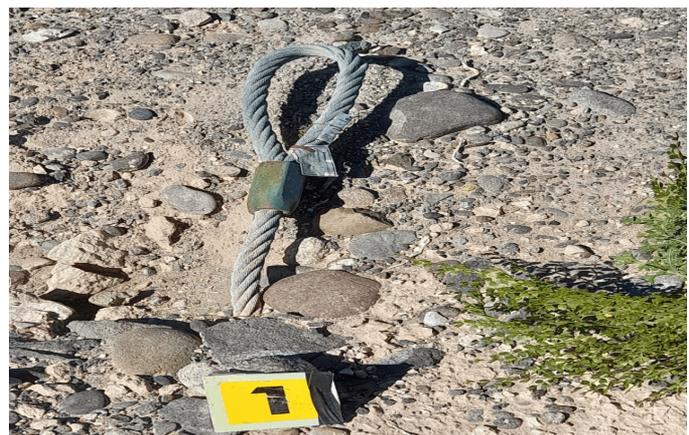
ANTES

Nº Anclaje	Orientación	Zona	Dist. Boca de Pozo	Long Inicial	Long Final	Resultado	Tipo
1	NO	D	27,00	25,00	35,00	Apto	PRUEBA

Deformaciones	N
Desgaste Localizado	N
Rotura Alma	N
Rotura Alambre	N
Corrosión	S

Emplomado	N
Encasquillado	S

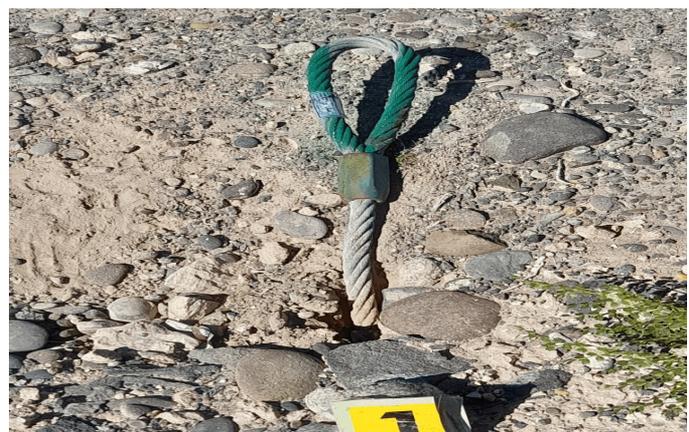
DESPUES

HOMOLOGADO

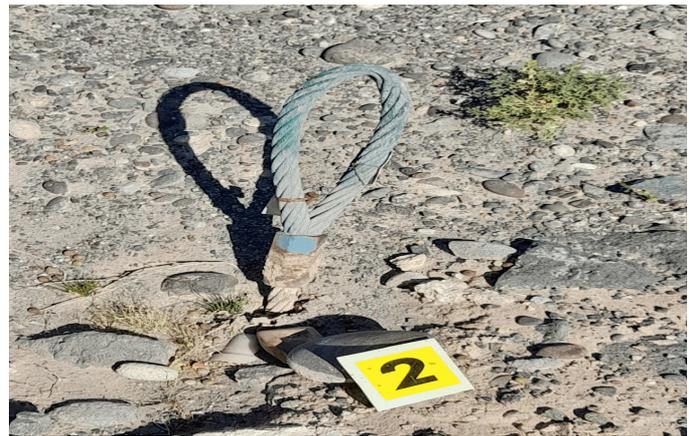
ANTES

Nº Anclaje	Orientación	Zona	Dist. Boca de Pozo	Long Inicial	Long Final	Resultado	Tipo
2	NE	D	27,00	25,00	35,00	Apto	PRUEBA

Deformaciones	N
Desgaste Localizado	N
Rotura Alma	N
Rotura Alambre	N
Corrosión	S

Emplomado	N
Encasquillado	S

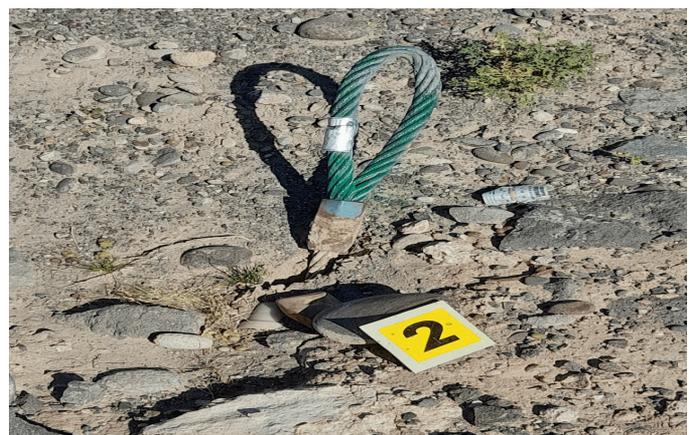
DESPUES

HOMOLOGADO

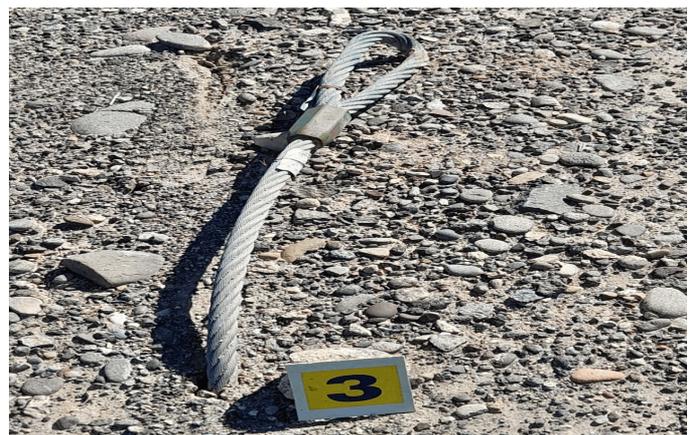
ANTES

Nº Anclaje	Orientación	Zona	Dist. Boca de Pozo	Long Inicial	Long Final	Resultado	Tipo
3	SE	D	27,00	25,00	35,00	Apto	PRUEBA

Deformaciones	S
Desgaste Localizado	N
Rotura Alma	N
Rotura Alambre	N
Corrosión	S

Emplomado	N
Encasquillado	S

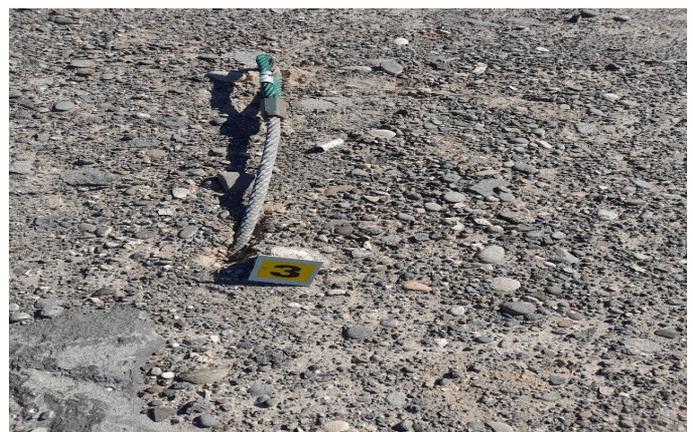
DESPUES

HOMOLOGADO

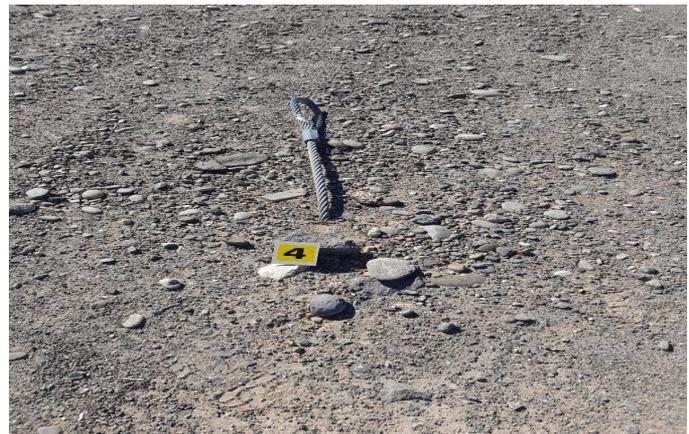
ANTES

Nº Anclaje	Orientación	Zona	Dist. Boca de Pozo	Long Inicial	Long Final	Resultado	Tipo
4	SO	D	27,00	25,00	35,00	Apto	PRUEBA

Deformaciones	N
Desgaste Localizado	N
Rotura Alma	N
Rotura Alambre	N
Corrosión	S

Emplomado	N
Encasquillado	S

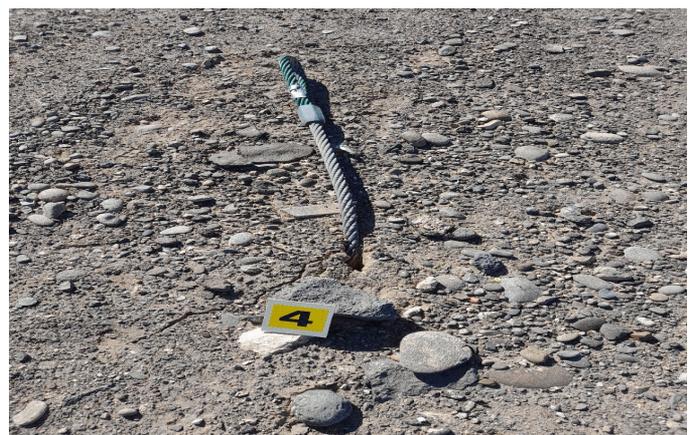
DESPUES

HOMOLOGADO
