**INFORME DE VERIFICACIÓN DE ANCLAJES**

ÁREA PRODUCCIÓN	ZONA VARIAS
POZO	CMOEA-18
LATITUD	
LONGITUD	
TENSIÓN MAX APLICADA	7.400,00
TENSIÓN DE REFERENCIA	SEGUN NORMA API RP4G
ANCLAJES VERIFICAODOS	5
FECHA	22/05/2022
HORA	12:29:35
INTERNO	
PATRÓN	
MARCA	
MODELO	
Nº SERIE	
CERT CALIBRACIÓN	
FECHA VTO CAL

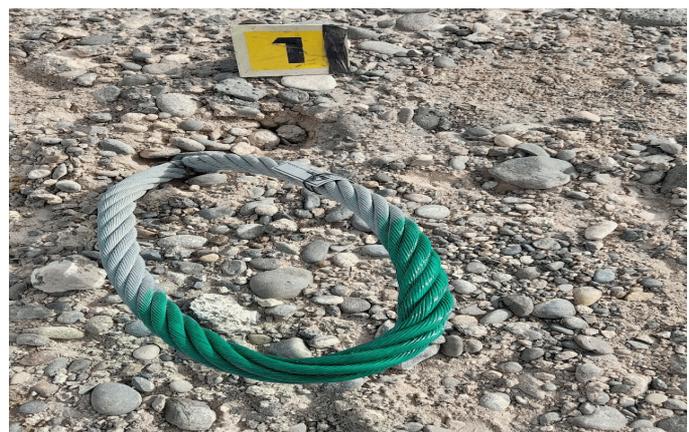
Nº Anclaje	Orientación	Zona	Dist. Boca de Pozo	Long Inicial	Long Final	Resultado	Tipo
1	NO	D	27,00	25,00	35,00	Apto	PRUEBA

Deformaciones	N
Desgaste Localizado	N
Rotura Alma	N
Rotura Alambre	N
Corrosión	S

Emplomado	N
Encasquillado	S

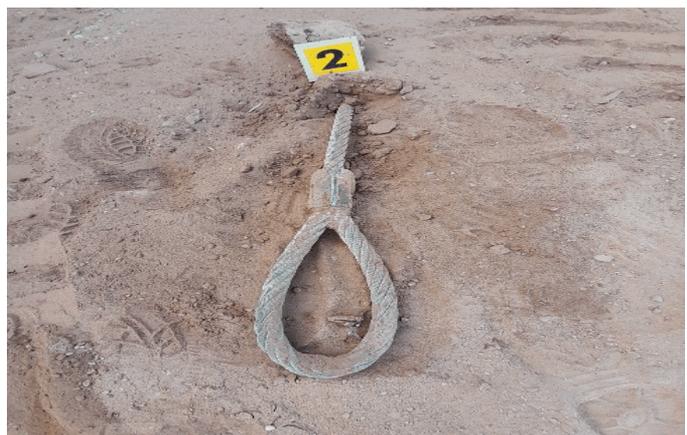
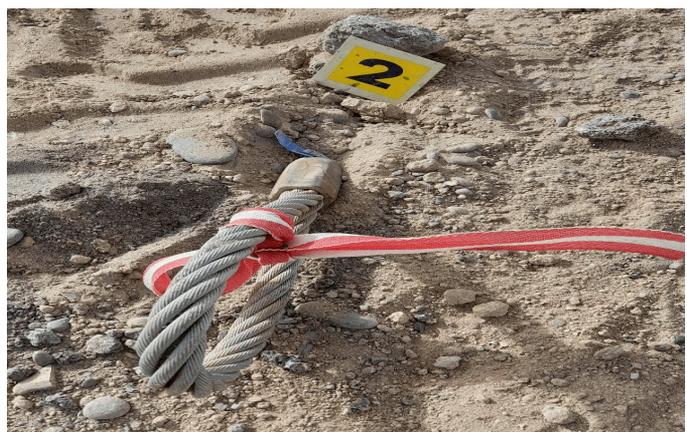
Nº Anclaje	Orientación	Zona	Dist. Boca de Pozo	Long Inicial	Long Final	Resultado	Tipo
2	NE	D	27,00	25,00	35,00	Apto	PRUEBA

Deformaciones	N
Desgaste Localizado	N
Rotura Alma	N
Rotura Alambre	N
Corrosión	N

Emplomado	N
Encasquillado	S

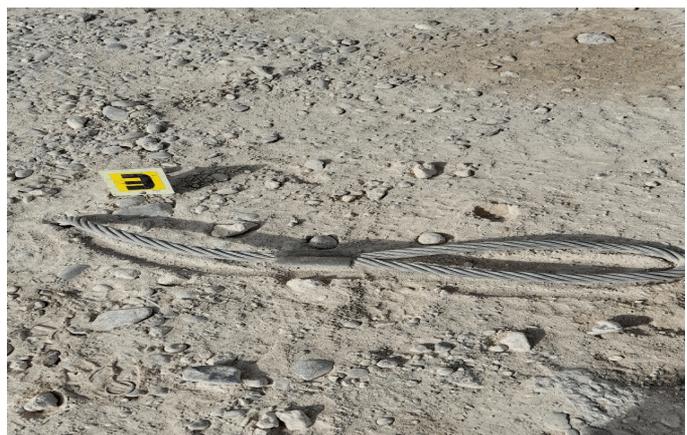
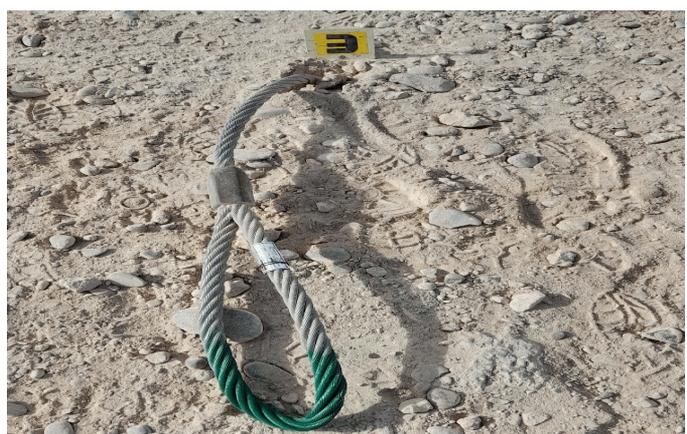
Nº Anclaje	Orientación	Zona	Dist. Boca de Pozo	Long Inicial	Long Final	Resultado	Tipo
3	SE	D	27,00	25,00	35,00	Apto	PRUEBA

Deformaciones	N
Desgaste Localizado	N
Rotura Alma	N
Rotura Alambre	N
Corrosión	N

Emplomado	N
Encasquillado	S

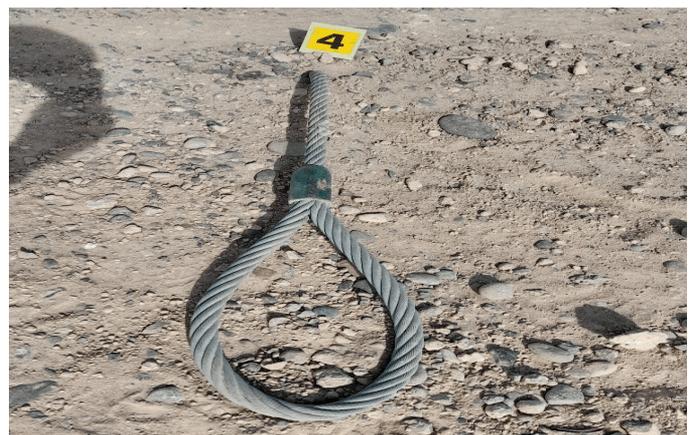
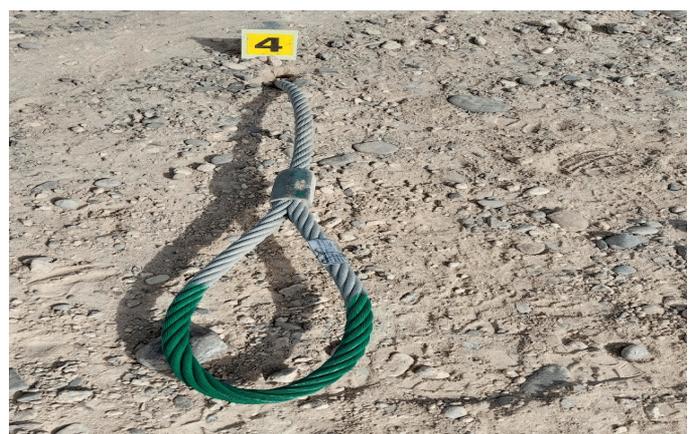
Nº Anclaje	Orientación	Zona	Dist. Boca de Pozo	Long Inicial	Long Final	Resultado	Tipo
4	SO	D	27,00	25,00	35,00	Apto	PRUEBA

Deformaciones	N
Desgaste Localizado	N
Rotura Alma	N
Rotura Alambre	N
Corrosión	N

Emplomado	N
Encasquillado	S

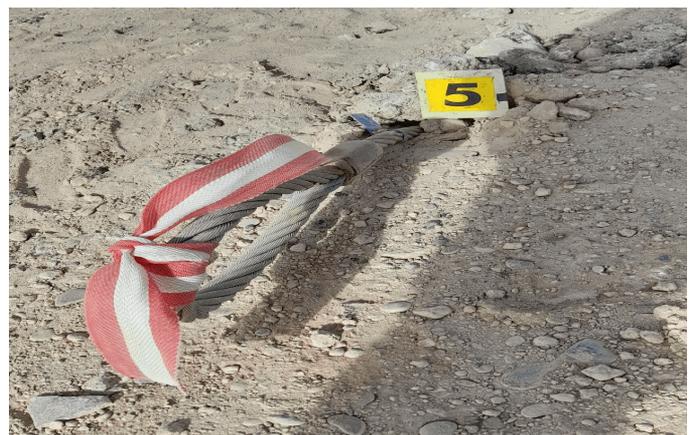
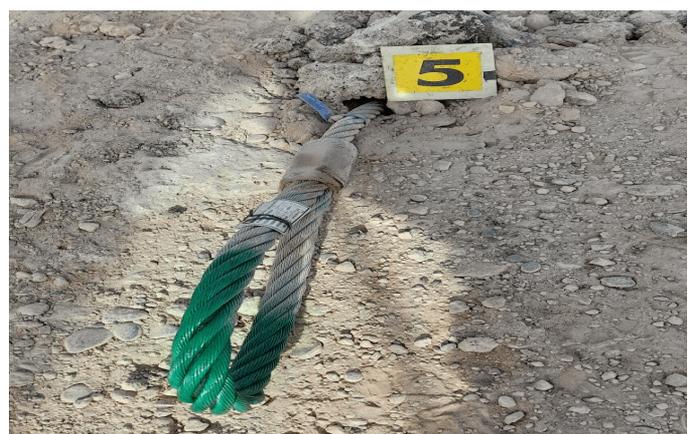
Nº Anclaje	Orientación	Zona	Dist. Boca de Pozo	Long Inicial	Long Final	Resultado	Tipo
5	S	D	27,00	25,00	35,00	Apto	PRUEBA

Deformaciones	N
Desgaste Localizado	N
Rotura Alma	N
Rotura Alambre	N
Corrosión	N

Emplomado	N
Encasquillado	S
