**INFORME DE VERIFICACIÓN DE ANCLAJES**

Cód: 292

Fecha de Emisión: 22/06/2022

ÁREA PRODUCCIÓN	ZONA VARIAS
POZO	DBE-98
LATITUD	
LONGITUD	
TENSIÓN MAX APLICADA	7.400,00
TENSIÓN DE REFERENCIA	SEGUN NORMA API RP 4G
ANCLAJES VERIFICAODOS	4
FECHA	22/06/2022
HORA	10:16:54
INTERNO	
PATRÓN	
MARCA	
MODELO	
Nº SERIE	
CERT CALIBRACIÓN	
FECHA VTO CAL

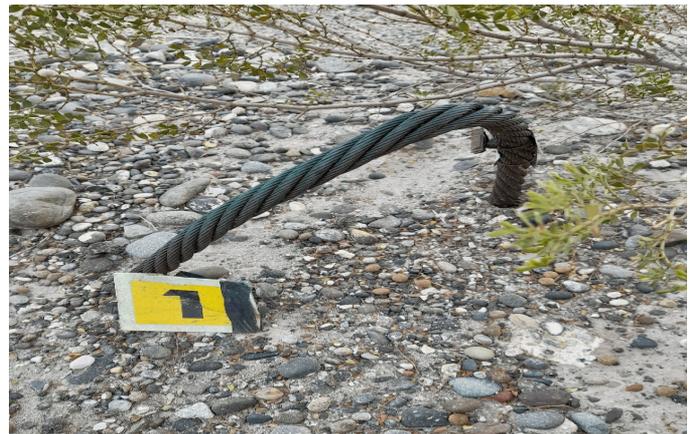
ANTES

Nº Anclaje	Orientación	Zona	Dist. Boca de Pozo	Long Inicial	Long Final	Resultado	Tipo
1	NO	D	27,00	25,00	35,00	Apto	PRUEBA

Deformaciones	N
Desgaste Localizado	N
Rotura Alma	N
Rotura Alambre	N
Corrosión	S

NO HOMOLOGADO

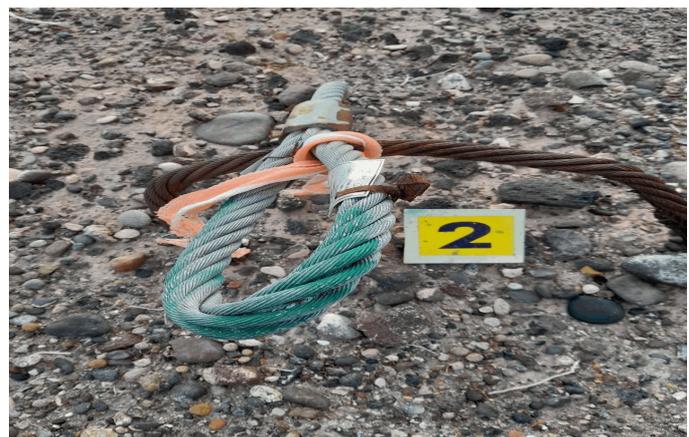
ANTES

Nº Anclaje	Orientación	Zona	Dist. Boca de Pozo	Long Inicial	Long Final	Resultado	Tipo
2	NE	D	27,00	25,00	35,00	Apto	PRUEBA

Emplomado	N
Encasquillado	S

HOMOLOGADO

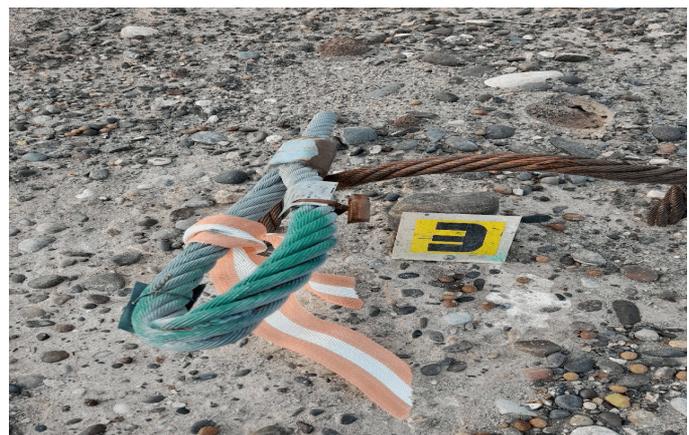
ANTES

Nº Anclaje	Orientación	Zona	Dist. Boca de Pozo	Long Inicial	Long Final	Resultado	Tipo
3	SE	D	27,00	25,00	35,00	Apto	PRUEBA

Emplomado	N
Encasquillado	S

HOMOLOGADO

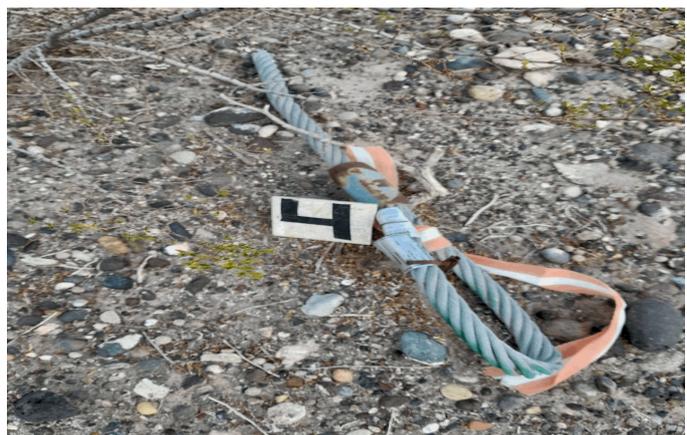
ANTES

Nº Anclaje	Orientación	Zona	Dist. Boca de Pozo	Long Inicial	Long Final	Resultado	Tipo
4	SO	D	27,00	25,00	35,00	Apto	PRUEBA

Emplomado	N
Encasquillado	S

HOMOLOGADO
