**INFORME DE VERIFICACIÓN DE ANCLAJES**

Cód: 154

Fecha de Emisión: 30/04/2022

ÁREA PRODUCCIÓN	ZONA VARIAS
POZO	DBM-21
LATITUD	
LONGITUD	
TENSIÓN MAX APLICADA	7.400,00
TENSIÓN DE REFERENCIA	SEGUN NORMAS AP IRP4G
ANCLAJES VERIFICAODOS	5
FECHA	30/04/2022
HORA	15:02:39
INTERNO	
PATRÓN	
MARCA	
MODELO	
Nº SERIE	
CERT CALIBRACIÓN	
FECHA VTO CAL

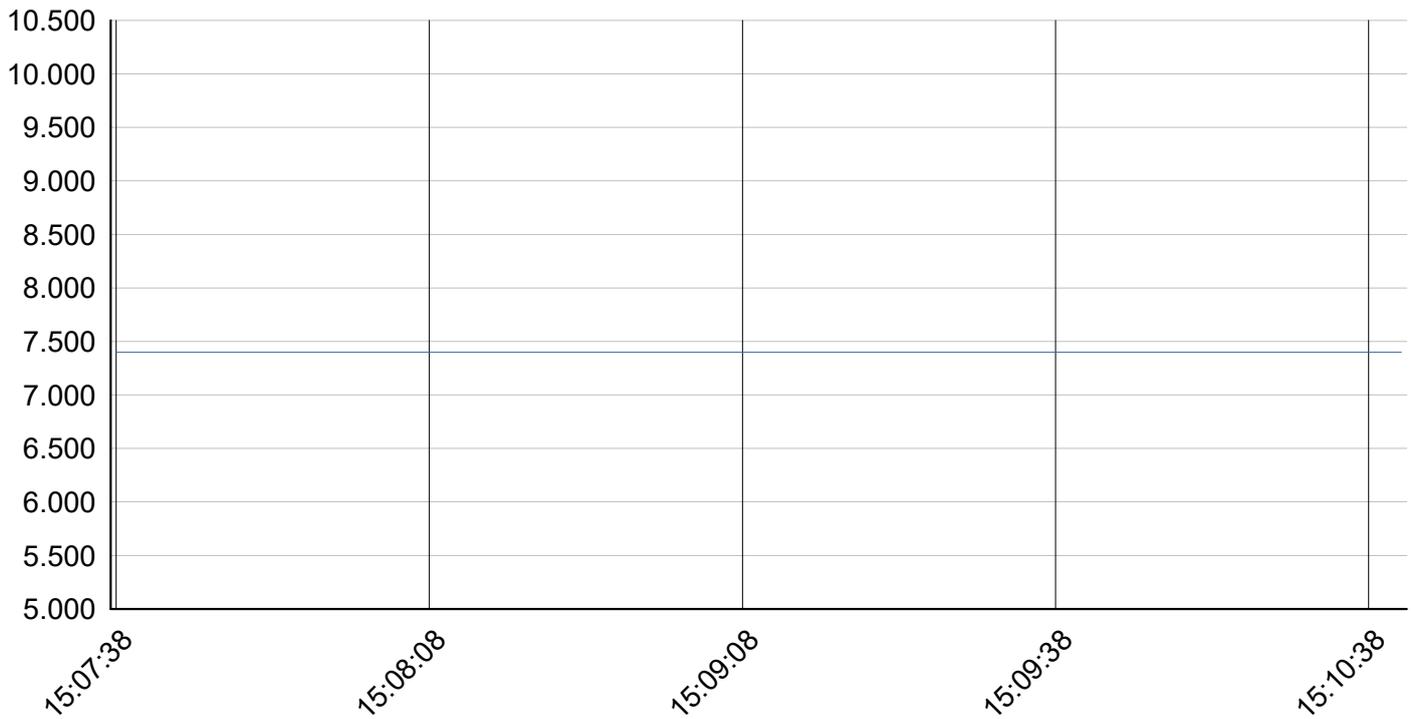
Nº Anclaje	Orientación	Zona	Dist. Boca de Pozo	Long Inicial	Long Final	Resultado	Tipo
1	NO	D	27,00	25,00	35,00	Apto	PRUEBA

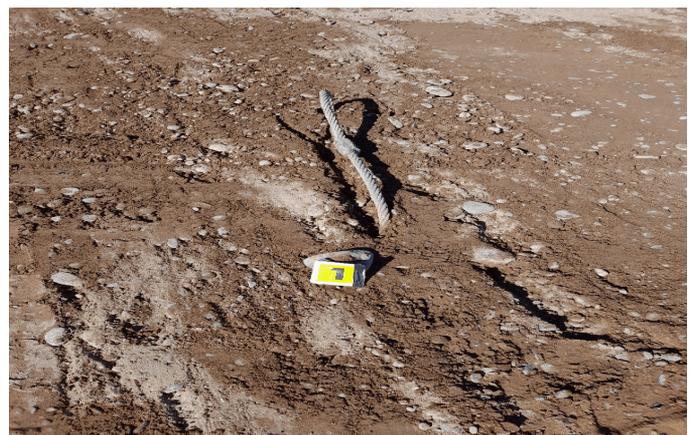
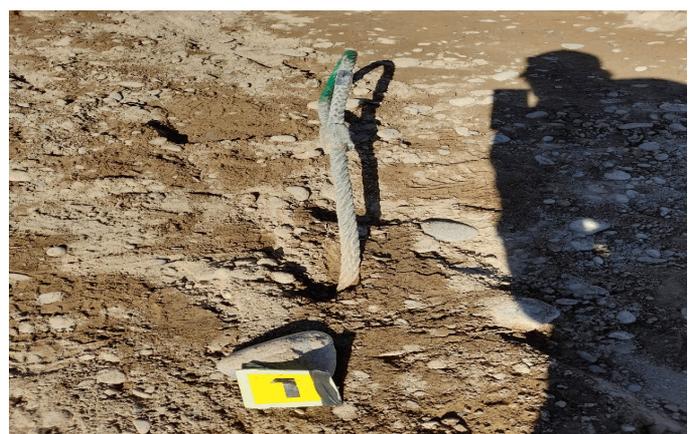
Deformaciones	N
Desgaste Localizado	N
Rotura Alma	N
Rotura Alambre	N
Corrosión	S

Emplomado	N
Encasquillado	S

HOMOLOGADO

ANTES

DESPUES

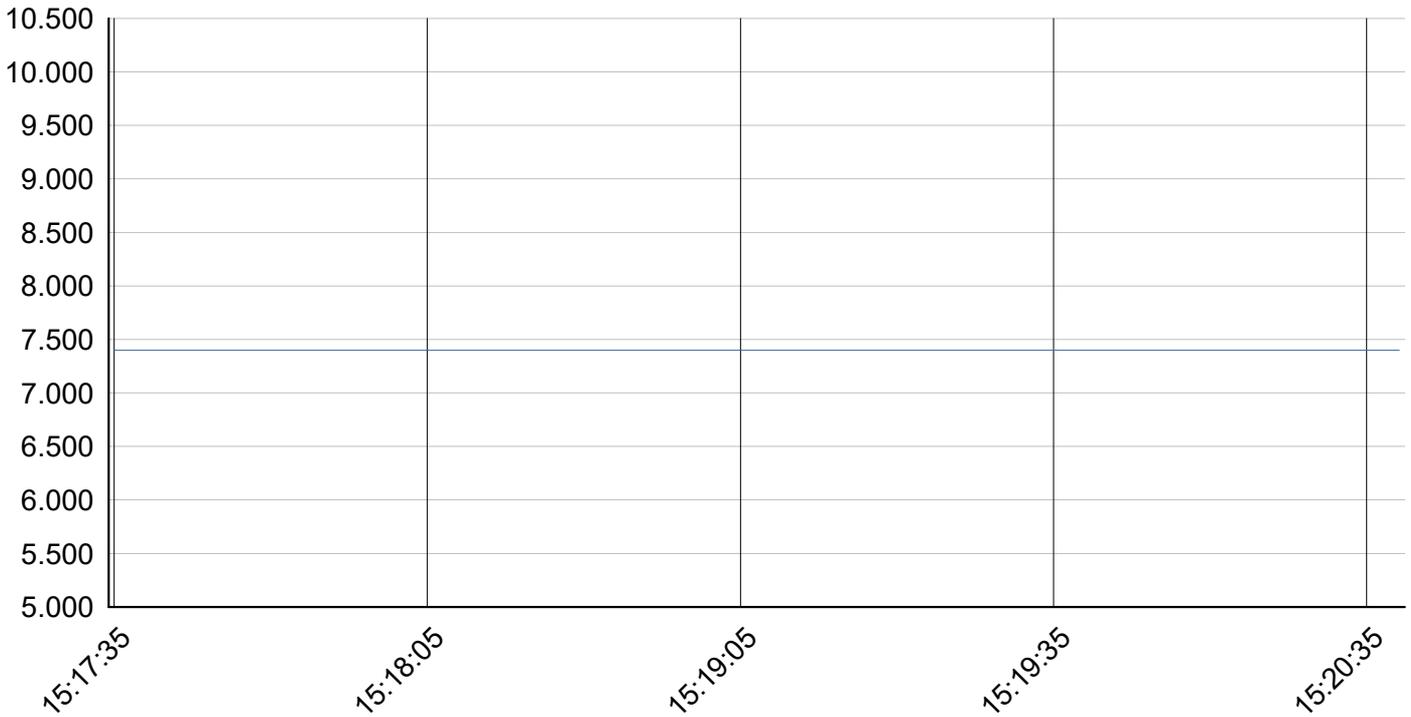
Nº Anclaje	Orientación	Zona	Dist. Boca de Pozo	Long Inicial	Long Final	Resultado	Tipo
2	NE	D	27,00	25,00	35,00	Apto	PRUEBA

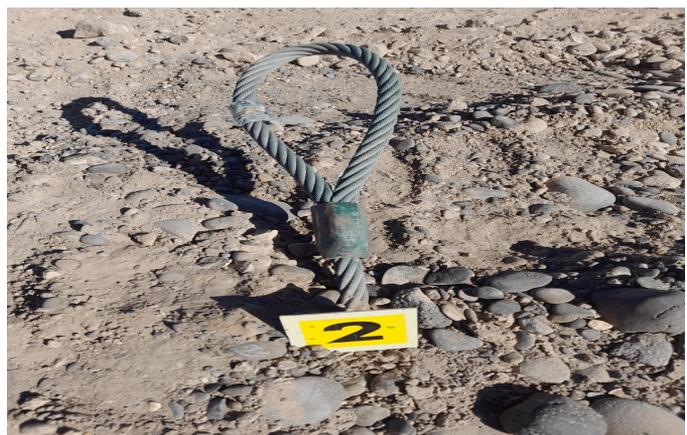
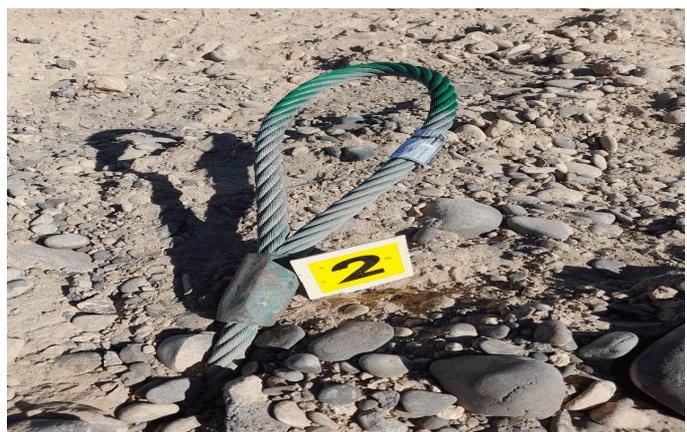
Deformaciones	N
Desgaste Localizado	N
Rotura Alma	N
Rotura Alambre	N
Corrosión	N

Emplomado	N
Encasquillado	S

ANTES

DESPUES

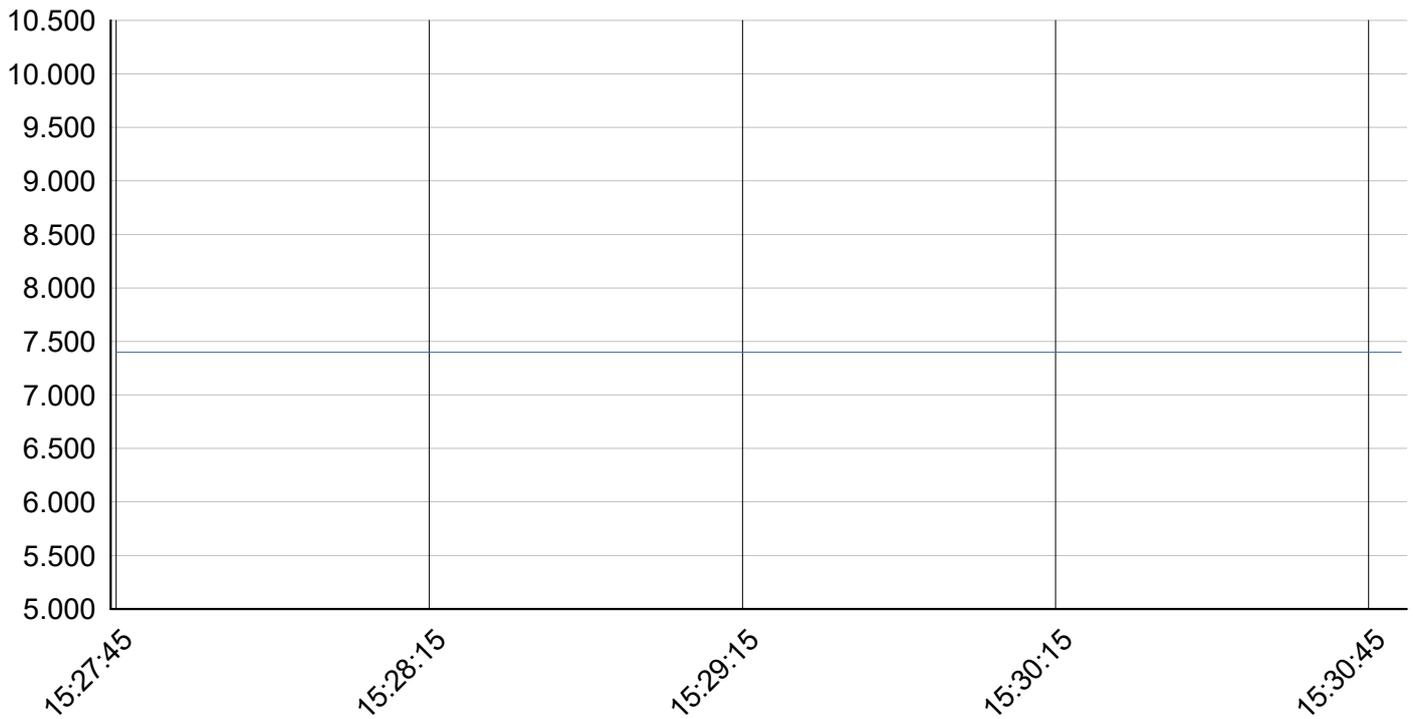
Nº Anclaje	Orientación	Zona	Dist. Boca de Pozo	Long Inicial	Long Final	Resultado	Tipo
3	SE	D	27,00	25,00	35,00	Apto	PRUEBA

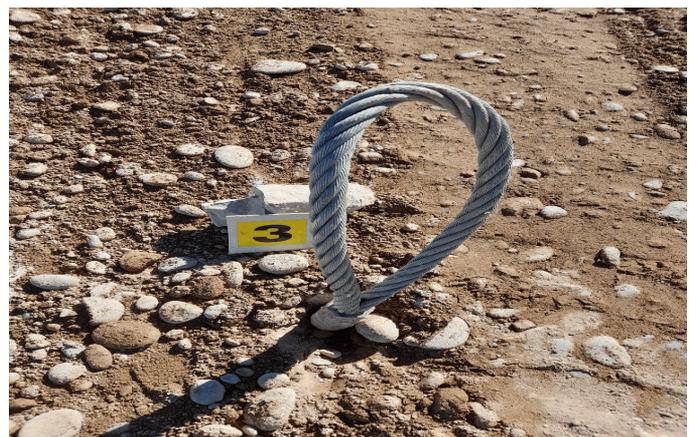
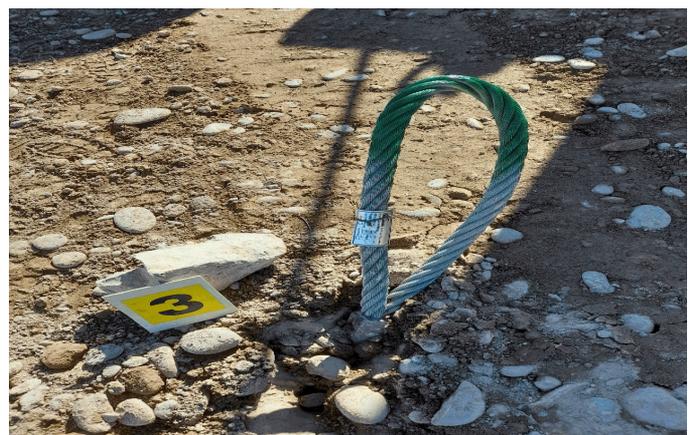
Deformaciones	N
Desgaste Localizado	N
Rotura Alma	N
Rotura Alambre	N
Corrosión	N

Emplomado	N
Encasquillado	S

ANTES

DESPUES

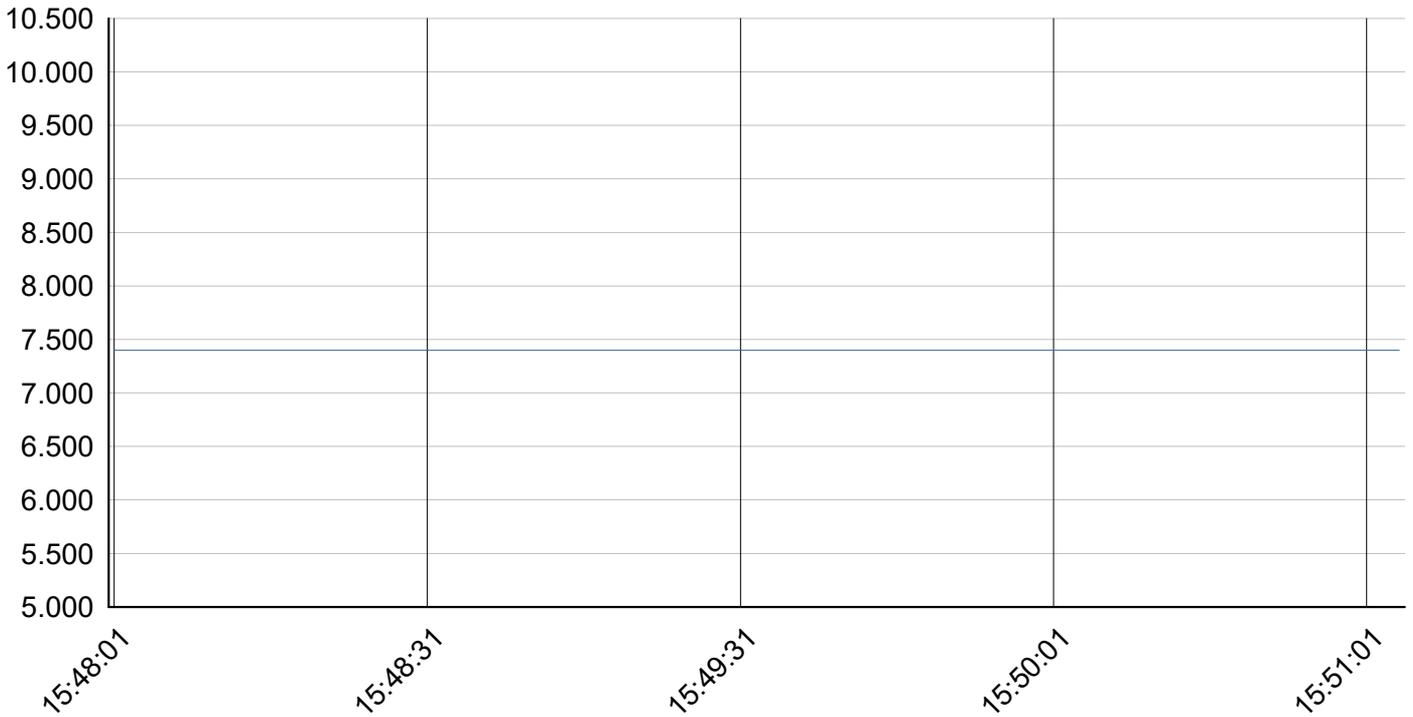
Nº Anclaje	Orientación	Zona	Dist. Boca de Pozo	Long Inicial	Long Final	Resultado	Tipo
4	SO	D	27,00	25,00	35,00	Apto	PRUEBA

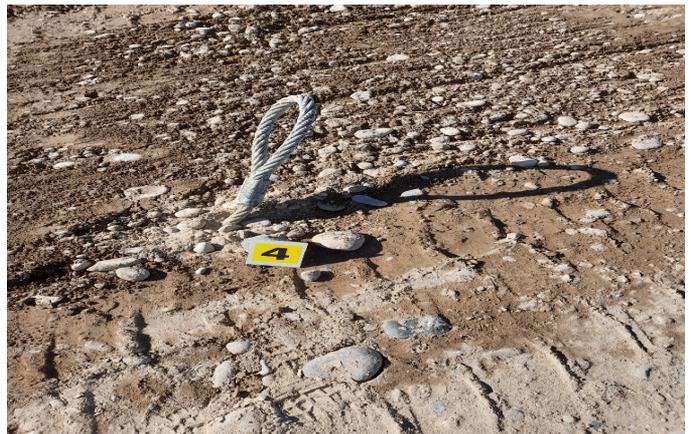
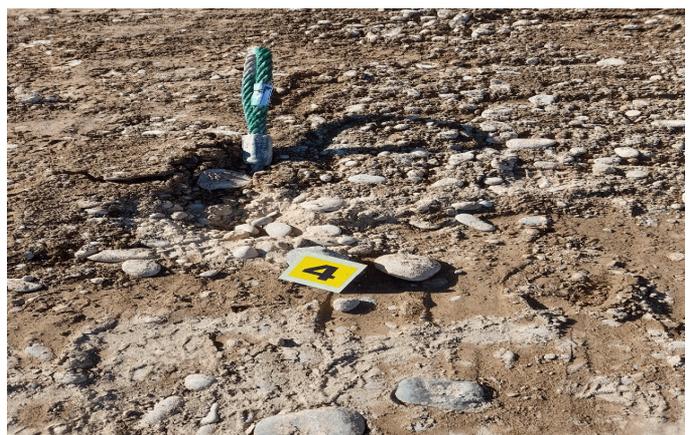
Deformaciones	N
Desgaste Localizado	N
Rotura Alma	N
Rotura Alambre	N
Corrosión	S

Emplomado	N
Encasquillado	S

HOMOLOGADO

ANTES

DESPUES

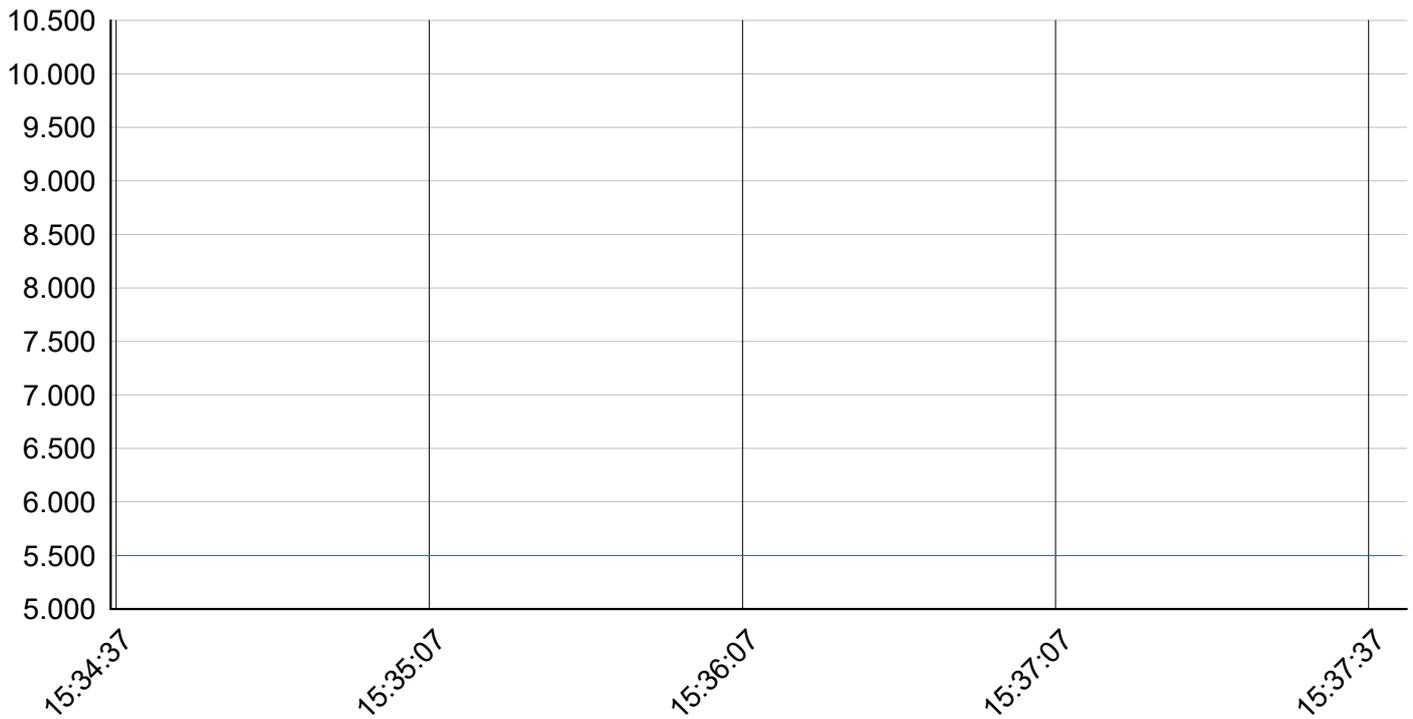
Nº Anclaje	Orientación	Zona	Dist. Boca de Pozo	Long Inicial	Long Final	Resultado	Tipo
5	S	D	27,00	25,00	35,00	Apto	PRUEBA

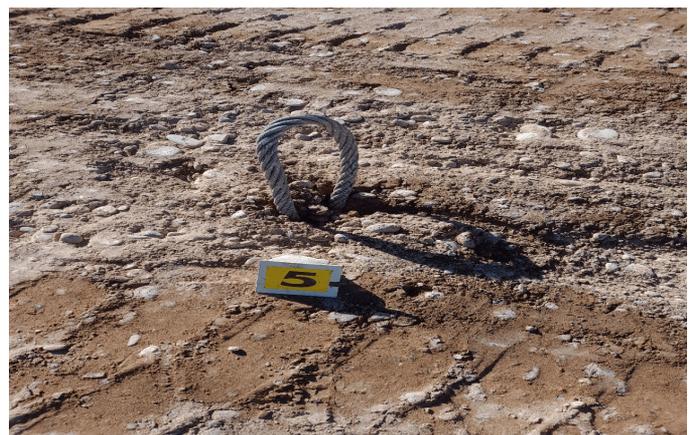
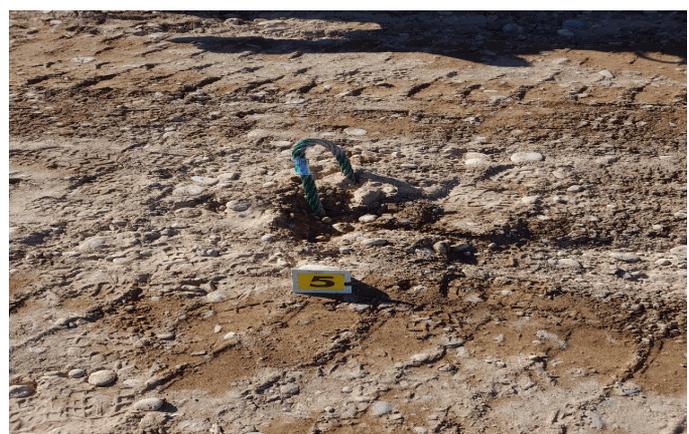
Deformaciones	N
Desgaste Localizado	N
Rotura Alma	N
Rotura Alambre	N
Corrosión	N

Emplomado	N
Encasquillado	S

HOMOLOGADO

ANTES

DESPUES
