**INFORME DE VERIFICACIÓN DE ANCLAJES**

| POZO | DBMZA-366 |
| TENSIÓN MAX APLICADA | 7.400,00 |
| ANCLAJES VERIFICADOS | 4 |

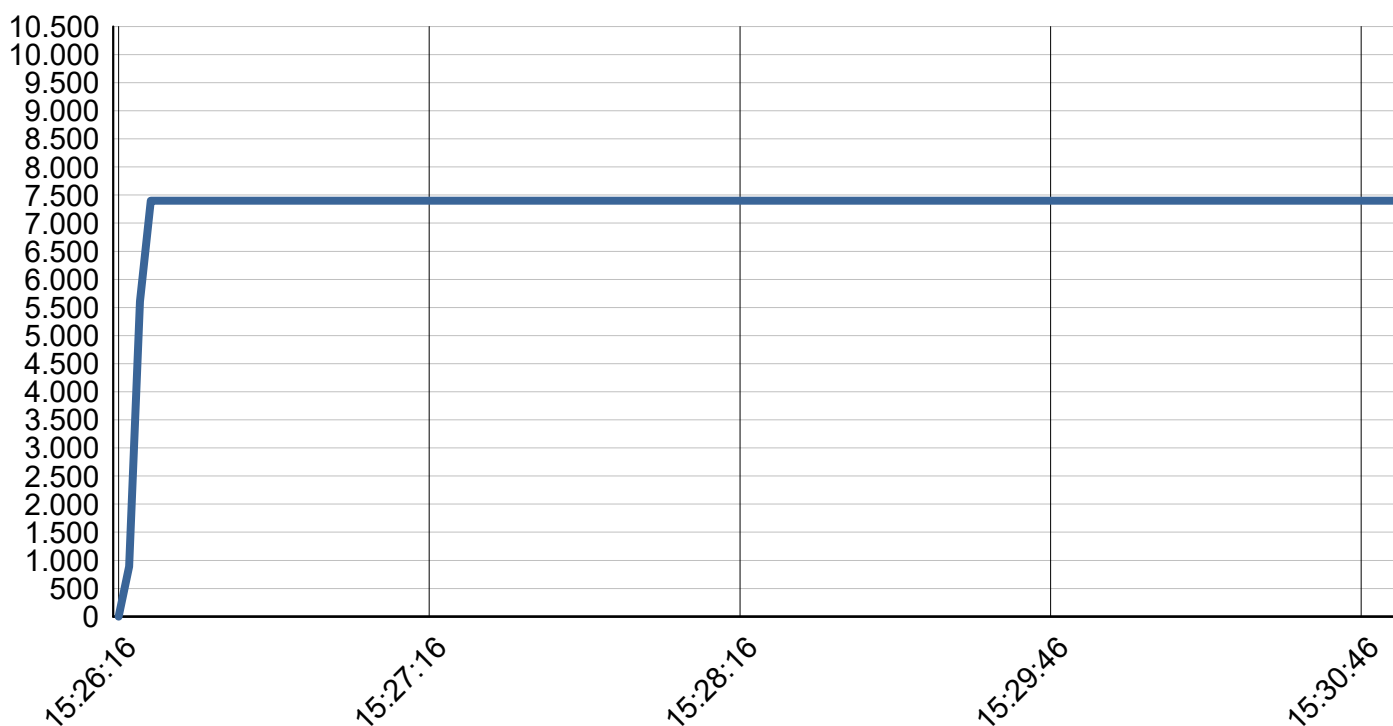
| Nº Anclaje | Orientación | Zona | Dist. Boca de Pozo | Long Inicial | Long Final | Resultado | Tipo |
|---|---|---|---|---|---|---|---|
| 1 | NO | D | 27,00 | 25,00 | 35,00 | Apto | PRUEBA |

| Deformaciones | N |
| Desgaste Localizado | N |
| Rotura Alma | N |
| Rotura Alambre | N |
| Corrosión | N |

| Encasquillado | S |

HOMOLOGADO

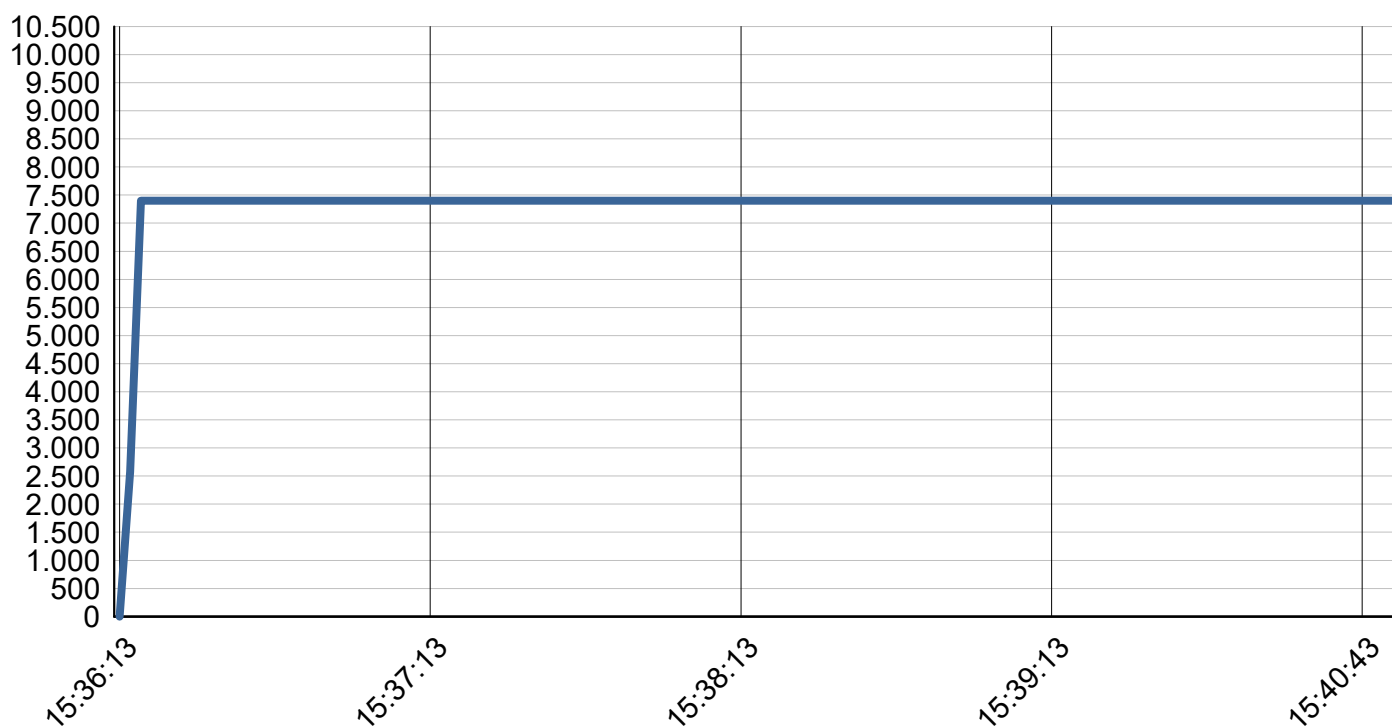
| Nº Anclaje | Orientación | Zona | Dist. Boca de Pozo | Long Inicial | Long Final | Resultado | Tipo |
|---|---|---|---|---|---|---|---|
| 2 | NE | D | 27,00 | 25,00 | 35,00 | Apto | PRUEBA |

| Deformaciones | N |
| Desgaste Localizado | N |
| Rotura Alma | N |
| Rotura Alambre | N |
| Corrosión | N |

| Encasquillado | S |

HOMOLOGADO

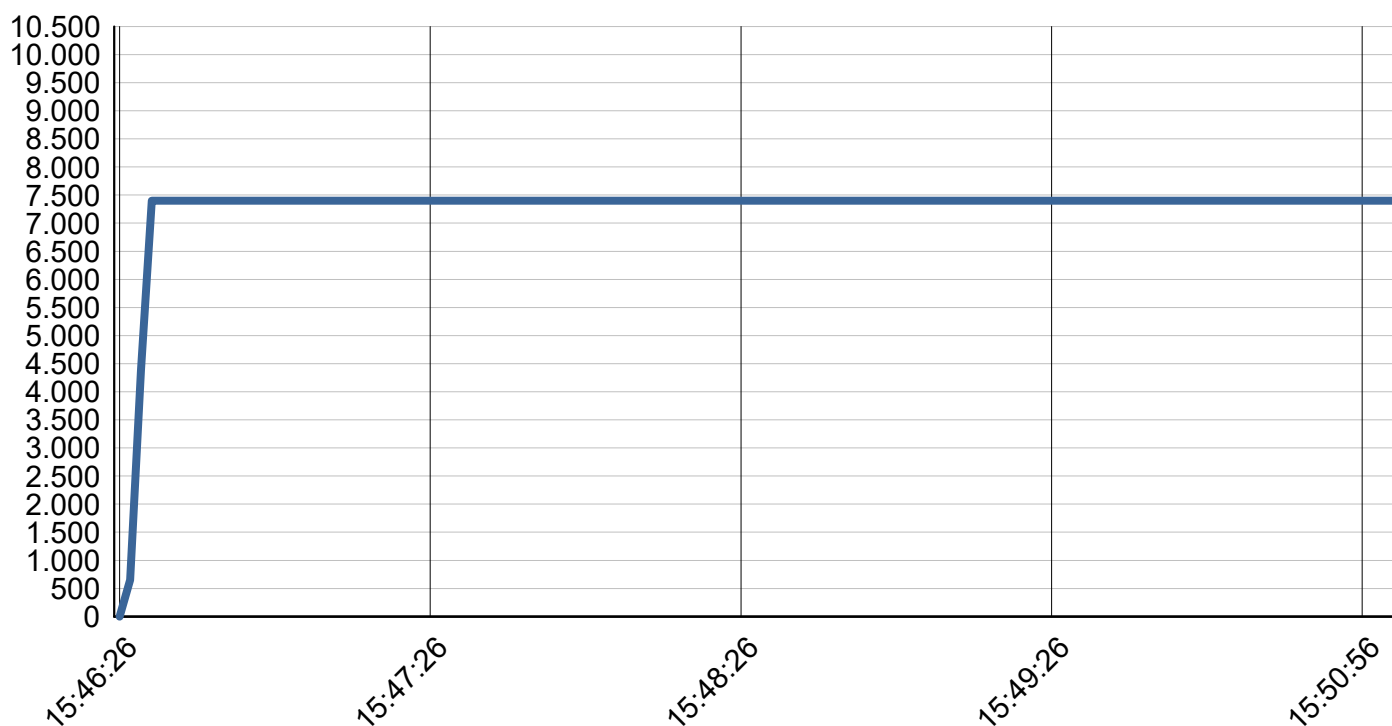
| Nº Anclaje | Orientación | Zona | Dist. Boca de Pozo | Long Inicial | Long Final | Resultado | Tipo |
|---|---|---|---|---|---|---|---|
| 3 | SE | D | 27,00 | 25,00 | 35,00 | Apto | PRUEBA |

| Deformaciones | N |
| Desgaste Localizado | N |
| Rotura Alma | N |
| Rotura Alambre | N |
| Corrosión | N |

| Encasquillado | S |

HOMOLOGADO

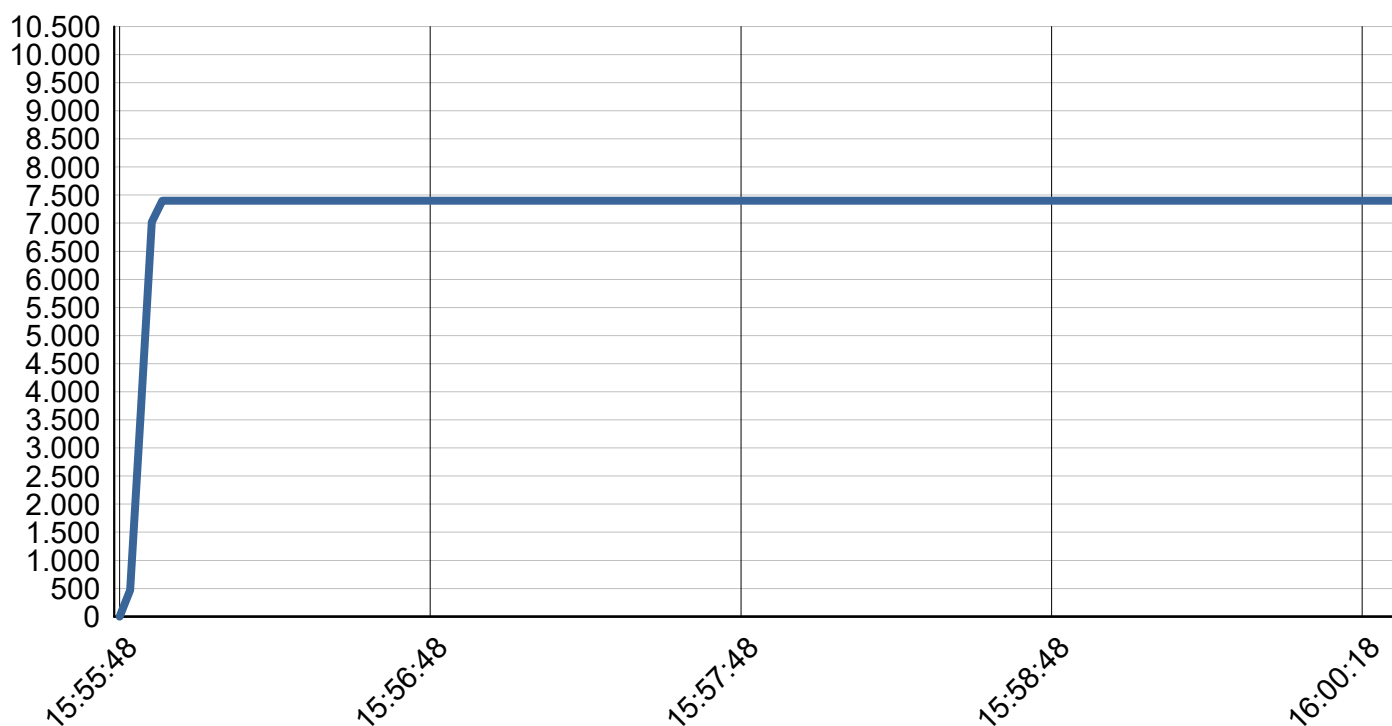
| Nº Anclaje | Orientación | Zona | Dist. Boca de Pozo | Long Inicial | Long Final | Resultado | Tipo |
|---|---|---|---|---|---|---|---|
| 4 | SO | D | 27,00 | 25,00 | 35,00 | Apto | PRUEBA |

| Deformaciones | N |
| Rotura Alma | N |
| Rotura Alambre | N |
| Corrosión | N |

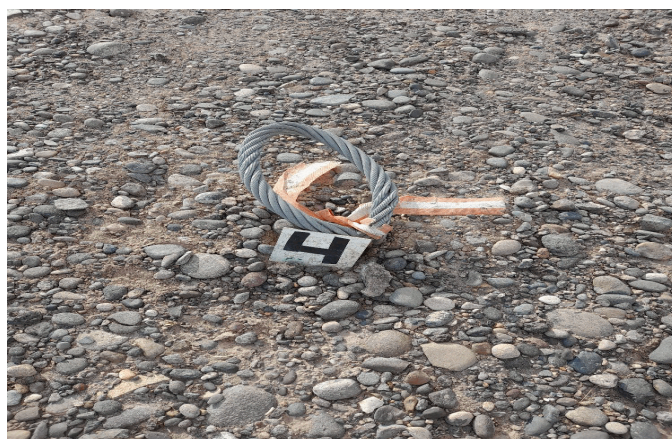
ANTES

HOMOLOGADO
