**INFORME DE VERIFICACIÓN DE ANCLAJES**

ÁREA PRODUCCIÓN	ZONA VARIAS
POZO	DBNQN-486
LATITUD	
LONGITUD	
TENSIÓN MAX APLICADA	7.400,00
TENSIÓN DE REFERENCIA	SEGUN NORMAS API RP 4G
ANCLAJES VERIFICAODOS	4
FECHA	10/06/2022
HORA	17:46:37
INTERNO	
PATRÓN	
MARCA	
MODELO	
Nº SERIE	
CERT CALIBRACIÓN	
FECHA VTO CAL

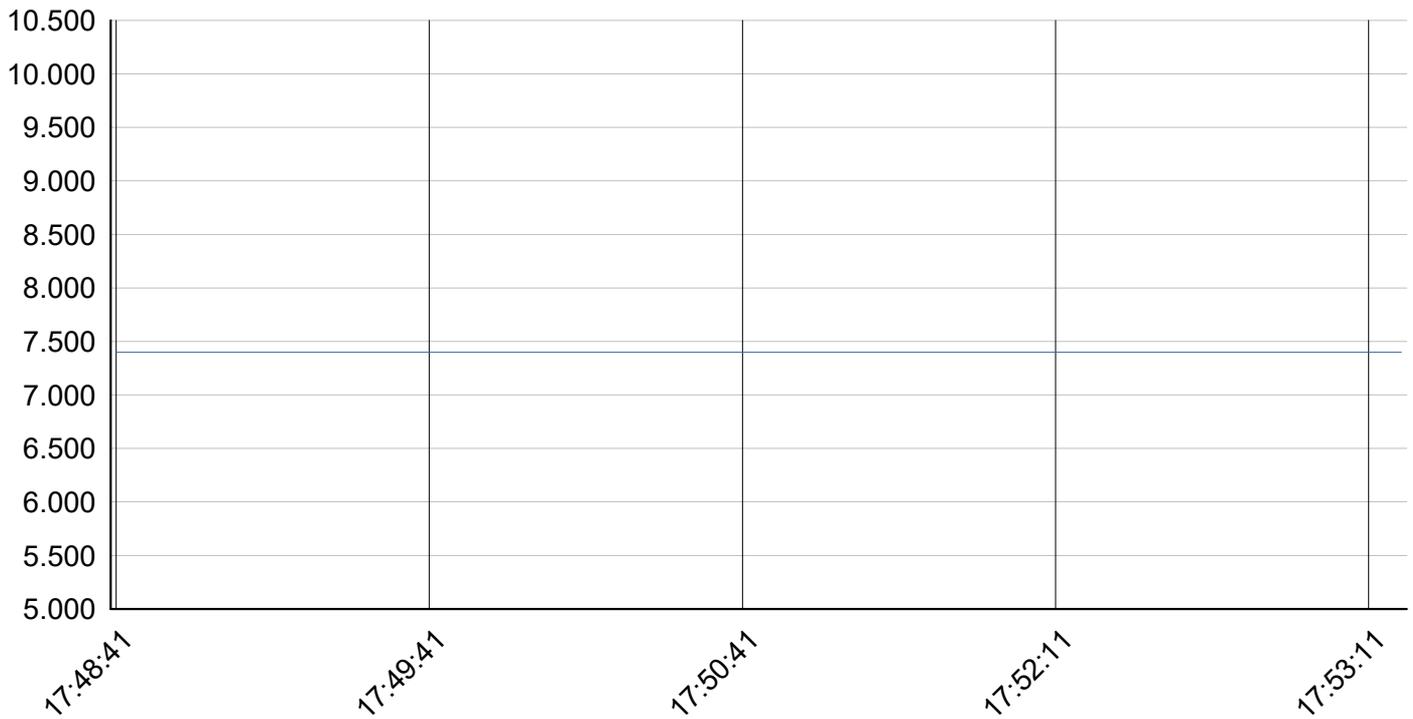
Nº Anclaje	Orientación	Zona	Dist. Boca de Pozo	Long Inicial	Long Final	Resultado	Tipo
1	NO	D	27,00	25,00	35,00	Apto	PRUEBA

Deformaciones	N
Desgaste Localizado	N
Rotura Alma	N
Rotura Alambre	N
Corrosión	N

Emplomado	N
Encasquillado	S

Desnivel Pronunciado	N
Anclaje Inaccesible	N
Drenaje Fluidos	N

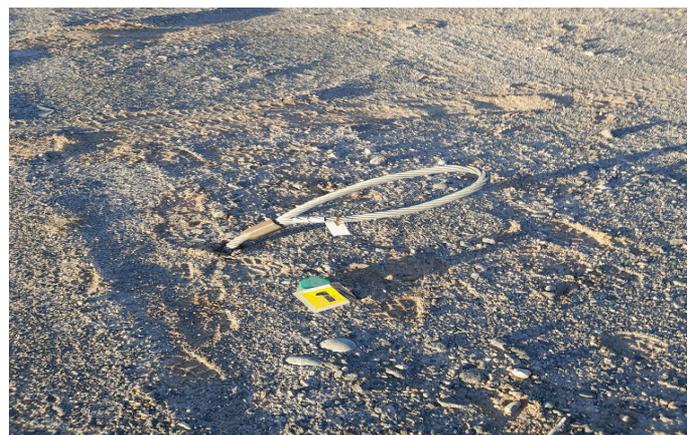
ANTES

HOMOLOGADO

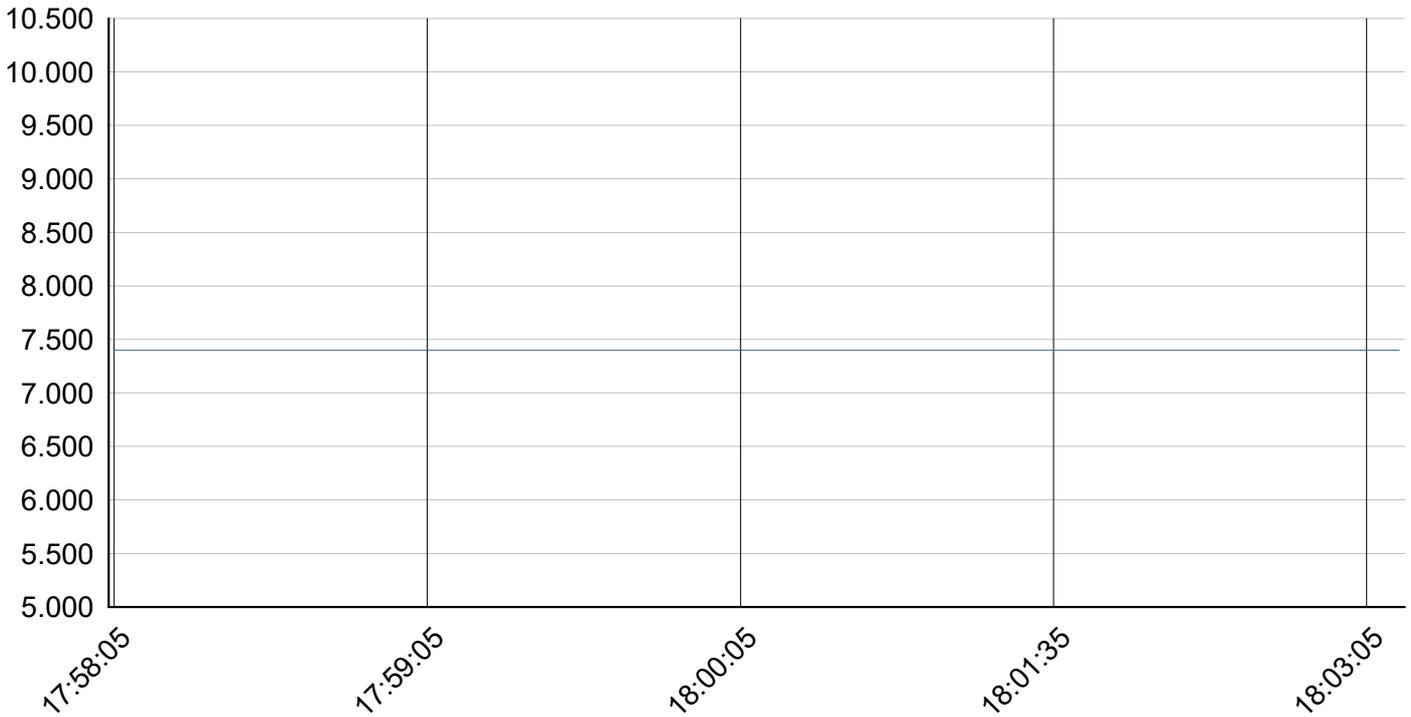
Nº Anclaje	Orientación	Zona	Dist. Boca de Pozo	Long Inicial	Long Final	Resultado	Tipo
2	NE	D	27,00	25,00	35,00	Apto	PRUEBA

Deformaciones	N
Desgaste Localizado	N
Rotura Alma	N
Rotura Alambre	N
Corrosión	S

Emplomado	N
Encasquillado	S

Desnivel Pronunciado	N
Anclaje Inaccesible	N
Drenaje Fluidos	N

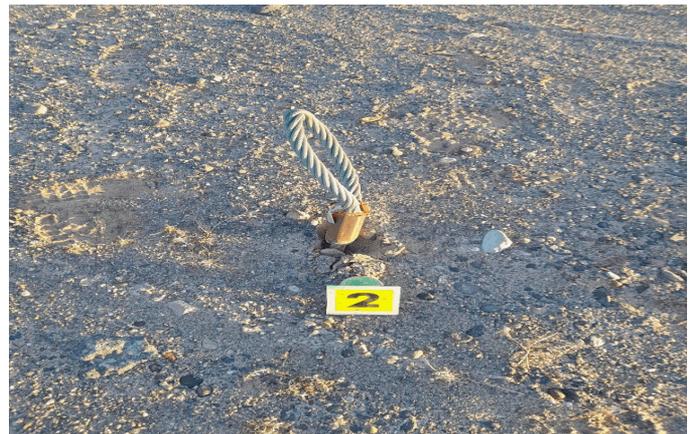
ANTES

HOMOLOGADO

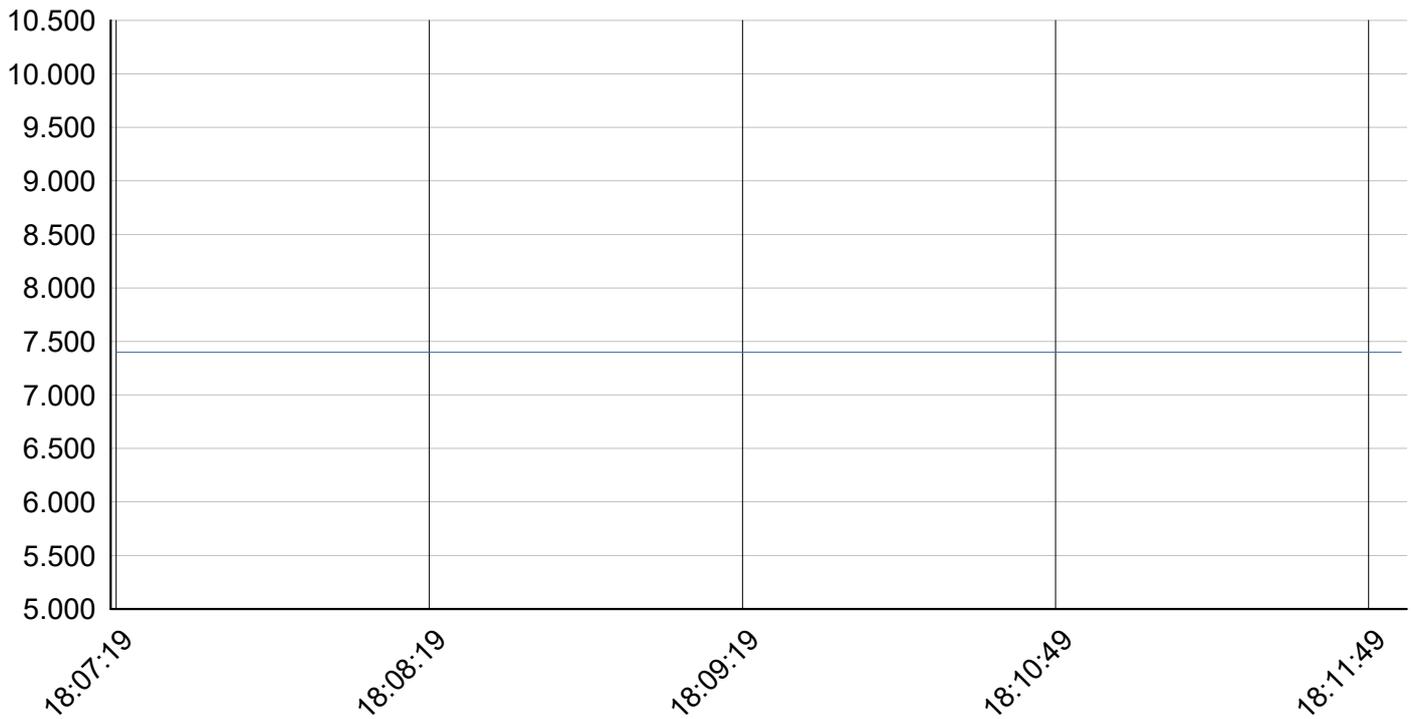
Nº Anclaje	Orientación	Zona	Dist. Boca de Pozo	Long Inicial	Long Final	Resultado	Tipo
3	SE	D	27,00	25,00	35,00	Apto	PRUEBA

Deformaciones	N
Desgaste Localizado	N
Rotura Alma	N
Rotura Alambre	N
Corrosión	N

Emplomado	N
Encasquillado	S

Desnivel Pronunciado	N
Anclaje Inaccesible	N
Drenaje Fluidos	N

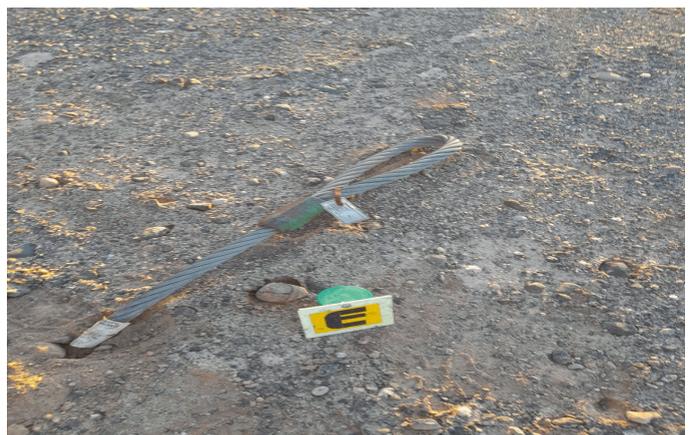
ANTES

HOMOLOGADO

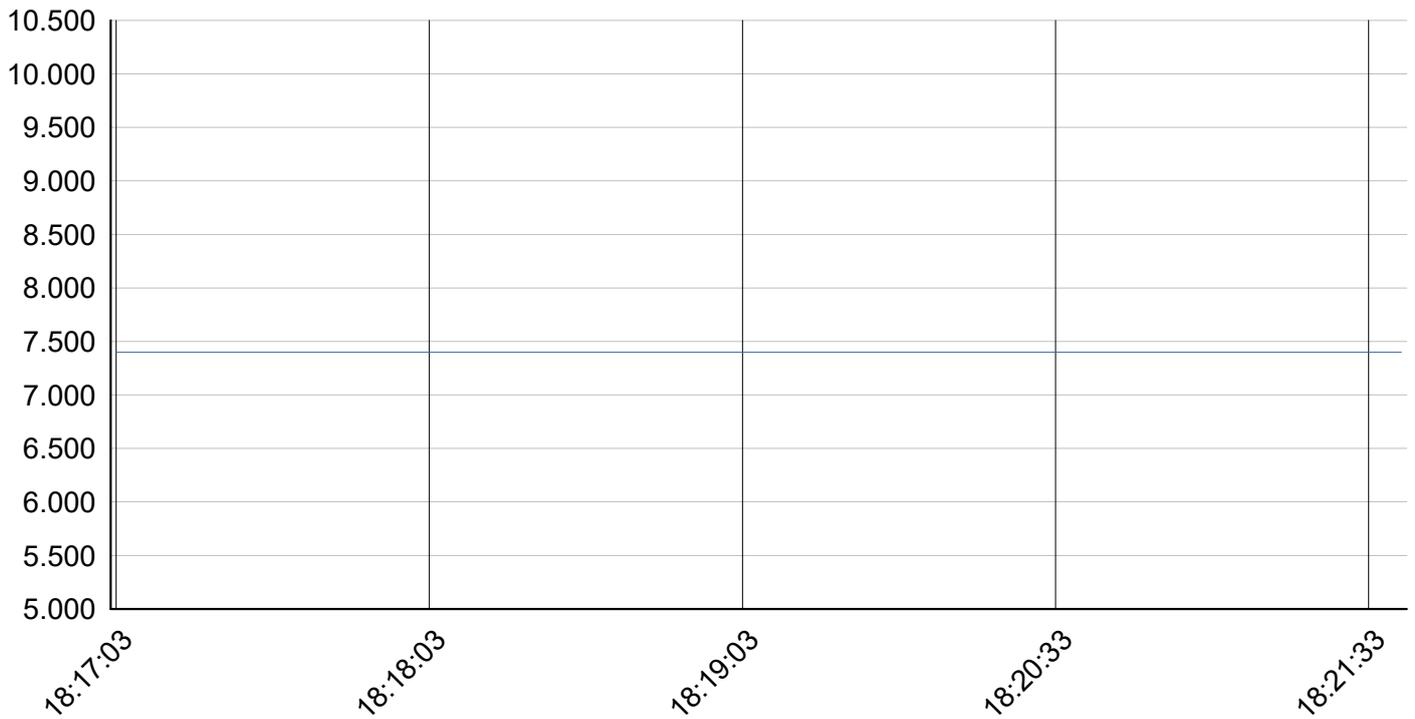
Nº Anclaje	Orientación	Zona	Dist. Boca de Pozo	Long Inicial	Long Final	Resultado	Tipo
4	SO	D	27,00	25,00	35,00	Apto	PRUEBA

Deformaciones	N
Desgaste Localizado	N
Rotura Alma	N
Rotura Alambre	N
Corrosión	N

Emplomado	N
Encasquillado	S

Desnivel Pronunciado	N
Anclaje Inaccesible	N
Drenaje Fluidos	N

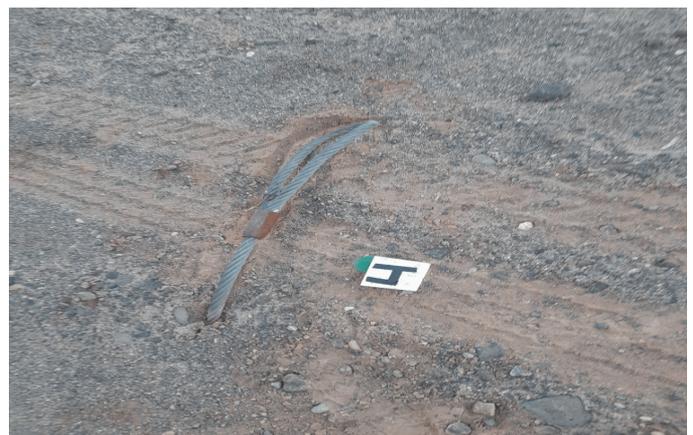
ANTES

HOMOLOGADO
