**INFORME DE VERIFICACIÓN DE ANCLAJES**

226

| ÁREA PRODUCCIÓN | Lomita |
| POZO | LMO3 |

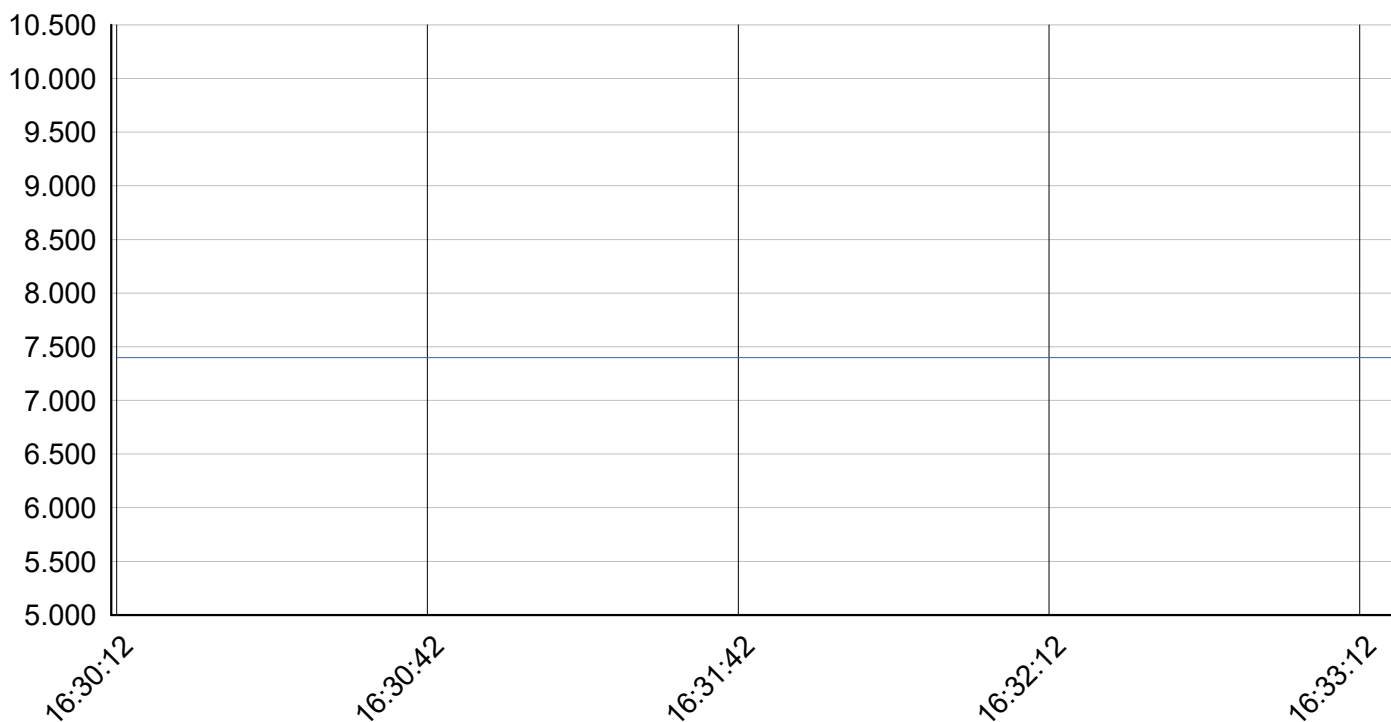
| Nº Anclaje | Orientación | Zona | Dist. Boca de Pozo | Long Inicial | Long Final | Resultado | Tipo |
|---|---|---|---|---|---|---|---|
| 1 | NO | D | 27,00 | 25,00 | 35,00 | Apto | PRUEBA |

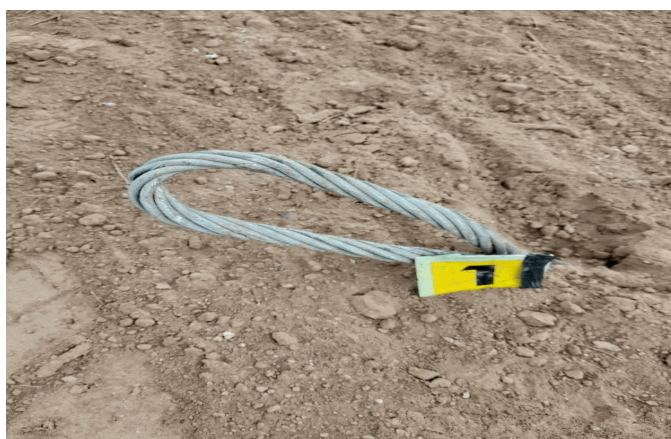
**ANTES**

| Deformaciones | N |

| Encasquillado | S |

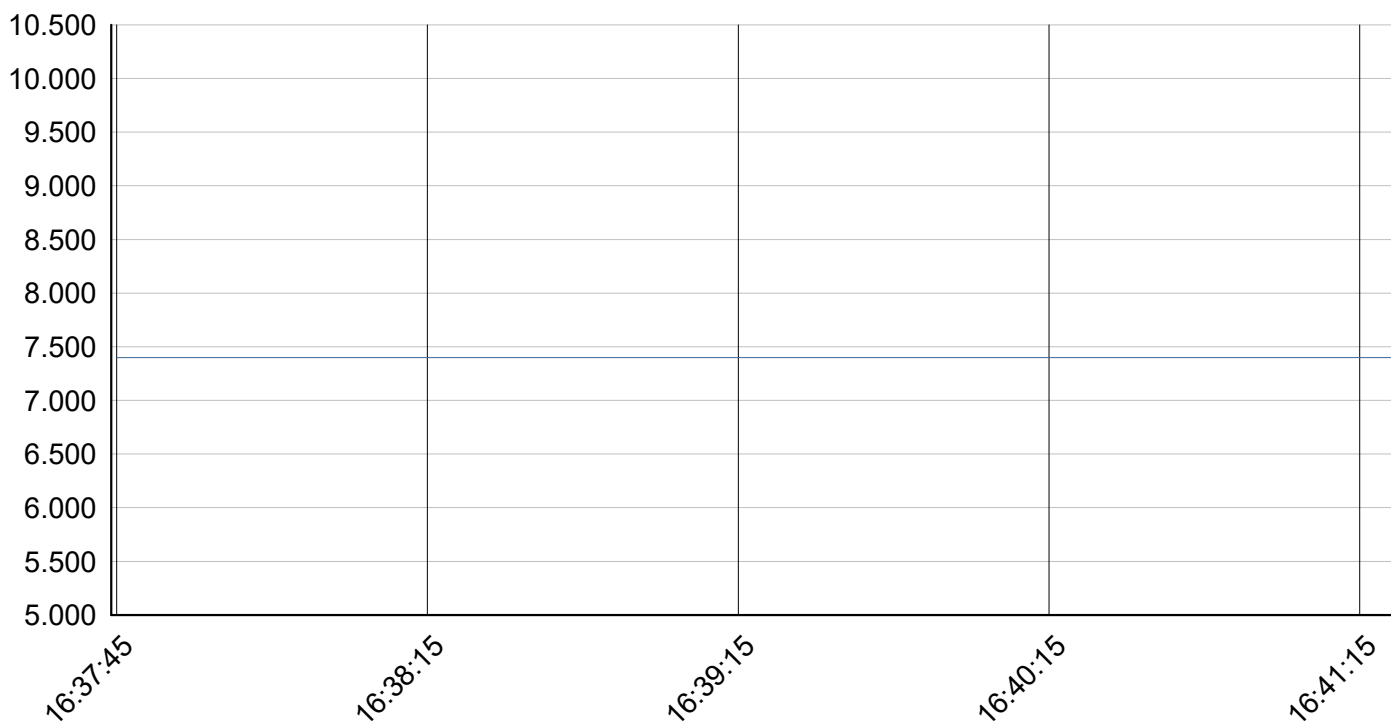
| Nº Anclaje | Orientación | Zona | Dist. Boca de Pozo | Long Inicial | Long Final | Resultado | Tipo |
|---|---|---|---|---|---|---|---|
| 2 | NE | D | 27,00 | 25,00 | 35,00 | Apto | PRUEBA |

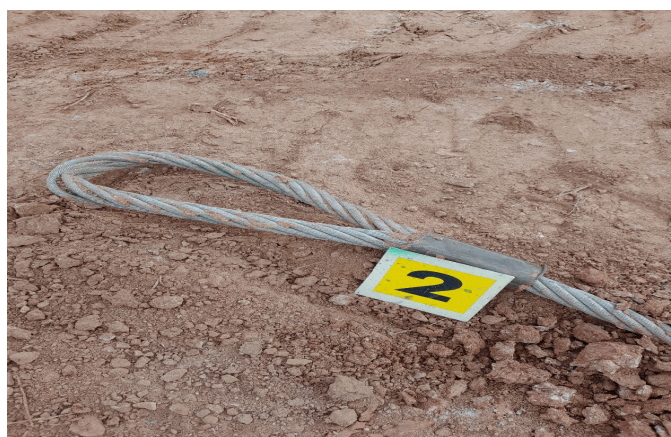
ANTES

| Deformaciones | N |

| Encasquillado | S |

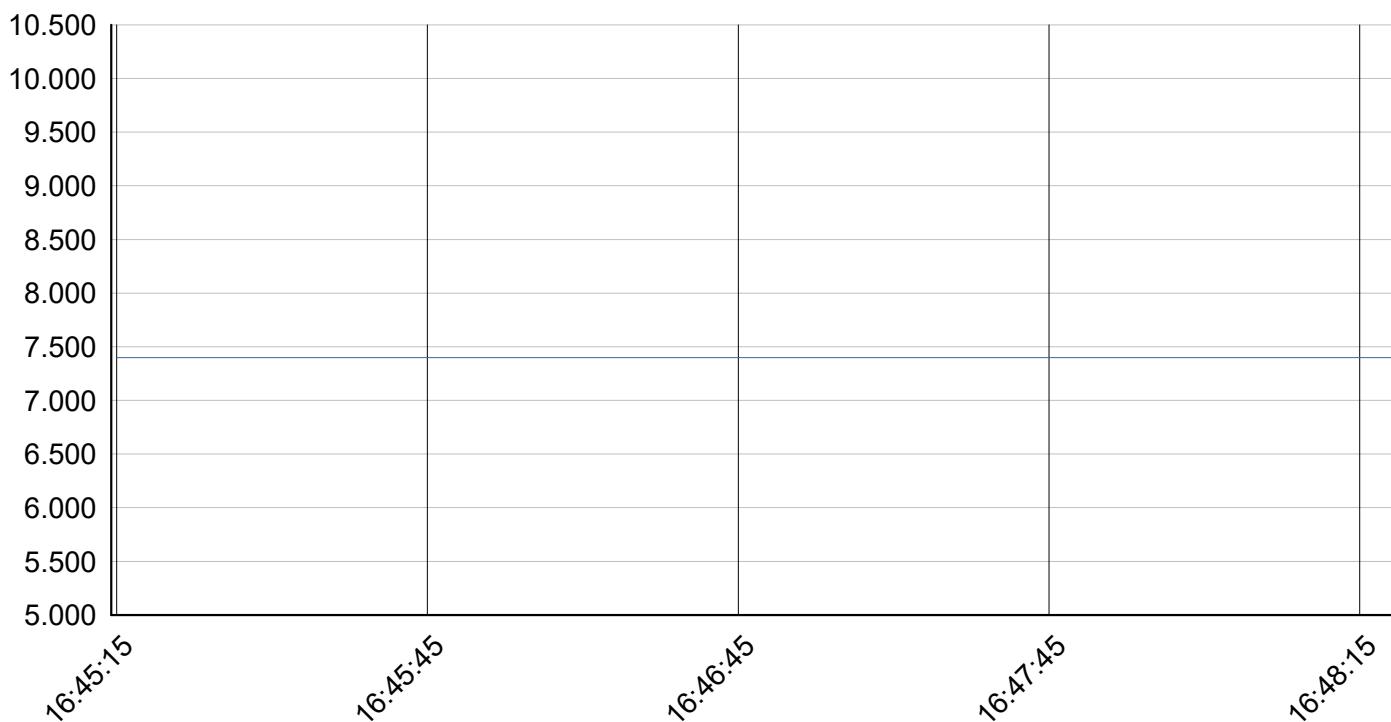
| Nº Anclaje | Orientación | Zona | Dist. Boca de Pozo | Long Inicial | Long Final | Resultado | Tipo |
|---|---|---|---|---|---|---|---|
| 3 | SE | D | 27,00 | 25,00 | 35,00 | Apto | PRUEBA |

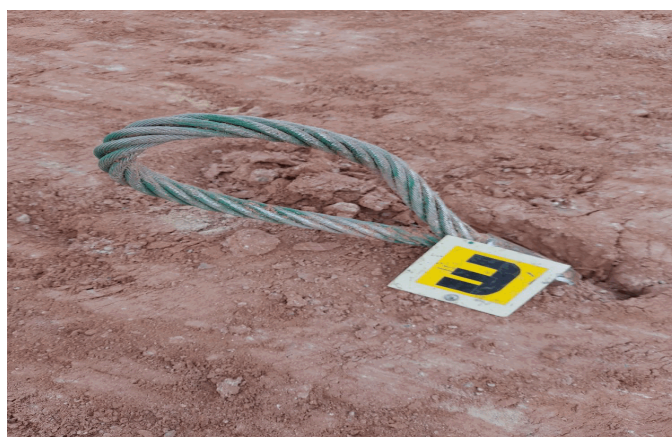
ANTES

| Deformaciones | S |

| Encasquillado | S |

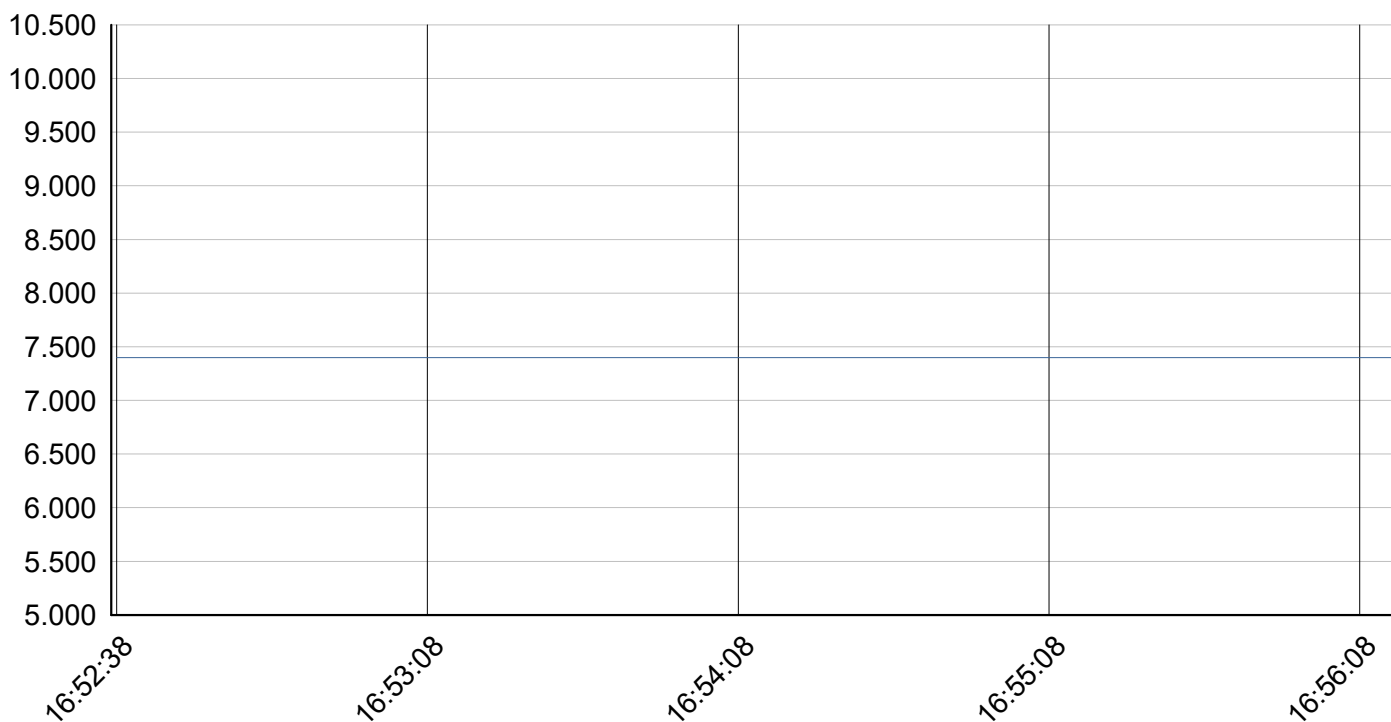
| Nº Anclaje | Orientación | Zona | Dist. Boca de Pozo | Long Inicial | Long Final | Resultado | Tipo |
|---|---|---|---|---|---|---|---|
| 4 | SO | D | 27,00 | 25,00 | 35,00 | Apto | PRUEBA |

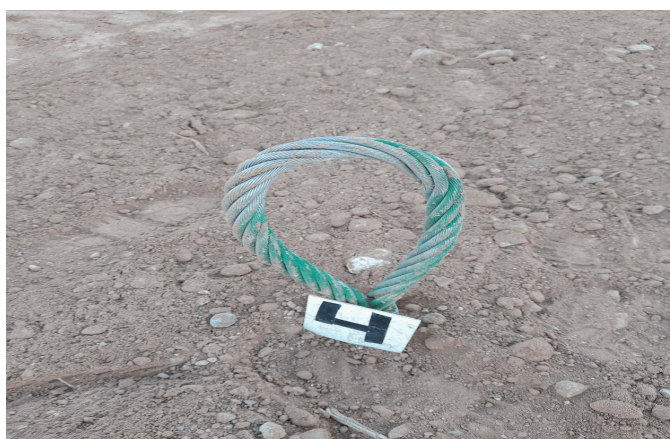
ANTES

| Deformaciones | N |

| Encasquillado | S |
