**INFORME DE VERIFICACIÓN DE ANCLAJES**

| ÁREA PRODUCCIÓN | Lomita |
| POZO | LMS-21 |
| TENSIÓN DE REFERENCIA | SEGUN NORMAS API RP 4G |

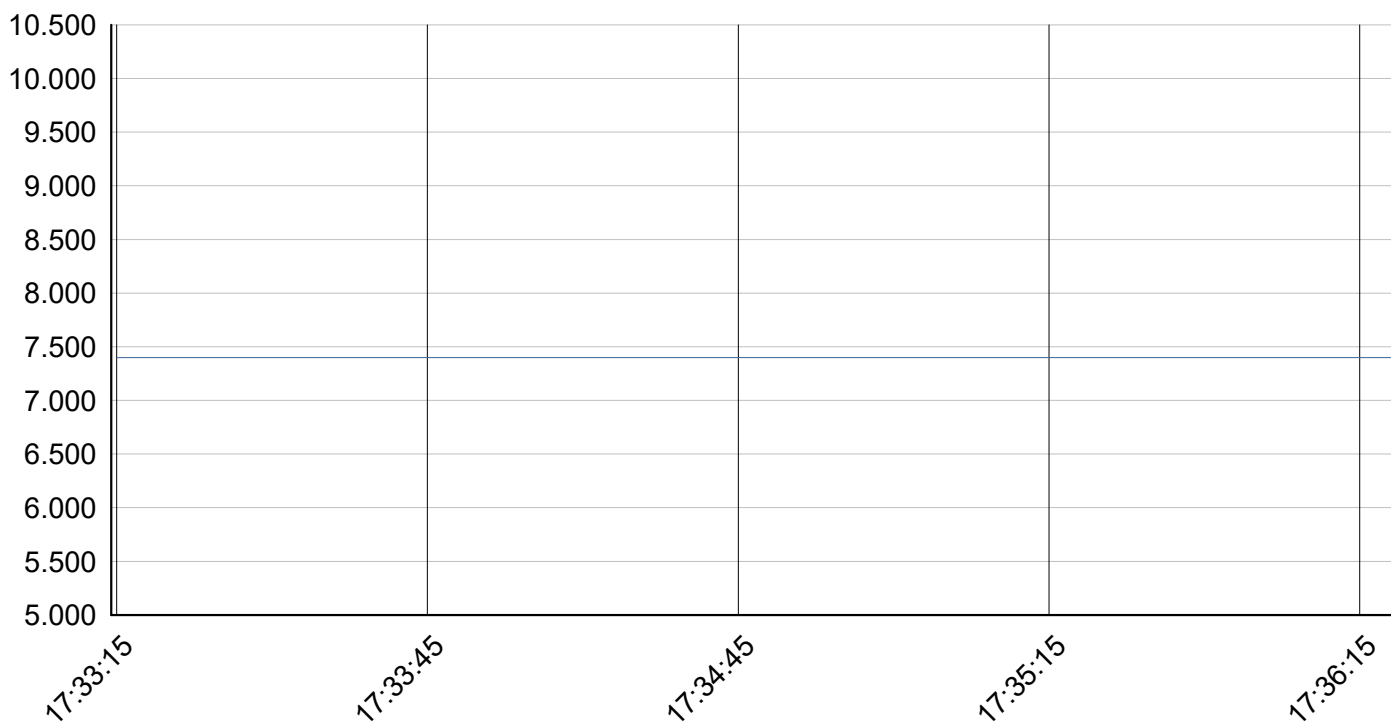
| Nº Anclaje | Orientación | Zona | Dist. Boca de Pozo | Long Inicial | Long Final | Resultado | Tipo |
|---|---|---|---|---|---|---|---|
| 1 | NO | D | 27,00 | 25,00 | 35,00 | Apto | PRUEBA |

| Deformaciones | N |
| Desgaste Localizado | S |
| Corrosión | S |

NO HOMOLOGADO

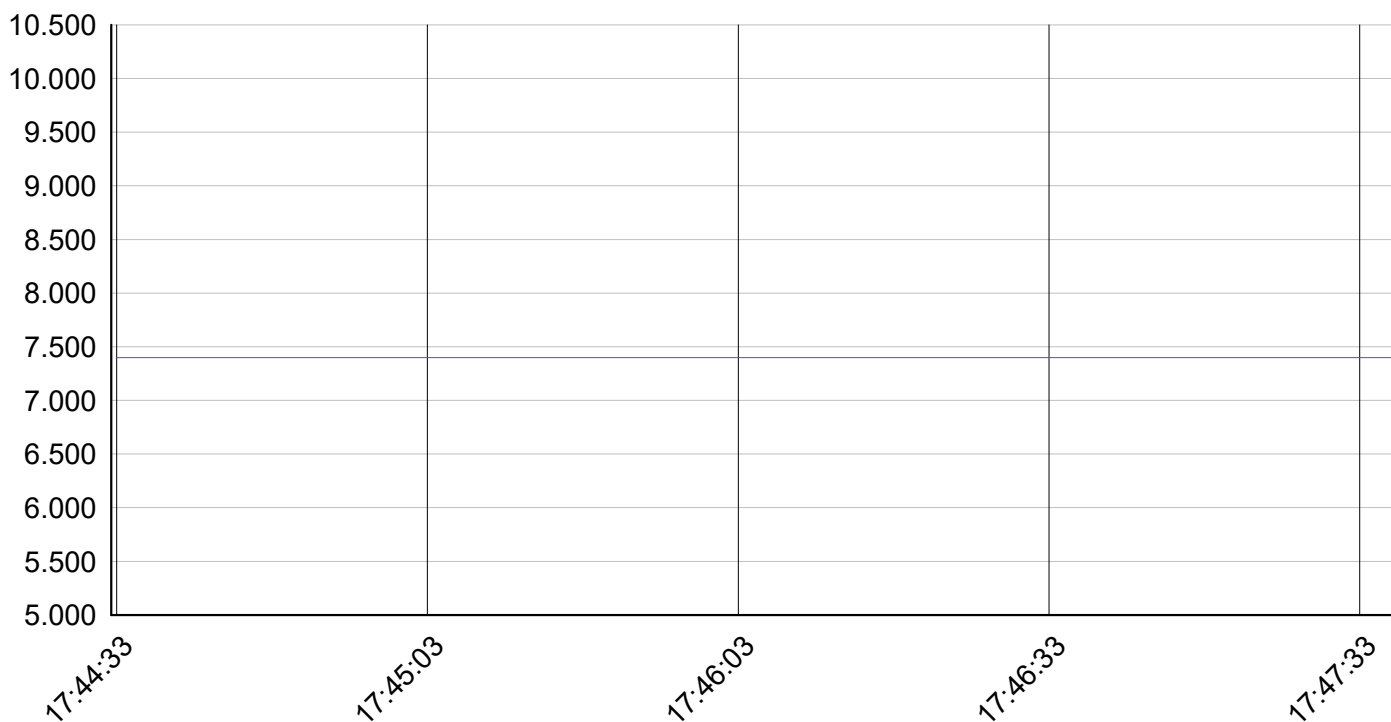
| Nº Anclaje | Orientación | Zona | Dist. Boca de Pozo | Long Inicial | Long Final | Resultado | Tipo |
|---|---|---|---|---|---|---|---|
| 2 | NE | D | 27,00 | 25,00 | 35,00 | Apto | PRUEBA |

| Corrosión | S |

| Encasquillado | S |

HOMOLOGADO

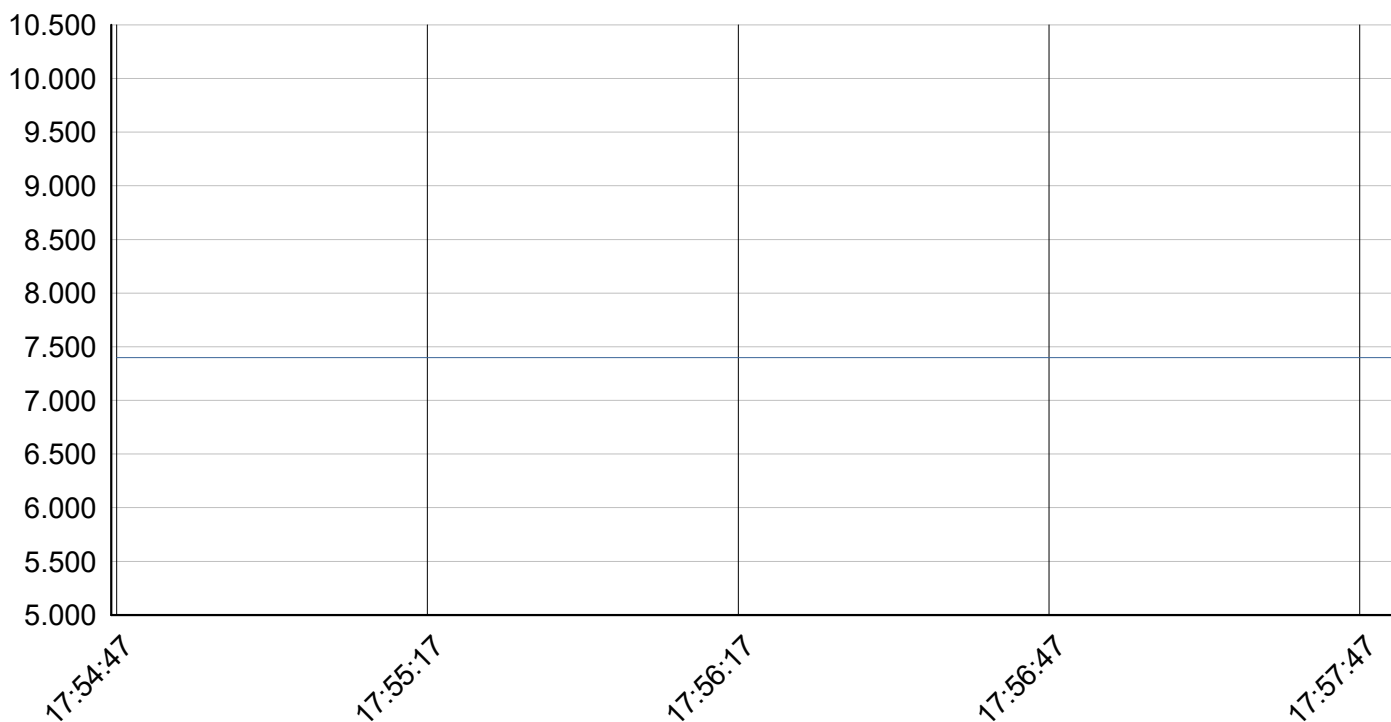
| Nº Anclaje | Orientación | Zona | Dist. Boca de Pozo | Long Inicial | Long Final | Resultado | Tipo |
|---|---|---|---|---|---|---|---|
| 3 | SE | D | 27,00 | 25,00 | 35,00 | Apto | PRUEBA |

| Deformaciones | S |
| Corrosión | S |

NO HOMOLOGADO

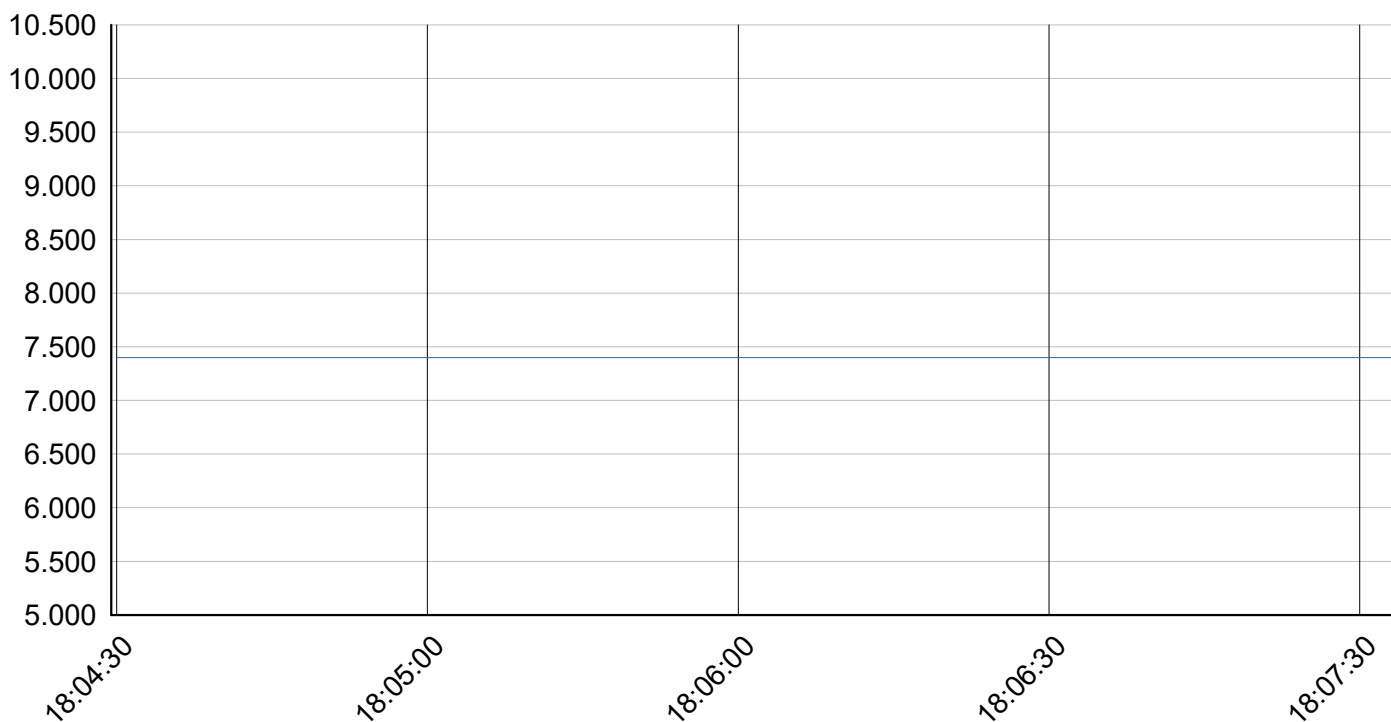
| Nº Anclaje | Orientación | Zona | Dist. Boca de Pozo | Long Inicial | Long Final | Resultado | Tipo |
|---|---|---|---|---|---|---|---|
| 4 | SO | D | 27,00 | 25,00 | 35,00 | Apto | PRUEBA |

| Corrosión | S |

NO HOMOLOGADO
