**INFORME DE VERIFICACIÓN DE ANCLAJES**

| ÁREA PRODUCCIÓN | Lomita |
| POZO | LMS-B24 |
| TENSIÓN MAX APLICADA | 7.400,00 |

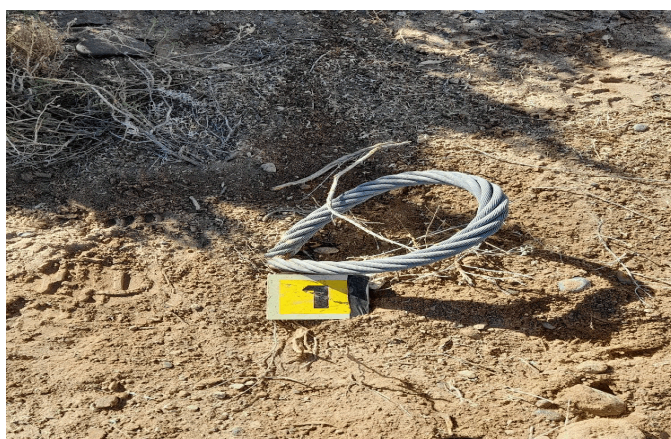
ANTES

| Nº Anclaje | Orientación | Zona | Dist. Boca de Pozo | Long Inicial | Long Final | Resultado | Tipo |
|---|---|---|---|---|---|---|---|
| 1 | NO | D | 27,00 | 25,00 | 35,00 | Apto | PRUEBA |

| Corrosión | S |

| Encasquillado | S |

HOMOLOGADO

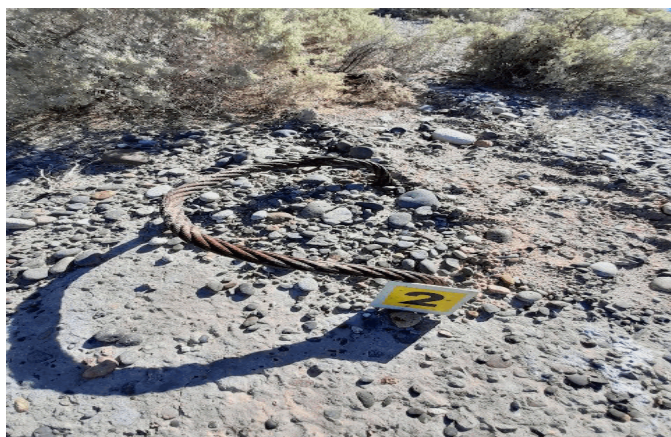
ANTES

| Nº Anclaje | Orientación | Zona | Dist. Boca de Pozo | Long Inicial | Long Final | Resultado | Tipo |
|---|---|---|---|---|---|---|---|
| 2 | NE | D | 27,00 | 25,00 | 35,00 | Apto | PRUEBA |

| Corrosión | S |

NO HOMOLOGADO

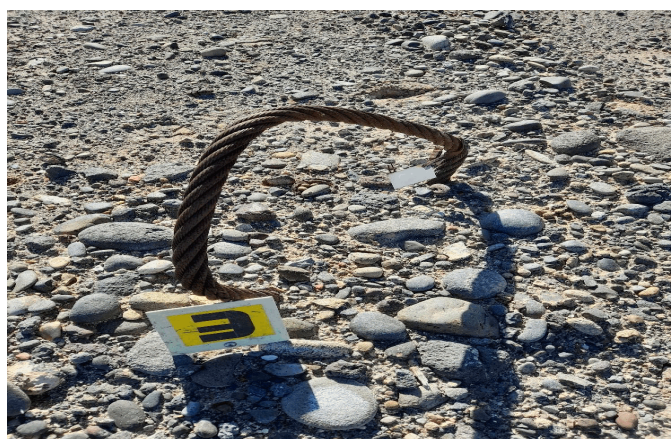
ANTES

| Nº Anclaje | Orientación | Zona | Dist. Boca de Pozo | Long Inicial | Long Final | Resultado | Tipo |
|---|---|---|---|---|---|---|---|
| 3 | SE | D | 27,00 | 25,00 | 35,00 | Apto | PRUEBA |

| Corrosión | S |

NO HOMOLOGADO

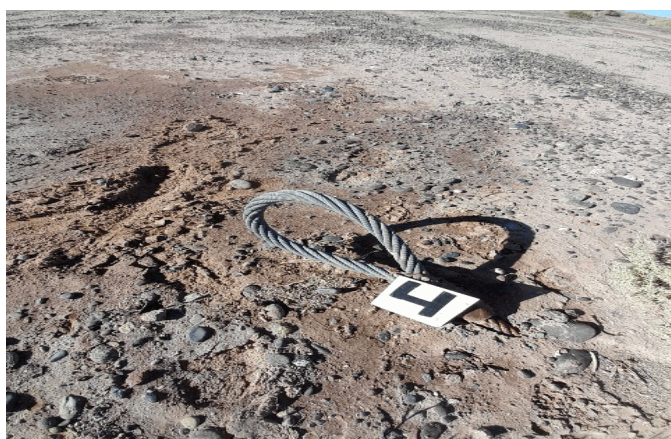
ANTES

| Nº Anclaje | Orientación | Zona | Dist. Boca de Pozo | Long Inicial | Long Final | Resultado | Tipo |
|---|---|---|---|---|---|---|---|
| 4 | SO | D | 27,00 | 25,00 | 35,00 | Apto | PRUEBA |

| Corrosión | S |

| Encasquillado | S |

HOMOLOGADO
