**INFORME DE VERIFICACIÓN DE ANCLAJES**

Cód: 198

Fecha de Emisión: 21/05/2022

ÁREA PRODUCCIÓN	Chihuido Sierra Negra
POZO	LMS-G29
LATITUD	
LONGITUD	
TENSIÓN MAX APLICADA	7.400,00
TENSIÓN DE REFERENCIA	SEGUN NORMAS API RP 4G
ANCLAJES VERIFICAODOS	4
FECHA	21/05/2022
HORA	14:57:40
INTERNO	
PATRÓN	
MARCA	
MODELO	
Nº SERIE	
CERT CALIBRACIÓN	
FECHA VTO CAL

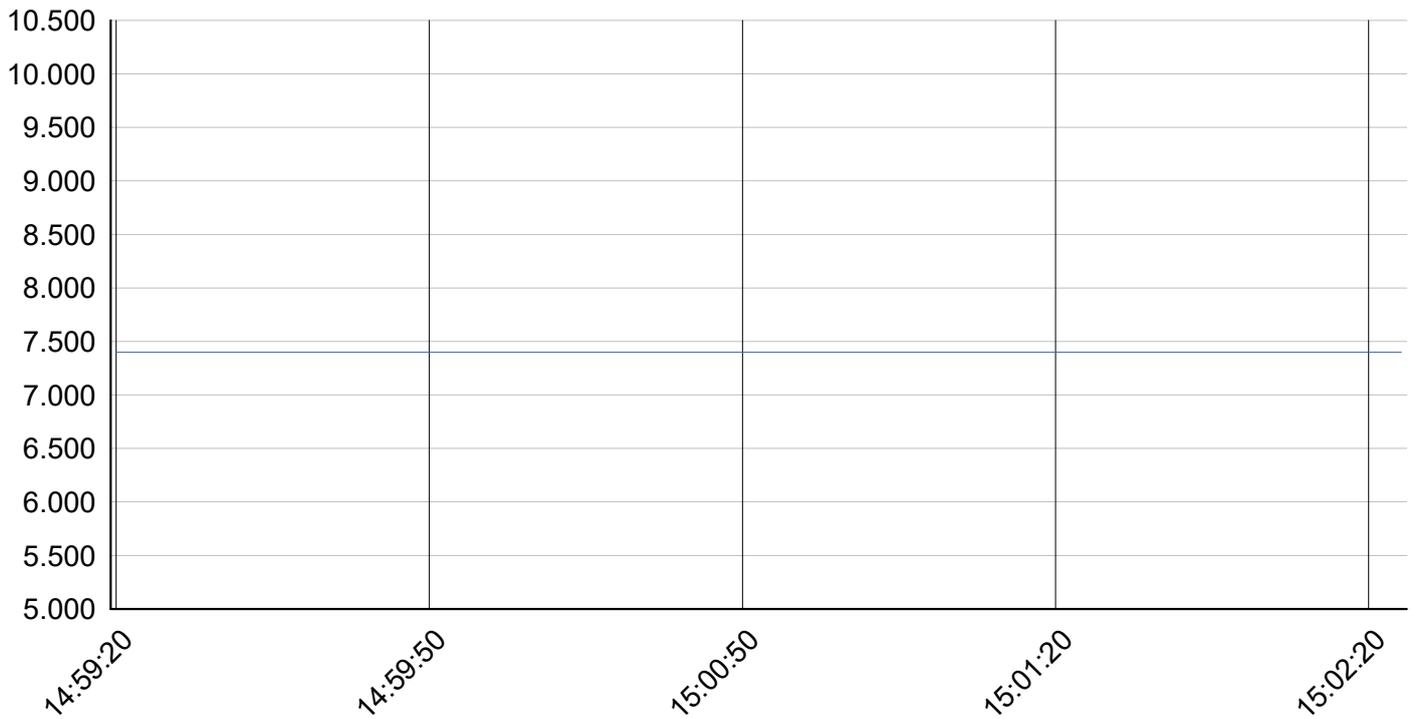
Nº Anclaje	Orientación	Zona	Dist. Boca de Pozo	Long Inicial	Long Final	Resultado	Tipo
1	NO	D	27,00	25,00	35,00	Apto	PRUEBA

Deformaciones	N
Desgaste Localizado	N
Rotura Alma	N
Rotura Alambre	N
Corrosión	N

Emplomado	N
Encasquillado	S

Desnivel Pronunciado	N
Anclaje Inaccesible	N
Drenaje Fluidos	N

HOMOLOGADO

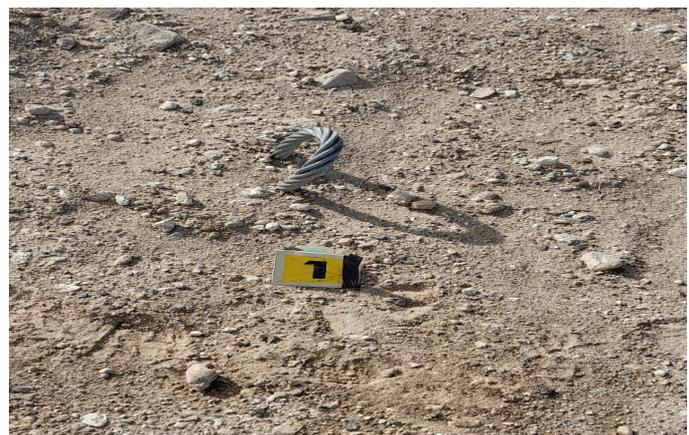
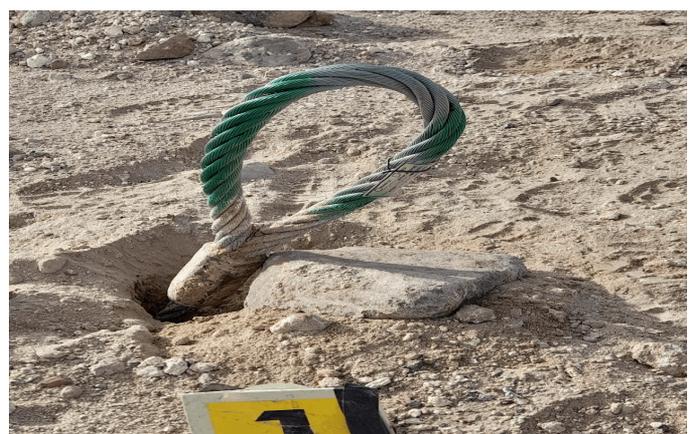
ANTES

DESPUES

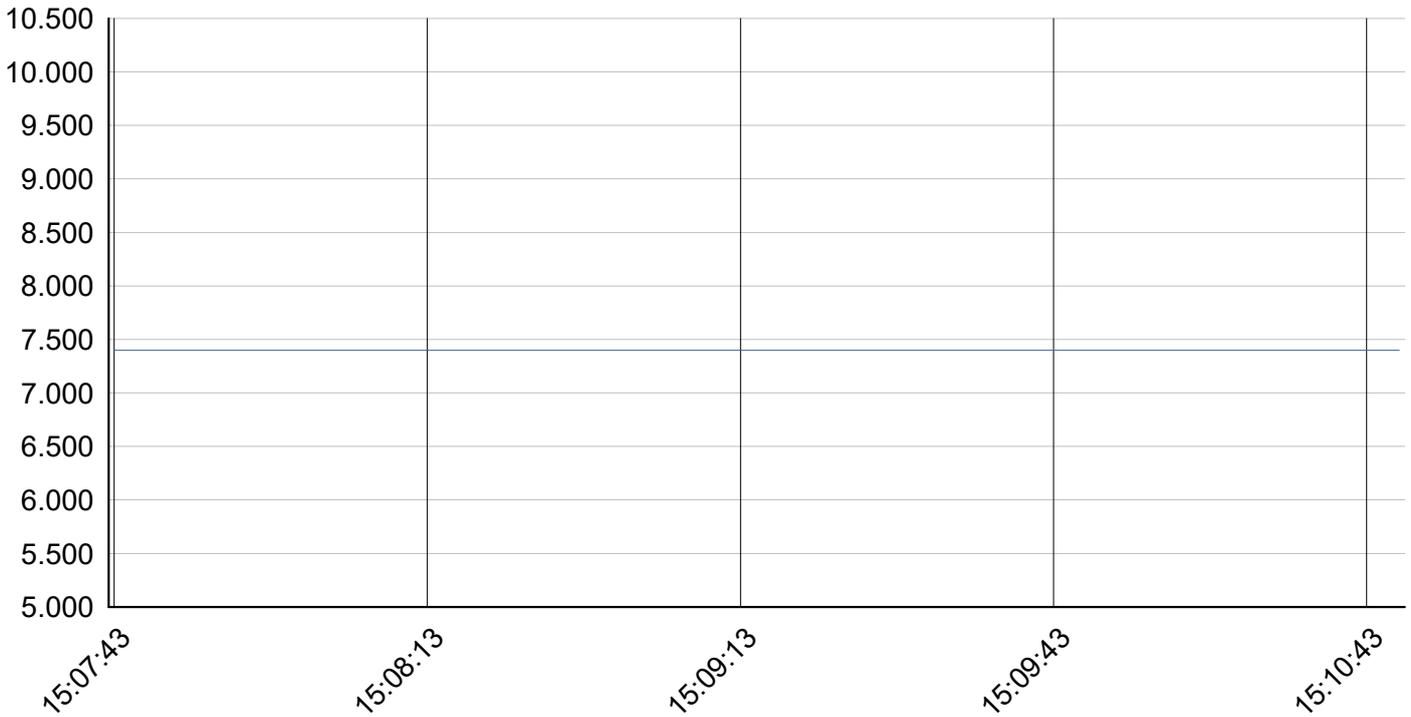
Nº Anclaje	Orientación	Zona	Dist. Boca de Pozo	Long Inicial	Long Final	Resultado	Tipo
2	NE	D	27,00	25,00	35,00	Apto	PRUEBA

Deformaciones	N
Desgaste Localizado	N
Rotura Alma	N
Rotura Alambre	N
Corrosión	N

Emplomado	N
Encasquillado	S

Desnivel Pronunciado	N
Anclaje Inaccesible	N
Drenaje Fluidos	N

HOMOLOGADO

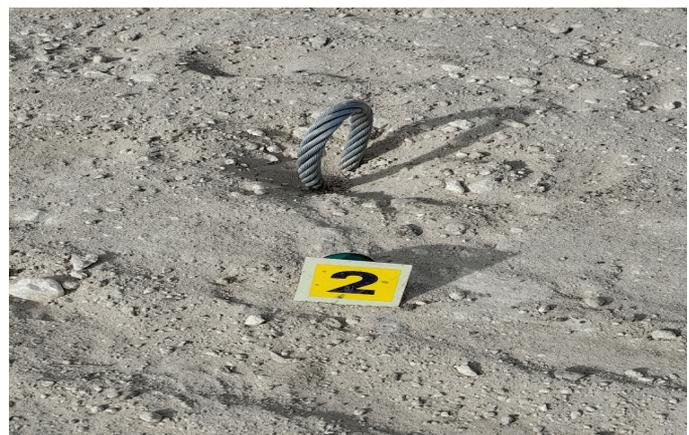
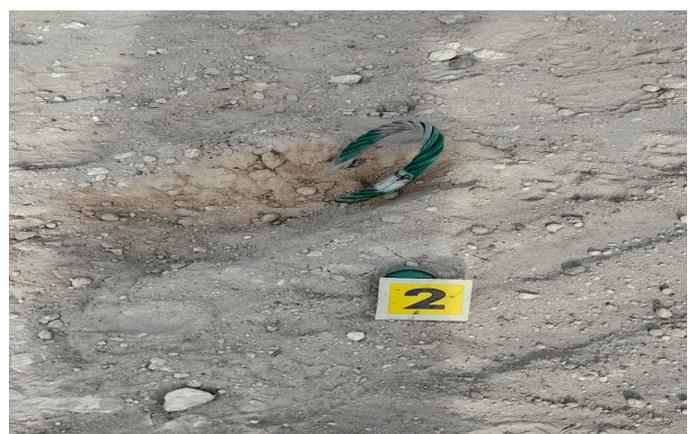
ANTES

DESPUES

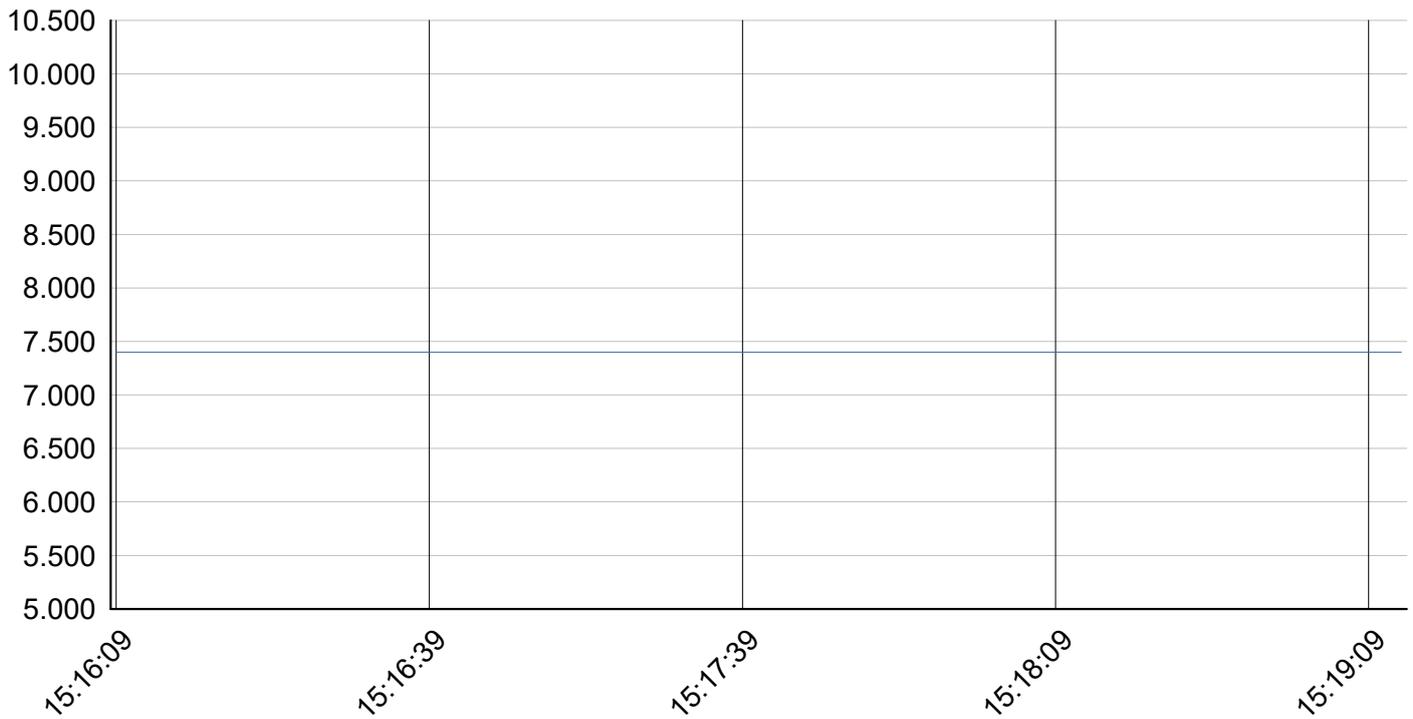
Nº Anclaje	Orientación	Zona	Dist. Boca de Pozo	Long Inicial	Long Final	Resultado	Tipo
3	SE	D	27,00	25,00	35,00	Apto	PRUEBA

Deformaciones	N
Desgaste Localizado	N
Rotura Alma	N
Rotura Alambre	N
Corrosión	S

Emplomado	N
Encasquillado	S

Desnivel Pronunciado	N
Anclaje Inaccesible	N
Drenaje Fluidos	N

HOMOLOGADO

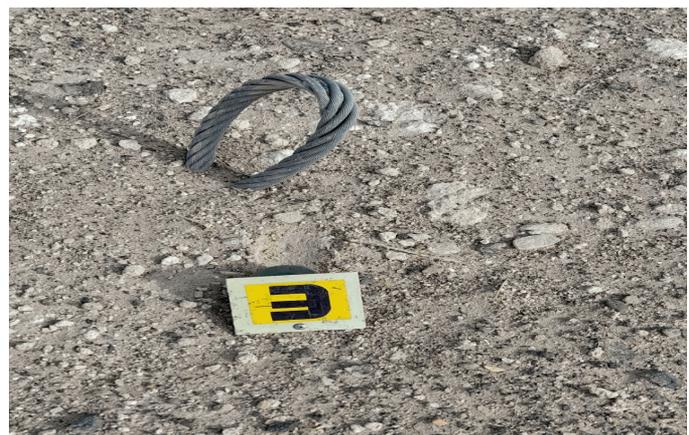
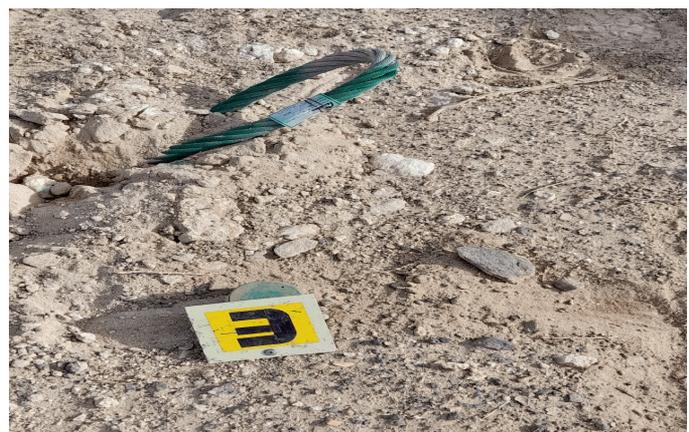
ANTES

DESPUÉS

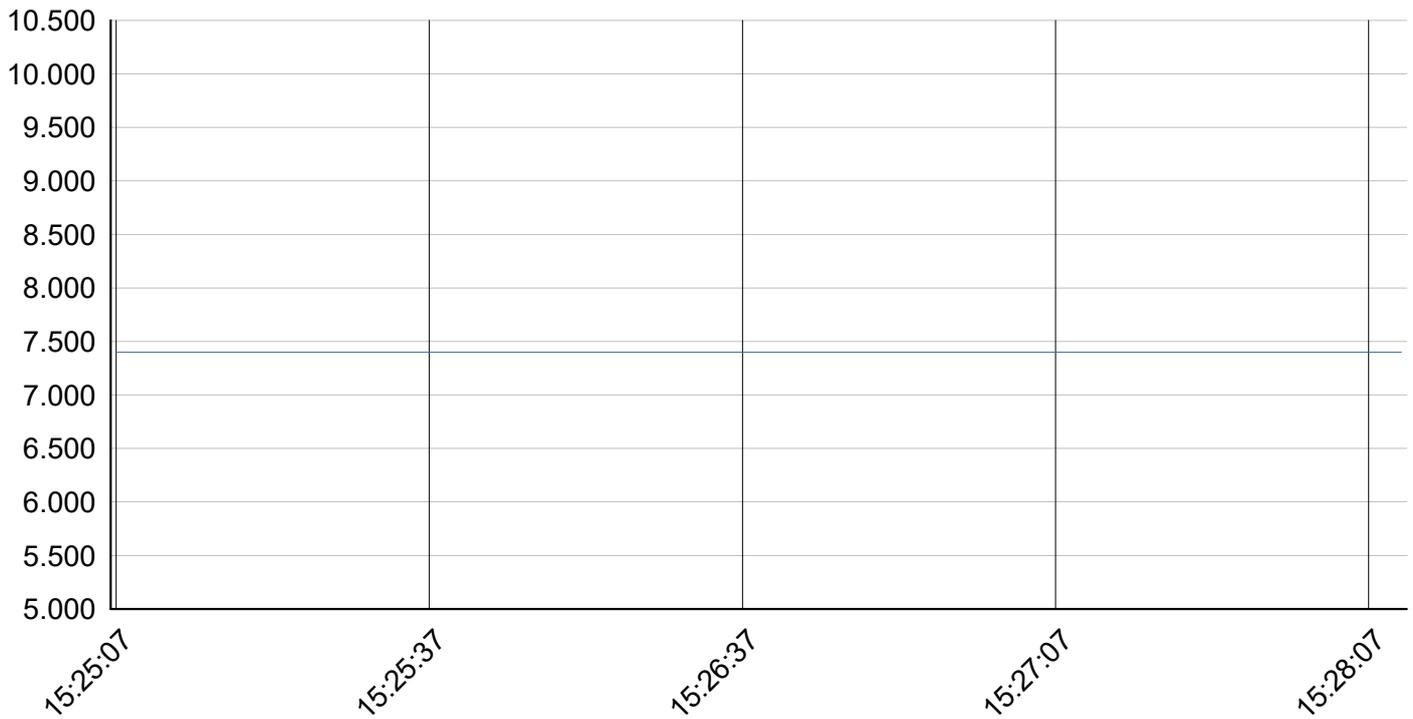
Nº Anclaje	Orientación	Zona	Dist. Boca de Pozo	Long Inicial	Long Final	Resultado	Tipo
4	SO	D	27,00	25,00	35,00	Apto	PRUEBA

Deformaciones	N
Desgaste Localizado	N
Rotura Alma	N
Rotura Alambre	N
Corrosión	N

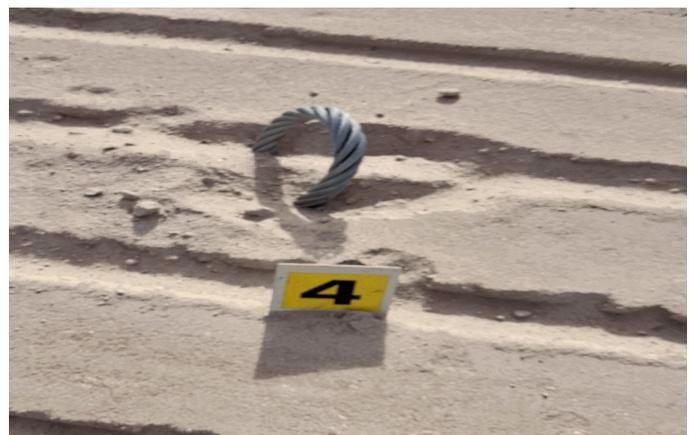
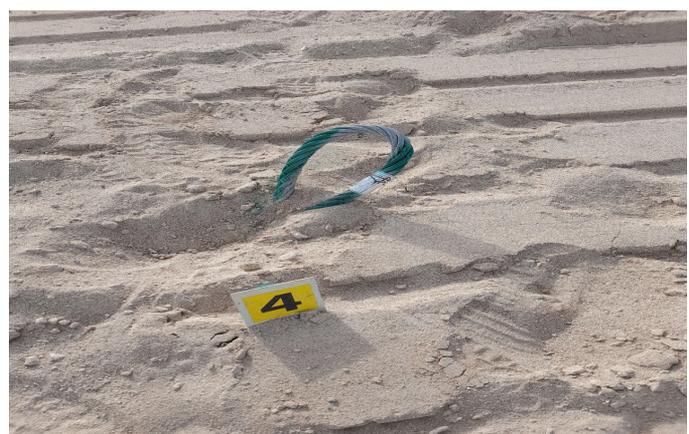
Emplomado	N
Encasquillado	S

Desnivel Pronunciado	N
Anclaje Inaccesible	N
Drenaje Fluidos	N

HOMOLOGADO

ANTES

DESPUES
