**INFORME DE VERIFICACIÓN DE ANCLAJES**

ÁREA PRODUCCIÓN	Puesto Hernández
POZO	PH-1167
LATITUD	
LONGITUD	
TENSIÓN MAX APLICADA	7.400,00
TENSIÓN DE REFERENCIA	SEGUN NORMA API RP 4G
ANCLAJES VERIFICAODOS	4
FECHA	21/06/2022
HORA	11:30:52
INTERNO	
PATRÓN	
MARCA	
MODELO	
Nº SERIE	
CERT CALIBRACIÓN	
FECHA VTO CAL

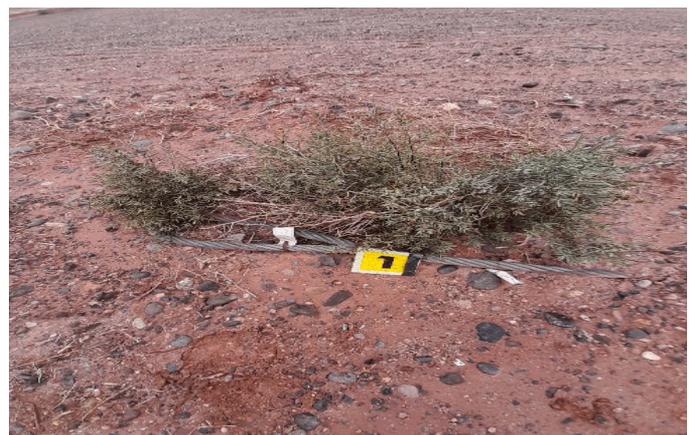
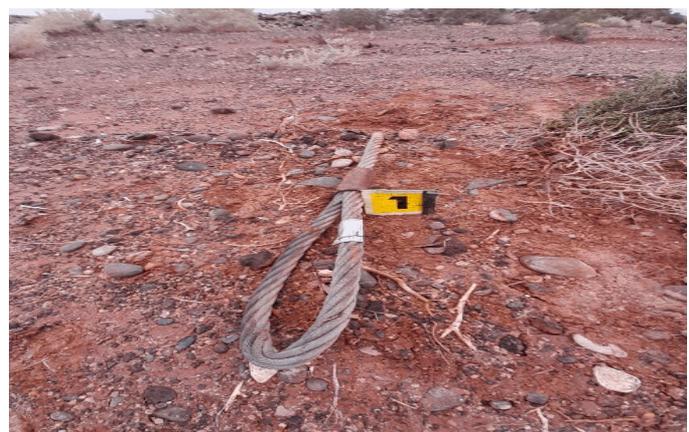
Nº Anclaje	Orientación	Zona	Dist. Boca de Pozo	Long Inicial	Long Final	Resultado	Tipo
1	NO	D	27,00	25,00	35,00	Apto	PRUEBA

Deformaciones	N
Desgaste Localizado	N
Rotura Alma	N
Rotura Alambre	N
Corrosión	N

Emplomado	N
Encasquillado	S

Desnivel Pronunciado	N
Anclaje Inaccesible	N
Drenaje Fluidos	N

HOMOLOGADO

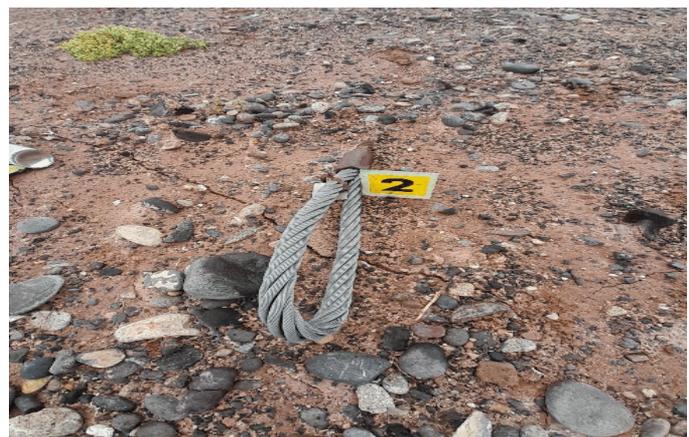
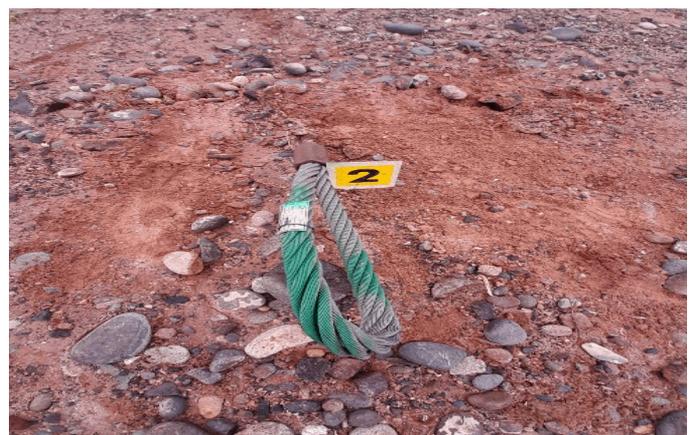
Nº Anclaje	Orientación	Zona	Dist. Boca de Pozo	Long Inicial	Long Final	Resultado	Tipo
2	NE	D	27,00	25,00	35,00	Apto	PRUEBA

Deformaciones	N
Desgaste Localizado	N
Rotura Alma	N
Rotura Alambre	N
Corrosión	N

Emplomado	N
Encasquillado	S

Desnivel Pronunciado	N
Anclaje Inaccesible	N
Drenaje Fluidos	N

HOMOLOGADO

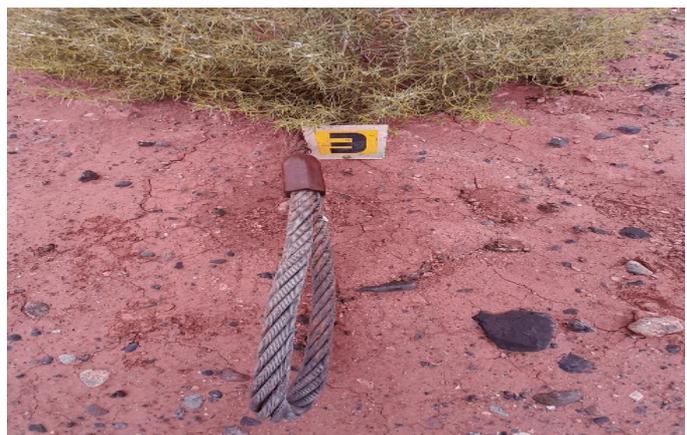
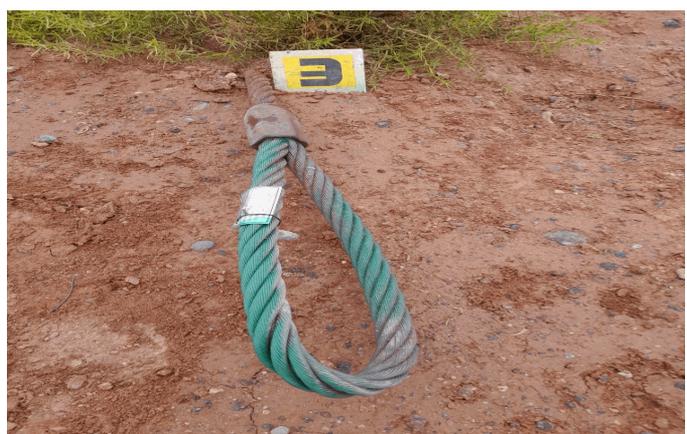
Nº Anclaje	Orientación	Zona	Dist. Boca de Pozo	Long Inicial	Long Final	Resultado	Tipo
3	SE	D	27,00	25,00	35,00	Apto	PRUEBA

Deformaciones	N
Desgaste Localizado	N
Rotura Alma	N
Rotura Alambre	N
Corrosión	N

Emplomado	N
Encasquillado	S

Desnivel Pronunciado	N
Anclaje Inaccesible	N
Drenaje Fluidos	N

HOMOLOGADO

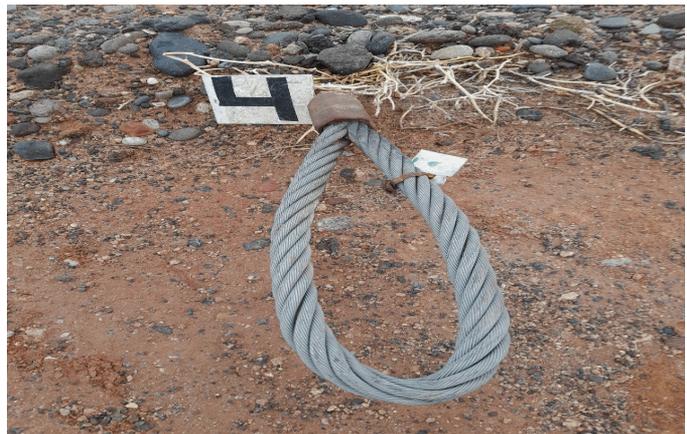
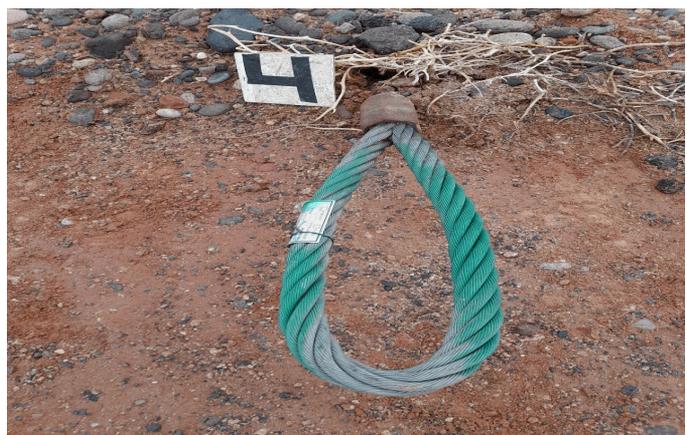
Nº Anclaje	Orientación	Zona	Dist. Boca de Pozo	Long Inicial	Long Final	Resultado	Tipo
4	SO	D	27,00	25,00	35,00	Apto	PRUEBA

Deformaciones	N
Desgaste Localizado	N
Rotura Alma	N
Rotura Alambre	N
Corrosión	N

Emplomado	N
Encasquillado	S

Desnivel Pronunciado	N
Anclaje Inaccesible	N
Drenaje Fluidos	N

HOMOLOGADO
