**INFORME DE VERIFICACIÓN DE ANCLAJES**

| ÁREA PRODUCCIÓN | Puesto Hernández |
| POZO | PH-1193 |
| TENSIÓN DE REFERENCIA | SEGUN NORMA API RP4G |

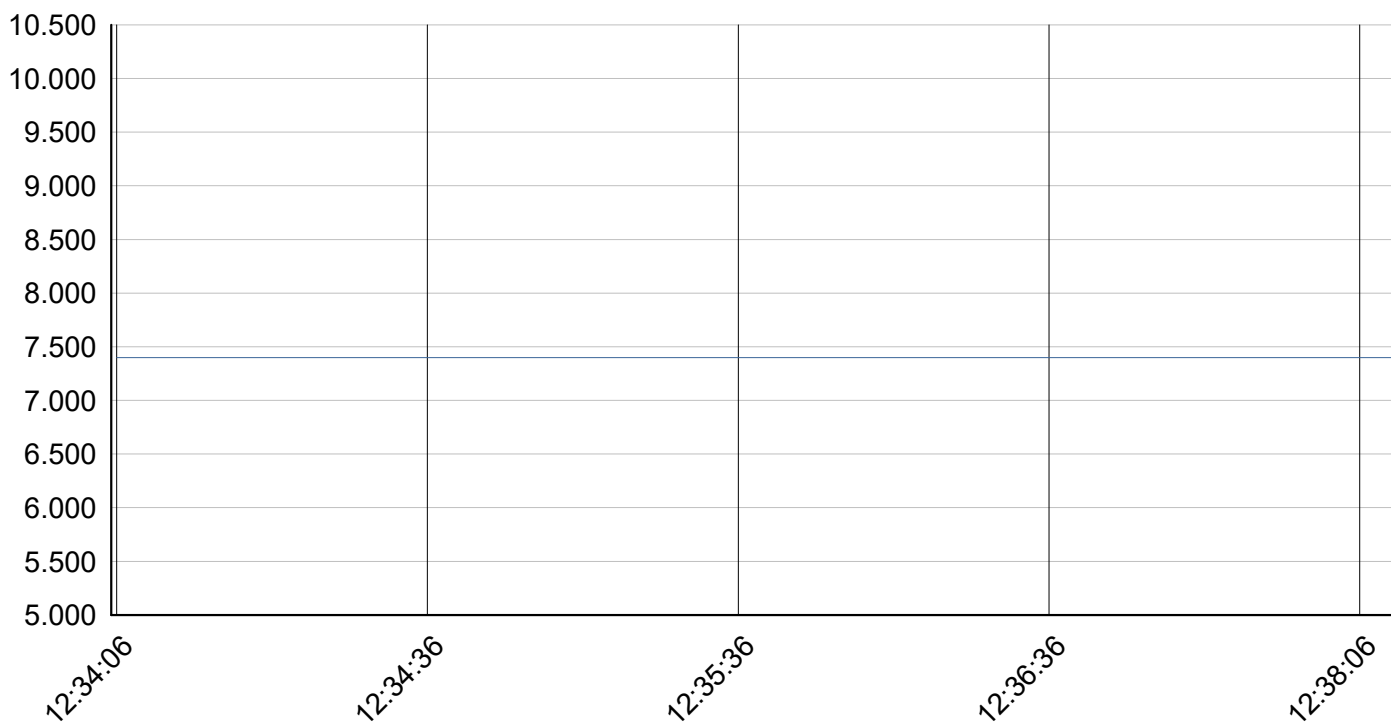
| Nº Anclaje | Orientación | Zona | Dist. Boca de Pozo | Long Inicial | Long Final | Resultado | Tipo |
|---|---|---|---|---|---|---|---|
| 1 | NO | D | 27,00 | 25,00 | 35,00 | Apto | PRUEBA |

| Corrosión | S |

| Encasquillado | S |

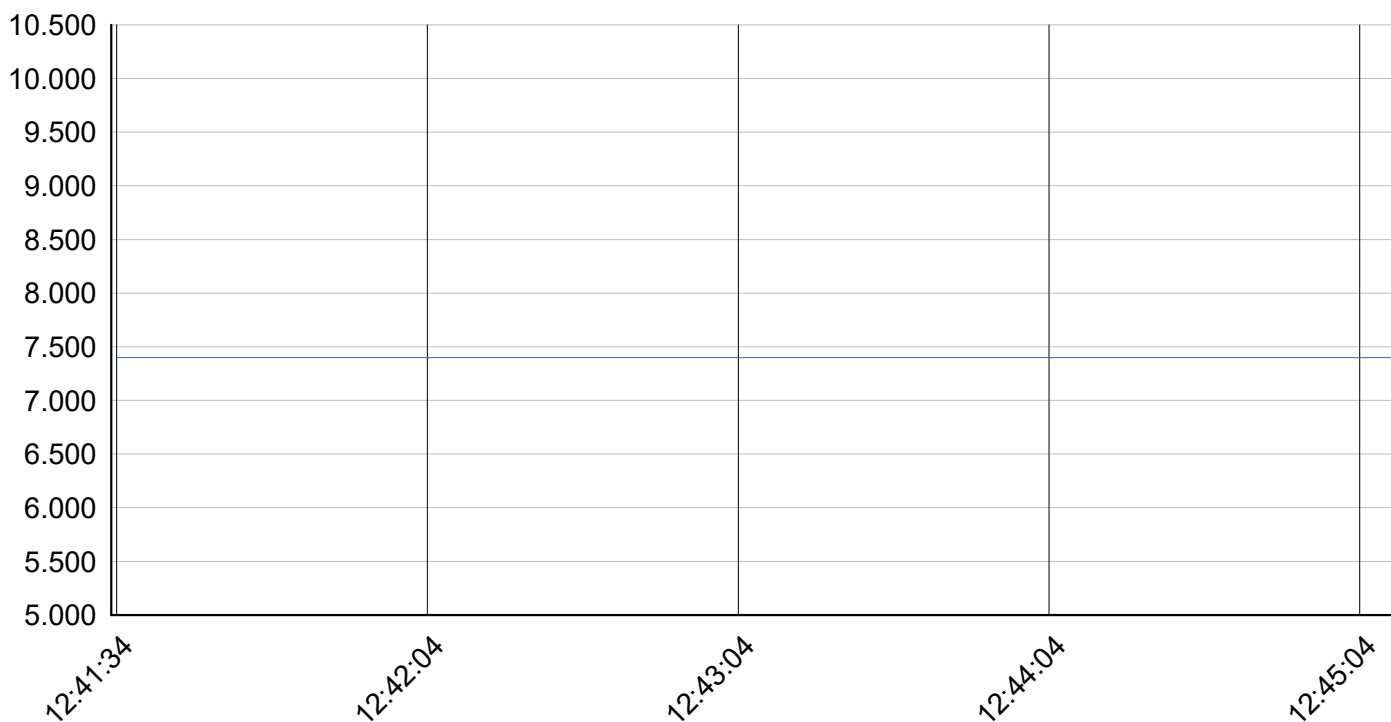
| Nº Anclaje | Orientación | Zona | Dist. Boca de Pozo | Long Inicial | Long Final | Resultado | Tipo |
|---|---|---|---|---|---|---|---|
| 2 | NE | D | 27,00 | 25,00 | 35,00 | Apto | PRUEBA |

| Corrosión | S |

| Encasquillado | S |

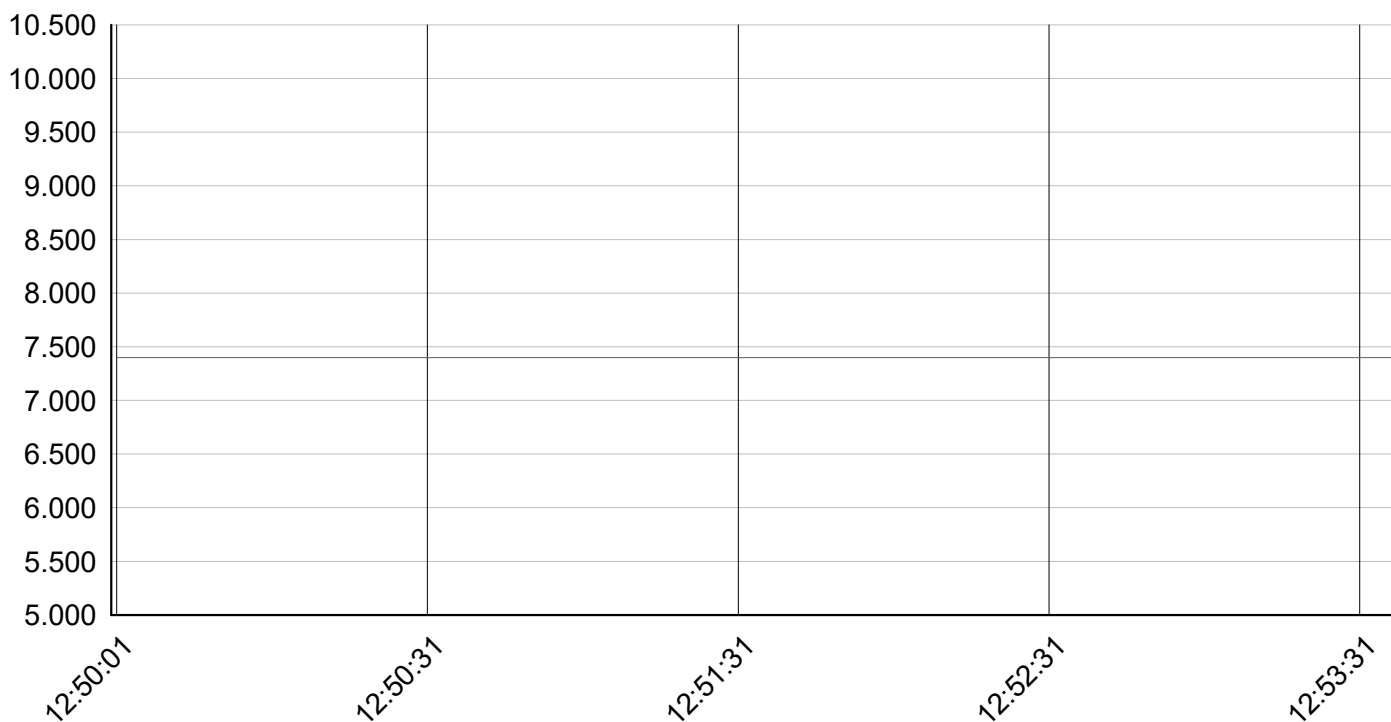
| Nº Anclaje | Orientación | Zona | Dist. Boca de Pozo | Long Inicial | Long Final | Resultado | Tipo |
|---|---|---|---|---|---|---|---|
| 3 | SE | D | 27,00 | 25,00 | 35,00 | Apto | PRUEBA |

| Corrosión | S |

| Encasquillado | S |

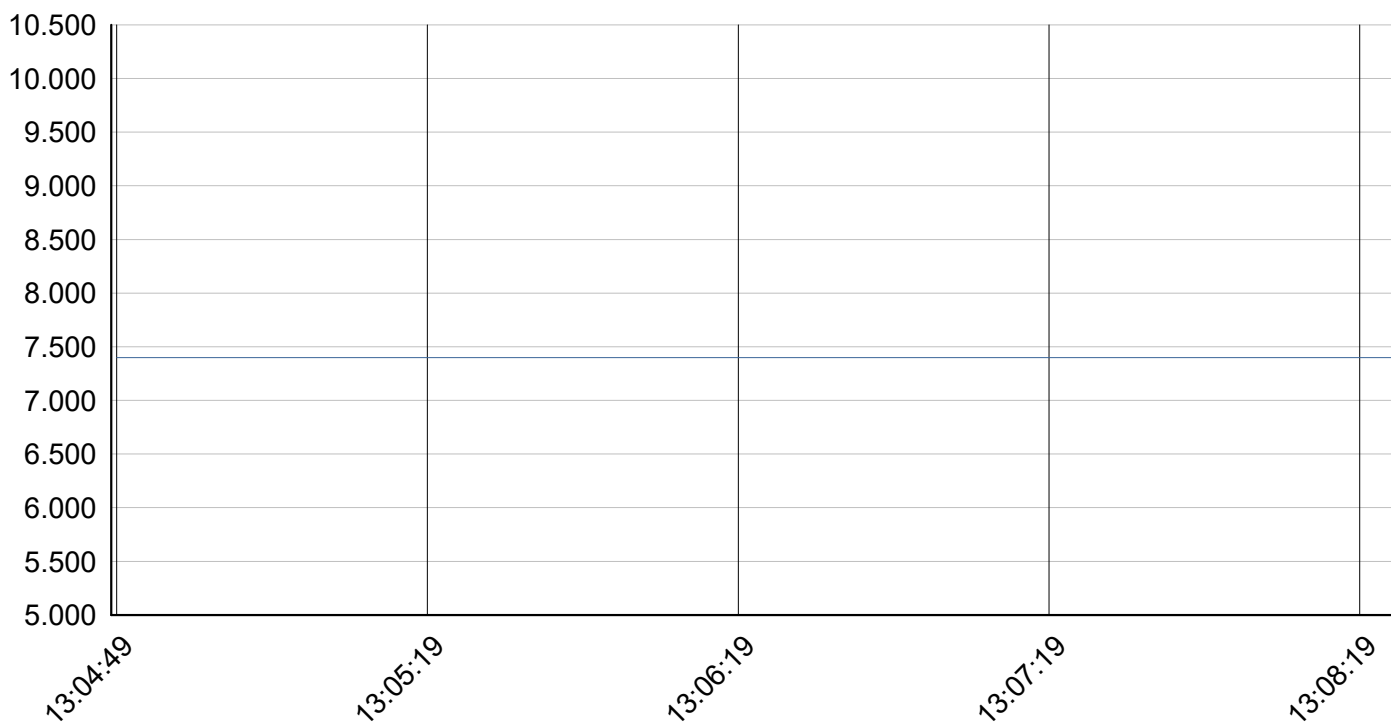
| Nº Anclaje | Orientación | Zona | Dist. Boca de Pozo | Long Inicial | Long Final | Resultado | Tipo |
|---|---|---|---|---|---|---|---|
| 4 | SO | D | 27,00 | 25,00 | 35,00 | Apto | PRUEBA |

| Corrosión | S |

| Encasquillado | S |

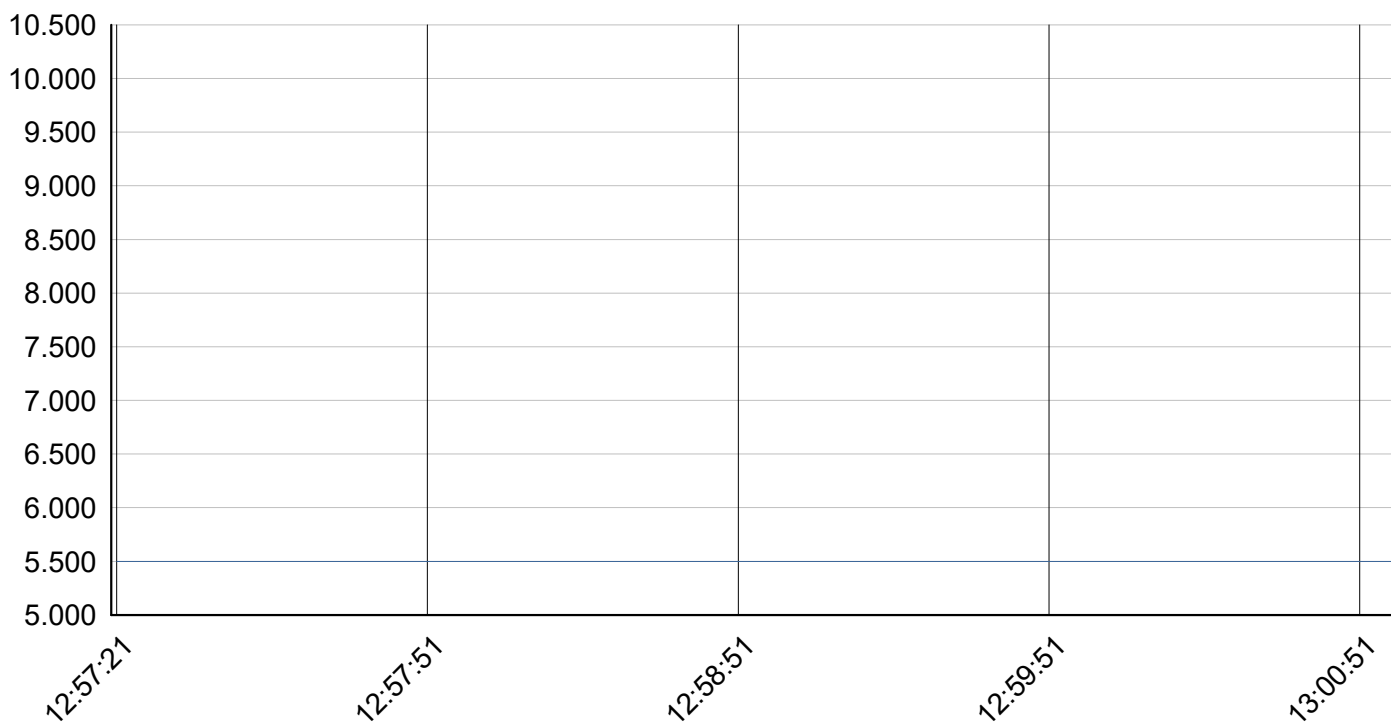
| Nº Anclaje | Orientación | Zona | Dist. Boca de Pozo | Long Inicial | Long Final | Resultado | Tipo |
|---|---|---|---|---|---|---|---|
| 5 | S | D | 27,00 | 25,00 | 35,00 | Apto | PRUEBA |

| Encasquillado | S |
