**INFORME DE VERIFICACIÓN DE ANCLAJES**

ÁREA PRODUCCIÓN	Puesto Hernández
POZO	PH-1882
LATITUD	
LONGITUD	
TENSIÓN MAX APLICADA	7.400,00
TENSIÓN DE REFERENCIA	SEGUN NORMA API RP 4G
ANCLAJES VERIFICAODOS	4
FECHA	23/06/2022
HORA	11:37:14
INTERNO	
PATRÓN	
MARCA	
MODELO	
Nº SERIE	
CERT CALIBRACIÓN	
FECHA VTO CAL

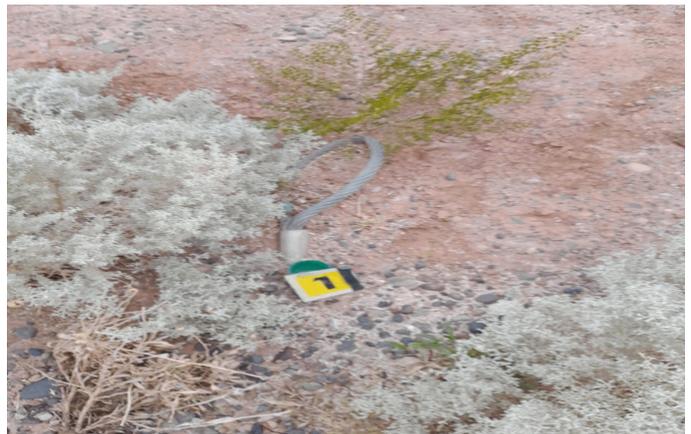
ANTES

Nº Anclaje	Orientación	Zona	Dist. Boca de Pozo	Long Inicial	Long Final	Resultado	Tipo
1	NO	D	27,00	25,00	35,00	Apto	PRUEBA

Deformaciones	N
Desgaste Localizado	N
Rotura Alma	N
Rotura Alambre	N
Corrosión	N

Emplomado	N
Encasquillado	S

Desnivel Pronunciado	N
Anclaje Inaccesible	N
Drenaje Fluidos	N

HOMOLOGADO

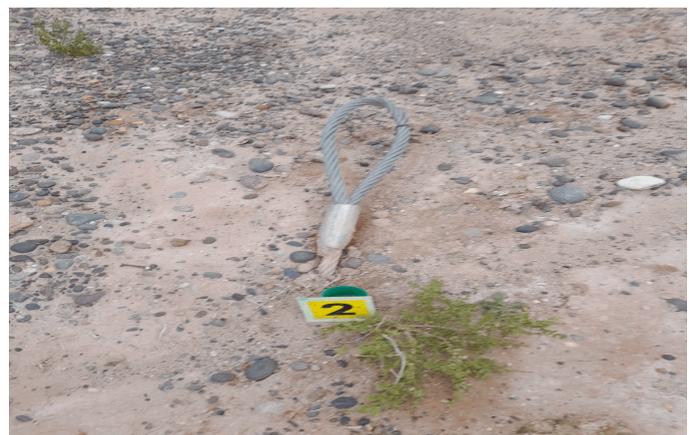
ANTES

Nº Anclaje	Orientación	Zona	Dist. Boca de Pozo	Long Inicial	Long Final	Resultado	Tipo
2	NE	D	27,00	25,00	35,00	Apto	PRUEBA

Deformaciones	N
Desgaste Localizado	N
Rotura Alma	N
Rotura Alambre	N
Corrosión	N

Emplomado	N
Encasquillado	S

Desnivel Pronunciado	N
Anclaje Inaccesible	N
Drenaje Fluidos	N

HOMOLOGADO

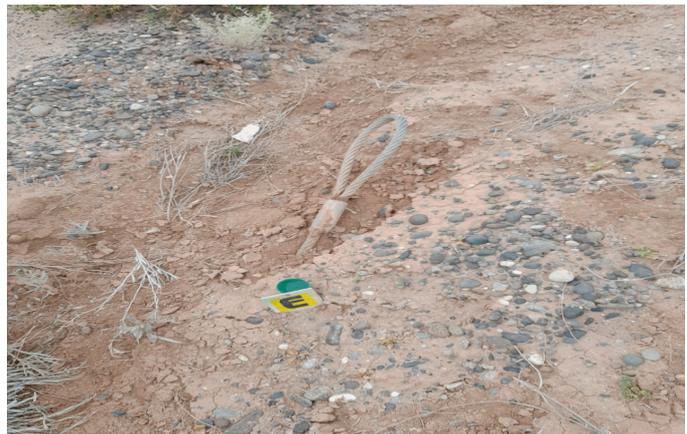
ANTES

Nº Anclaje	Orientación	Zona	Dist. Boca de Pozo	Long Inicial	Long Final	Resultado	Tipo
3	SE	D	27,00	25,00	35,00	Apto	PRUEBA

Deformaciones	N
Desgaste Localizado	N
Rotura Alma	N
Rotura Alambre	N
Corrosión	N

Emplomado	N
Encasquillado	S

Desnivel Pronunciado	N
Anclaje Inaccesible	N
Drenaje Fluidos	N

HOMOLOGADO

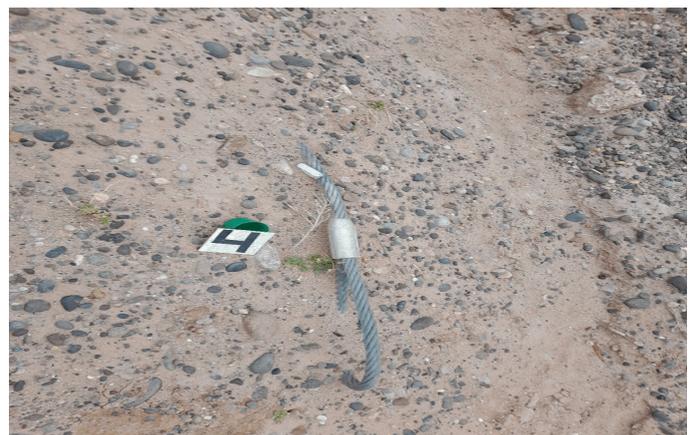
ANTES

Nº Anclaje	Orientación	Zona	Dist. Boca de Pozo	Long Inicial	Long Final	Resultado	Tipo
4	SO	D	27,00	25,00	35,00	Apto	PRUEBA

Deformaciones	N
Desgaste Localizado	N
Rotura Alma	N
Rotura Alambre	N
Corrosión	N

Emplomado	N
Encasquillado	S

Desnivel Pronunciado	N
Anclaje Inaccesible	N
Drenaje Fluidos	N

HOMOLOGADO
