**INFORME DE VERIFICACIÓN DE ANCLAJES**

Fecha de Emisión: 26/04/2022

| ÁREA PRODUCCIÓN | Puesto Hernández |
| POZO | PH-227 |

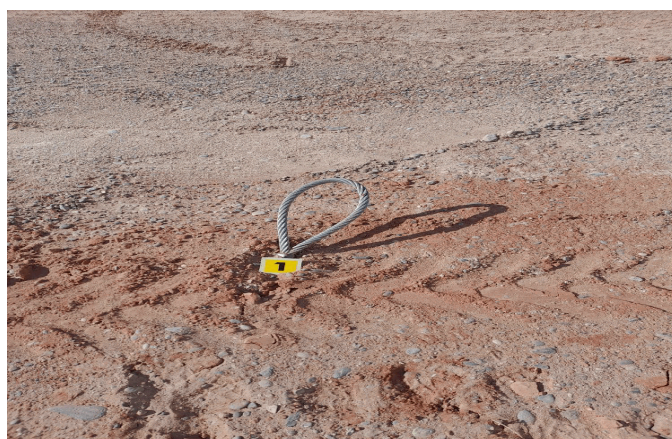
ANTES

| Nº Anclaje | Orientación | Zona | Dist. Boca de Pozo | Long Inicial | Long Final | Resultado | Tipo |
|---|---|---|---|---|---|---|---|
| 1 | | | | | | Apto | |

HOMOLOGADO

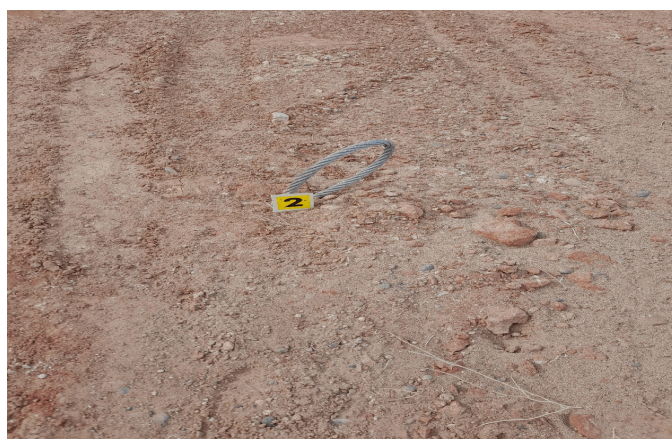
ANTES

| Nº Anclaje | Orientación | Zona | Dist. Boca de Pozo | Long Inicial | Long Final | Resultado | Tipo |
|---|---|---|---|---|---|---|---|
| 2 | NE | D | 27,00 | 25,00 | 35,00 | Apto | PRUEBA |

| Encasquillado | S |

HOMOLOGADO

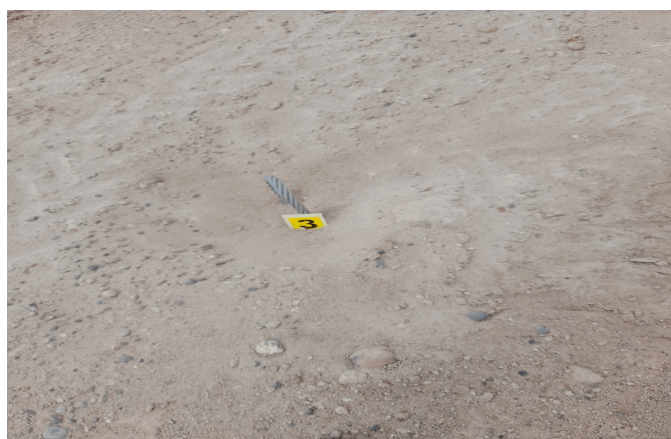
ANTES

| Nº Anclaje | Orientación | Zona | Dist. Boca de Pozo | Long Inicial | Long Final | Resultado | Tipo |
|---|---|---|---|---|---|---|---|
| 3 | SE | D | 27,00 | 25,00 | 35,00 | Apto | PRUBA |

| Encasquillado | S |

HOMOLOGADO

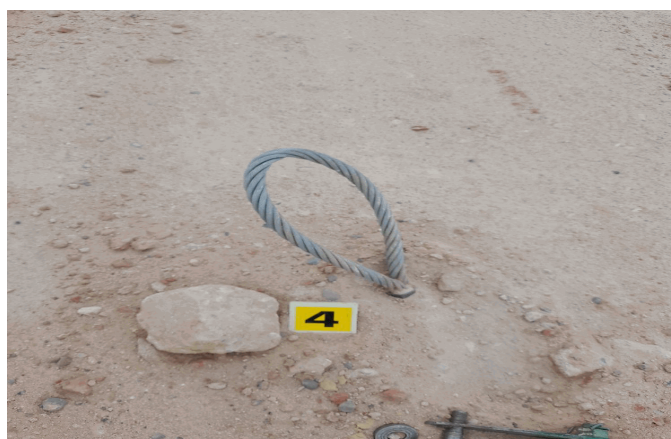
ANTES

| Nº Anclaje | Orientación | Zona | Dist. Boca de Pozo | Long Inicial | Long Final | Resultado | Tipo |
|---|---|---|---|---|---|---|---|
| 4 | SO | D | 27,00 | 25,00 | 35,00 | Apto | PRUEBA |

| Encasquillado | S |

HOMOLOGADO
